# PM2 EROSIONSSKYDD

2022-01-31

Denna PM är en komplettering till PM Erosionsskydd 2021-01-27, Rev A 2021-03-09. Tidigare PM utgick från observationer gjorda vid fältbesök 2021-01-22. Vid detta tillfälle var vattenståndet relativt högt, vilket begränsade möjligheten att se befintliga erosionsskydd och slänter som var täckta av vatten.

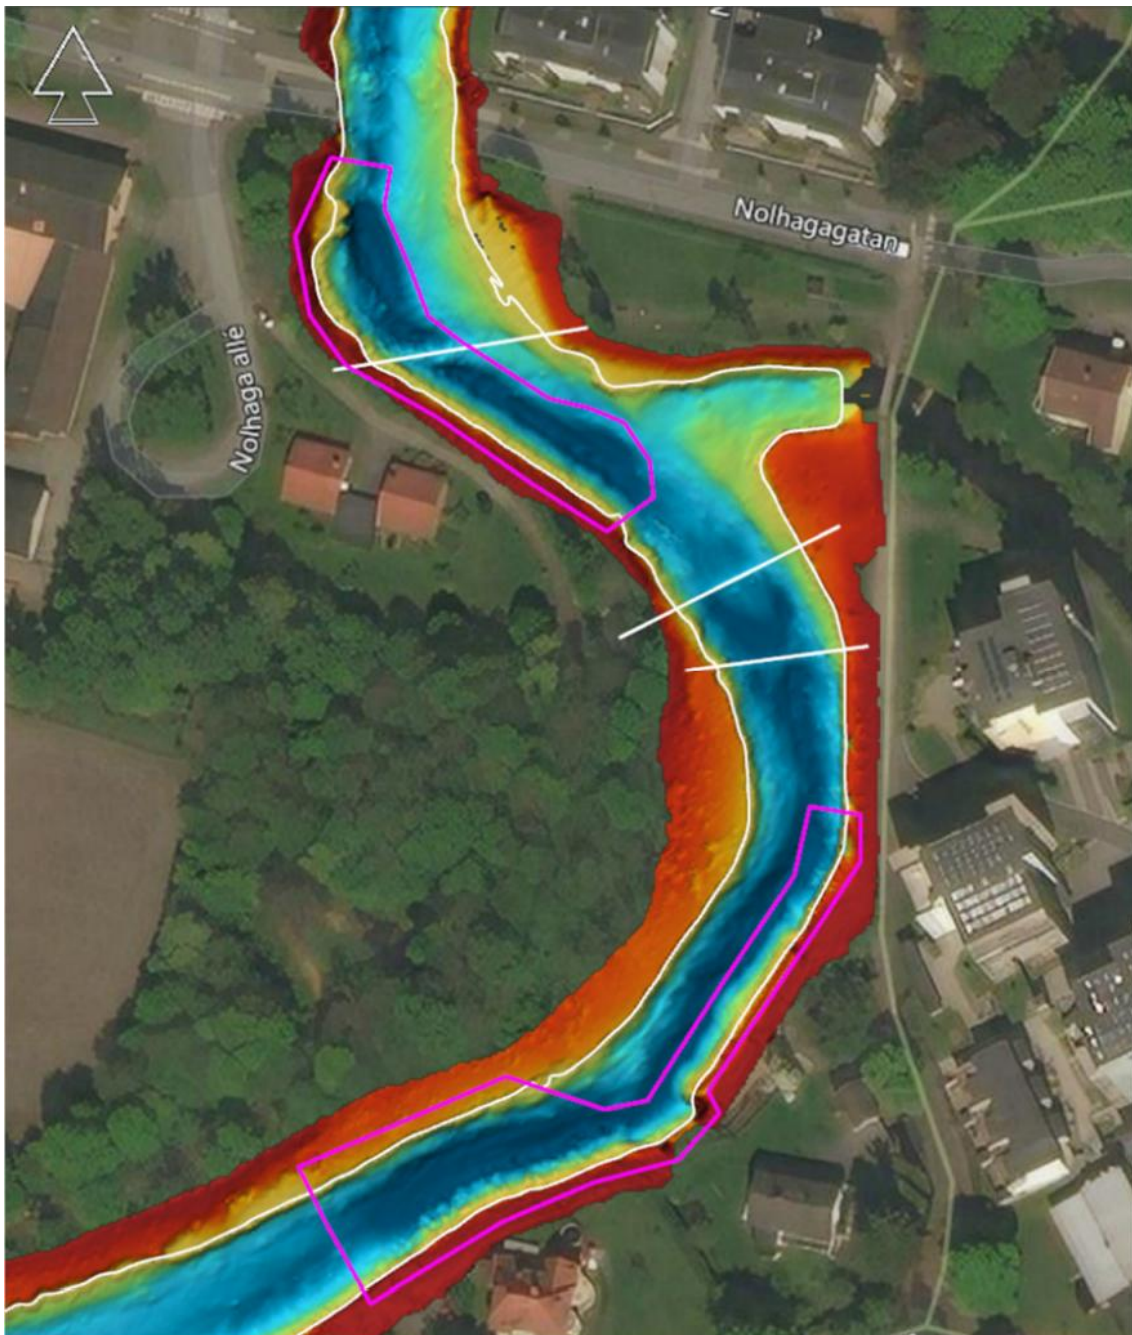
I *Rapport Ytgeologi* visas områden där erosionen bedöms vara större markerade med lila gränslinjer, se Figur 2. De ligger typiskt i "ytterkurvor" på ån. Vattendjupet i dessa områden är större, vilket visas med en mörkare blå färg. Här har strömmen varit kraftigare och eroderat botten djupare.

Figur 2. Områden med större erosion, visade med lila linjer. Vita linjer markerar korsande ledningar. Mörk blå färg visar större vattendjup. Figur: MarCon Teknik AB

Resultaten som redovisas i *Rapport Ytgeologi* och speciellt i Figur 2 ovan bekräftar slutsatserna i tidigare PM om var erosion uppträder.

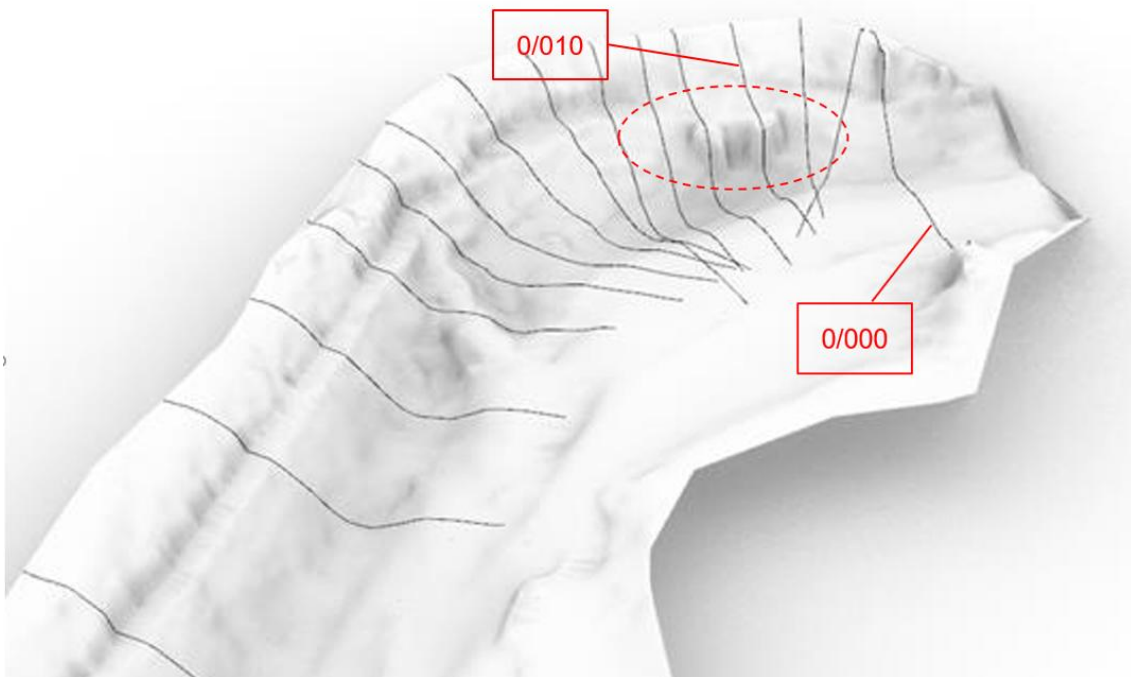
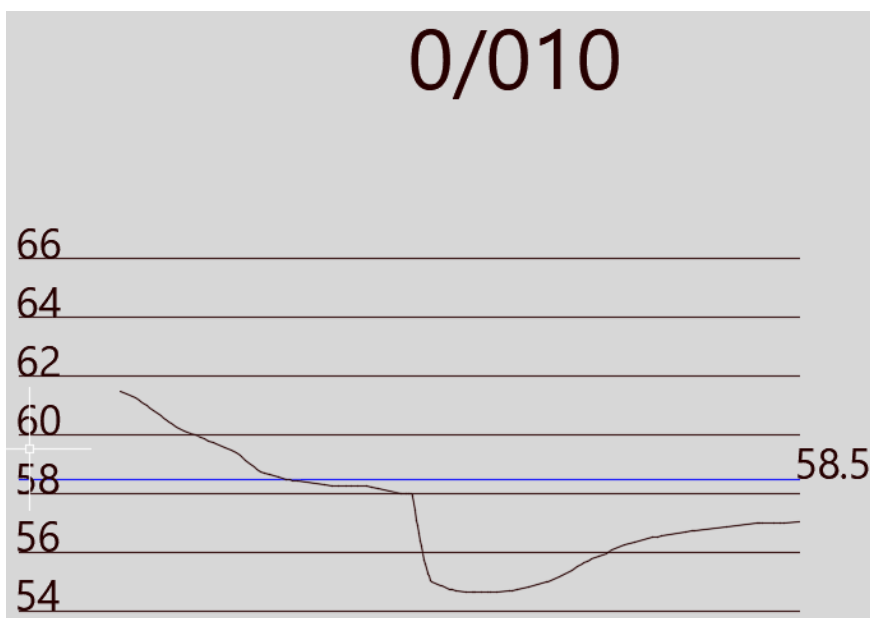
Mellan cirka 0/008 och 0/015 syns en utbuktning med nästan vertikal utsida, se Figur 5 och Figur 6.

Figur 5. Bottenformation i längdmätning 0/008-0/015.  
Figur: Sweco, utifrån MarCon Tekniks sjömättningsdata

Figur 6. Tvärsnitt i längdmätning 0/010. Ritning: Sweco, utifrån MarCon Tekniks sjömättningsdata

Varken ekolodningsdata eller filmning med drop-kamera har kunnat förklara vad detta är. Det torde inte vara en bergklack, SGU:s jorddjupskarta visar att uppskattat djup till berg är 30–50 meter. Av konturens form att döma skulle det kunna vara ett gammalt landfäste för en bro, men en studie av äldre flygfoton visar inte att det skulle ha legat en bro på detta ställe (däremot har det tidigare funnits en bro omedelbart uppströms den nuvarande).

Utbuktningen bedöms dock vara stabil, den erosion som kan observeras har skett på en nivå ovanför den "hylla" som formationen bildar.

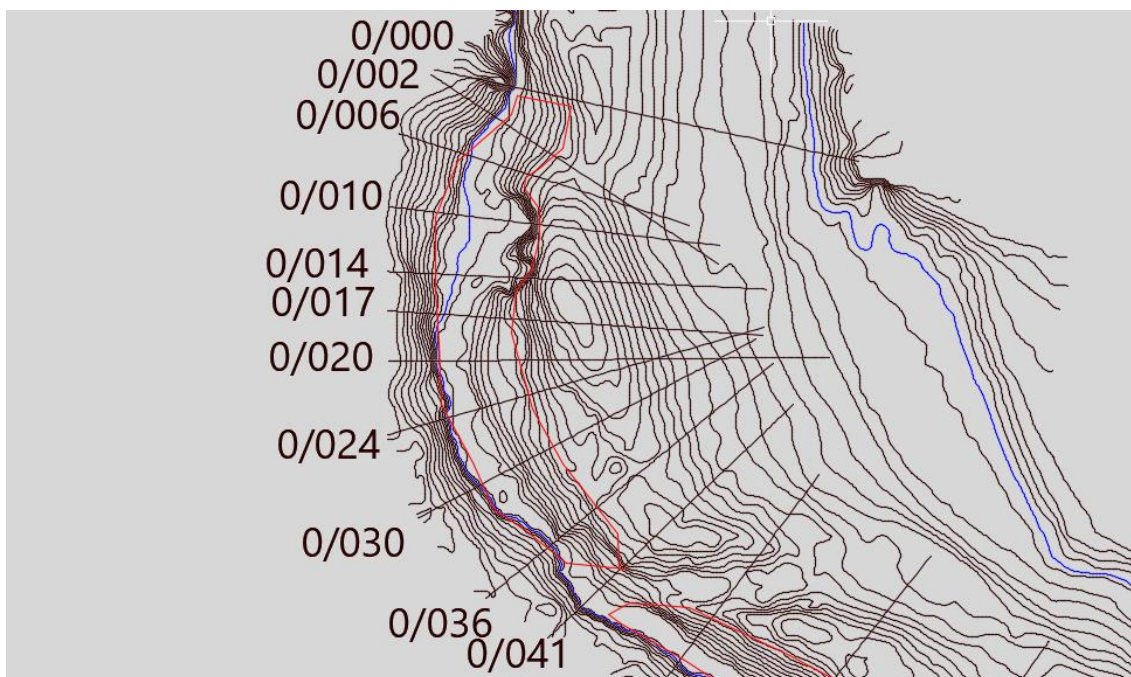
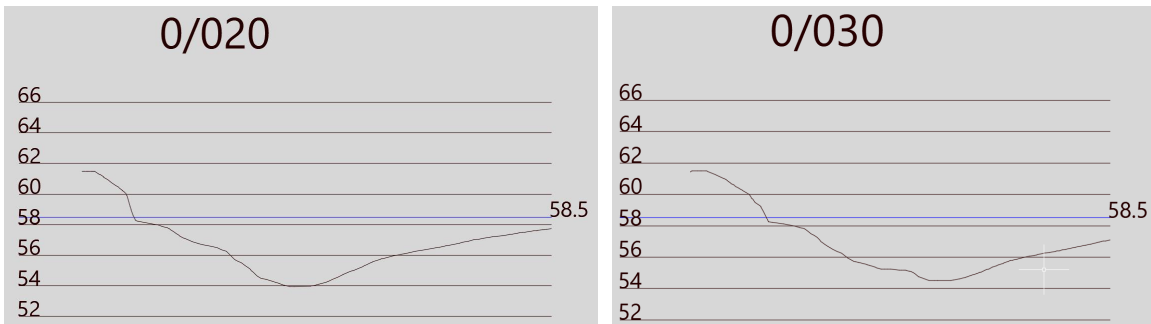
På de första 40 meterna, 0/000–0/040, visar sjömätningen inga spår av något erosionsskydd. Detta framgår av Figur 7 och Figur 8, där tvärsektionerna visar en ojämn slänt med tydlig erosionspåverkan över nivån +58.

Figur 7. Sträcka utan erosionsskydd, markerad med röd linje. Ritning: Sweco, utifrån MarCon Tekniks sjömätningssdata

Figur 8. Typiska tvärsnitt på sträcka utan erosionsskydd. Ritning: Sweco, utifrån MarCon Tekniks sjömätningdata

Ett erosionsskydd anläggs på den sträcka som är oskyddad idag, från längdmätning 0/006 där glacisen slutar till 0/045 där det befintliga erosionsskyddet börjar. Erosionsskyddets överkant läggs på nivå +60.

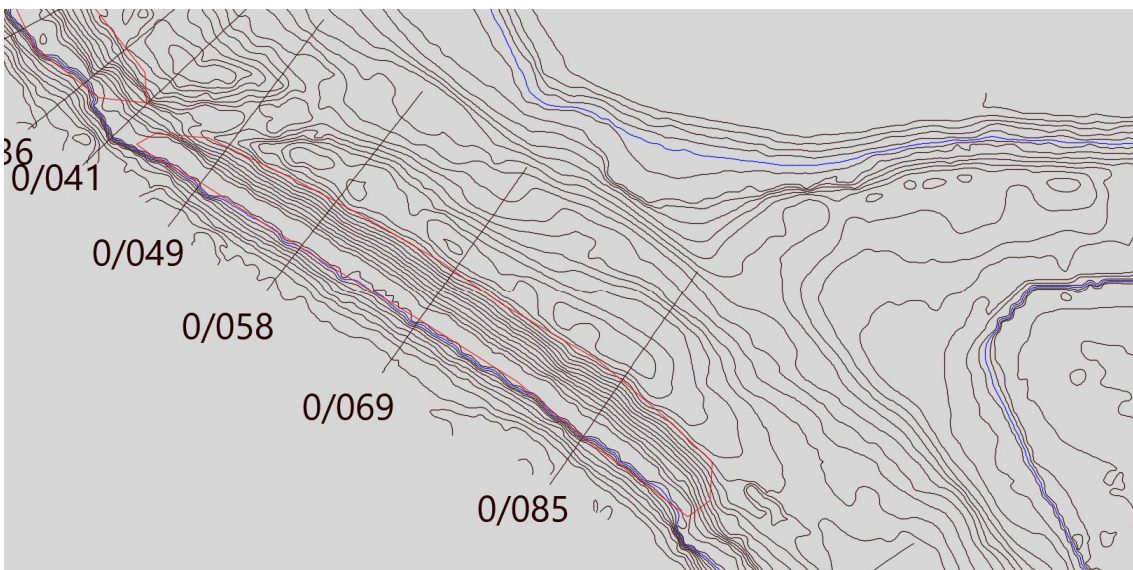
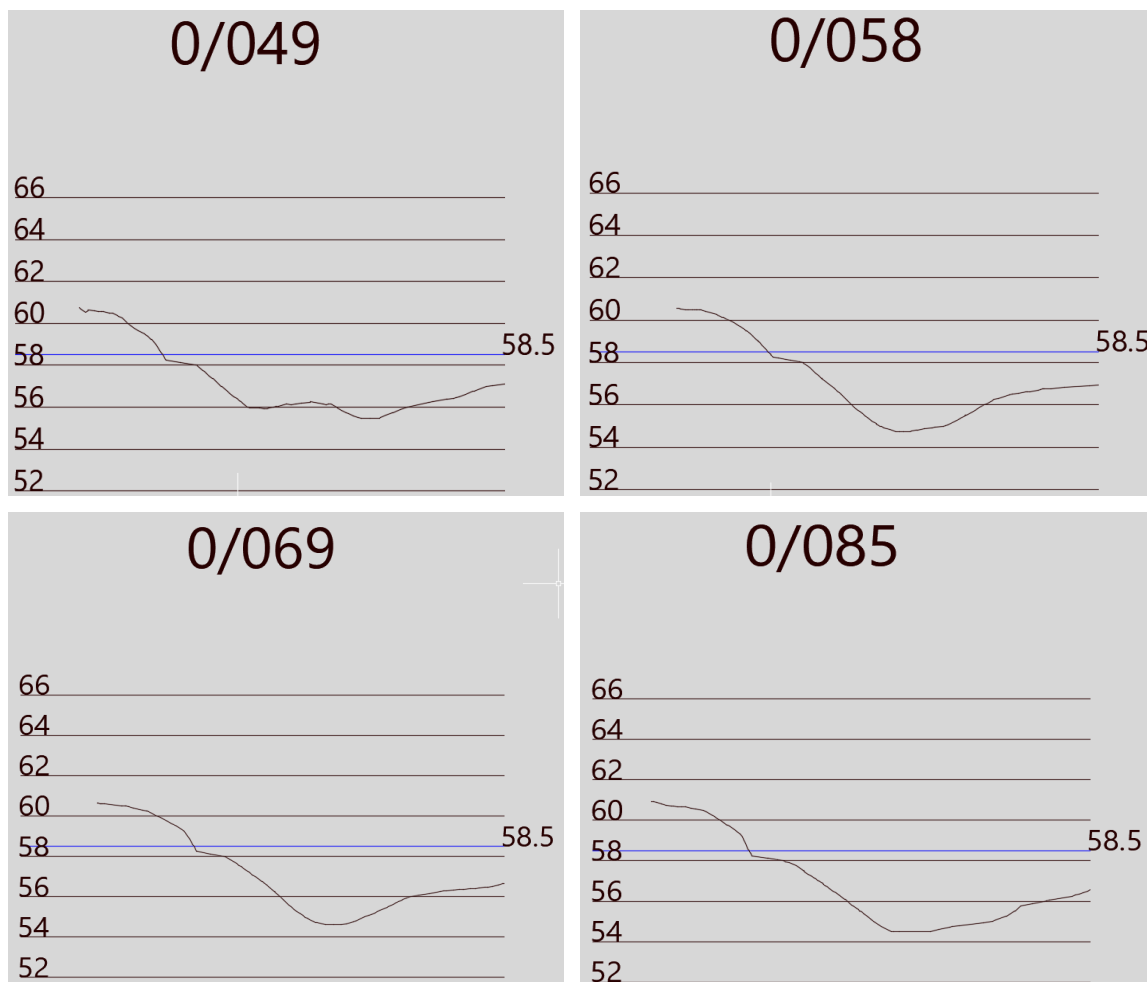
På nästa delsträcka nedströms, från längdmätning cirka 0/045 till 0/095, visar sjömätningen en jämn slänt i lutning mellan 1:1,3 och 1:1,5 från nivån +58 och neråt. Detta är ett befintligt erosionsskydd av krossmaterial i fraktion 100-300 mm.

Figur 9. Sträcka med erosionsskydd, markerad med röd linje. Ritning: Sweco, utifrån MarCon Tekniks sjömätningdata

Figur 10. Typiska tvärsektioner på sträcka med erosionsskydd. Ritning: Sweco, utifrån MarCon Tekniks sjömätningsdata

Erosionsskyddets överkant ligger på nivån +58. Den syns som en "hylla" på tvärsektionerna. På nivåer ovanför erosionsskyddet kan viss erosion i släntrönet observeras.

På sträckan 0/045 till 0/095 byggs det befintliga erosionsskyddet på till nivå +60.

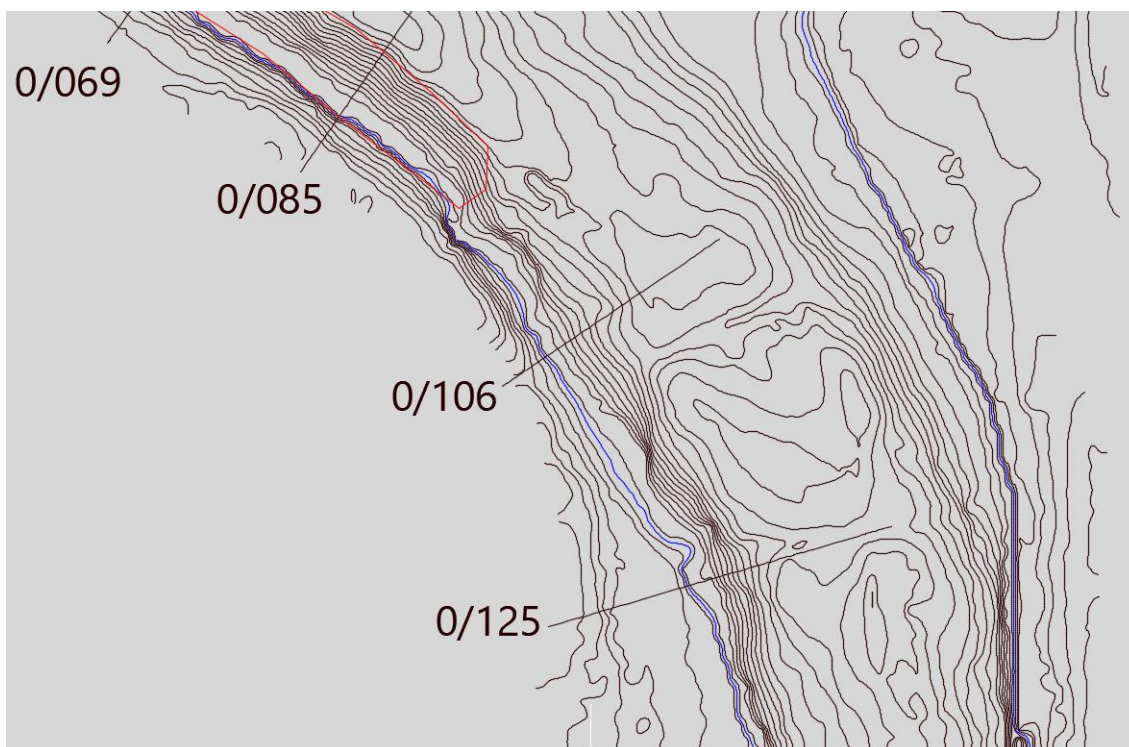
Omedelbart nedströms längdmätning 0/095 där erosionsskyddet slutar kan man se ett litet hack i strandlinjen, se Figur 11. Det är helt naturligt att det uppstår en mycket lokal erosion precis i övergången mellan erosionsskydd och oskyddad slänt.

Figur 11. Sträcka utan erosionsskydd nedströms längdmätning 0/095. Ritning: Sweco, utifrån MarCon Tekniks sjömättningsdata

Där det befintliga erosionsskyddet slutar anläggs nytt skydd på en kortare sträcka, cirka 5 meter, för att överbygga den svacka som finns idag.

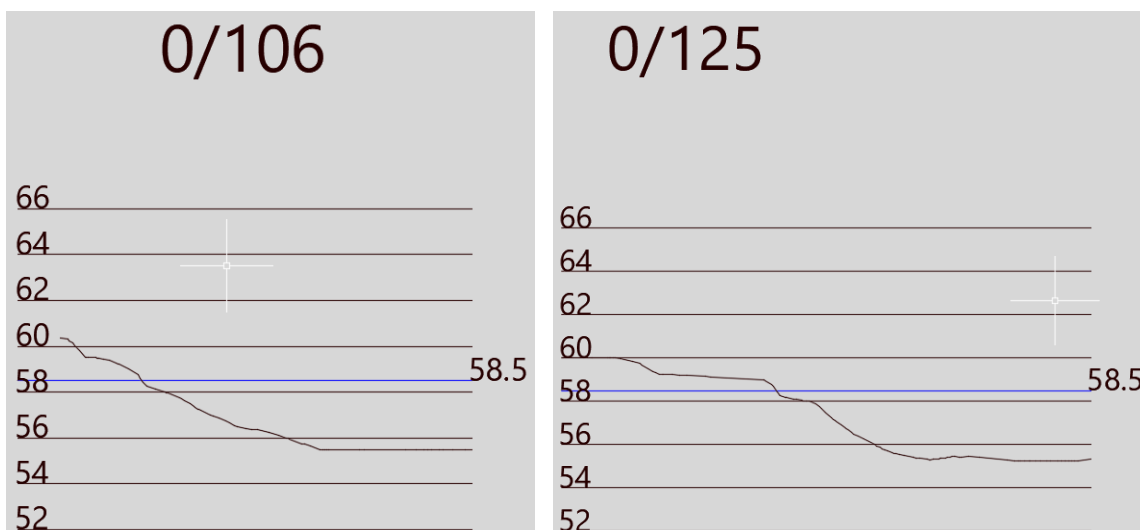
Figur 12. Tvärsektioner nedströms erosionsskyddet. Ritning: Sweco, utifrån MarCon Tekniks sjömättningsdata

Tvärsektionerna i Figur 12 visar ingen erosion under nivån +58, slänten är relativt flack. Små, lokala jordsläpp kan observeras i själva strandbrinken. Här ligger nivån på slänkrönet och den bakomliggande markytan lägre, vilket gör att strandområdet ibland översvämmas. Det kan orsaka små jordsläpp utan att det är fråga om någon egentlig erosion.

Hela detta strandavsnitt ligger i "innerkurva" och nedströms tillflödet från Lillån. Det är därför naturligt och förväntat att stranden inte är erosionspåverkad.

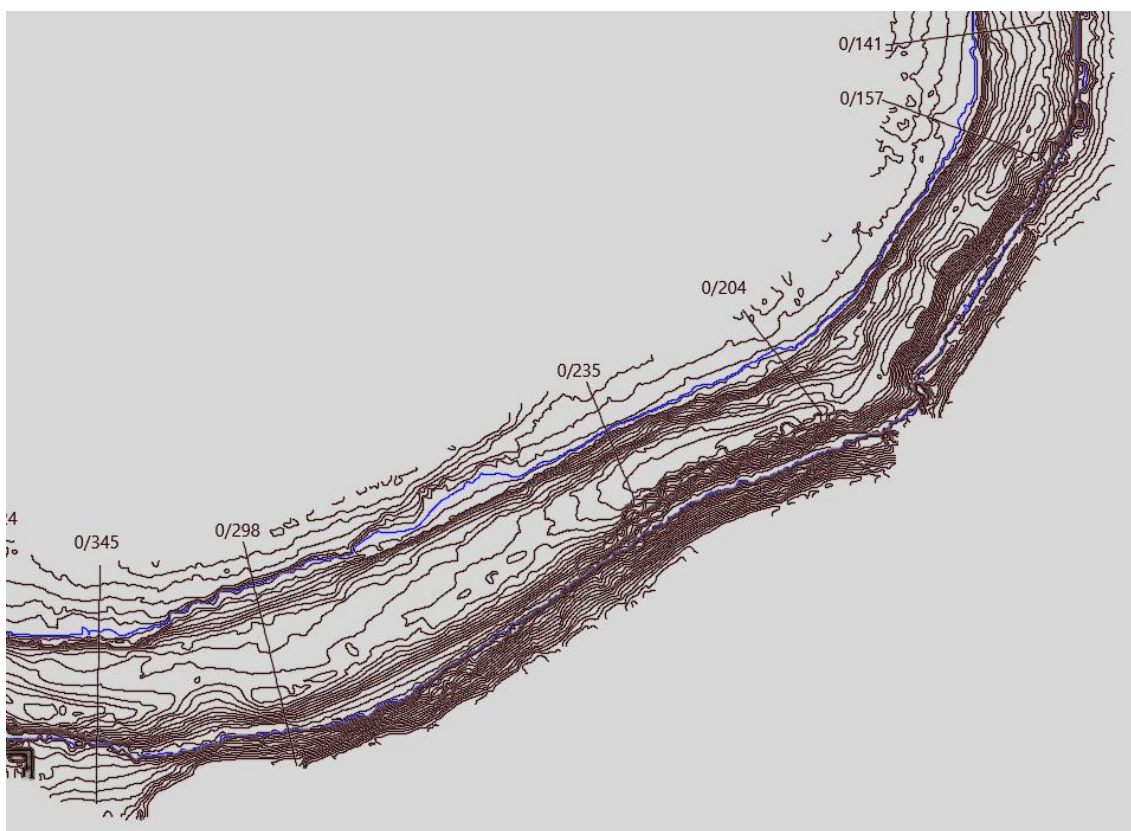
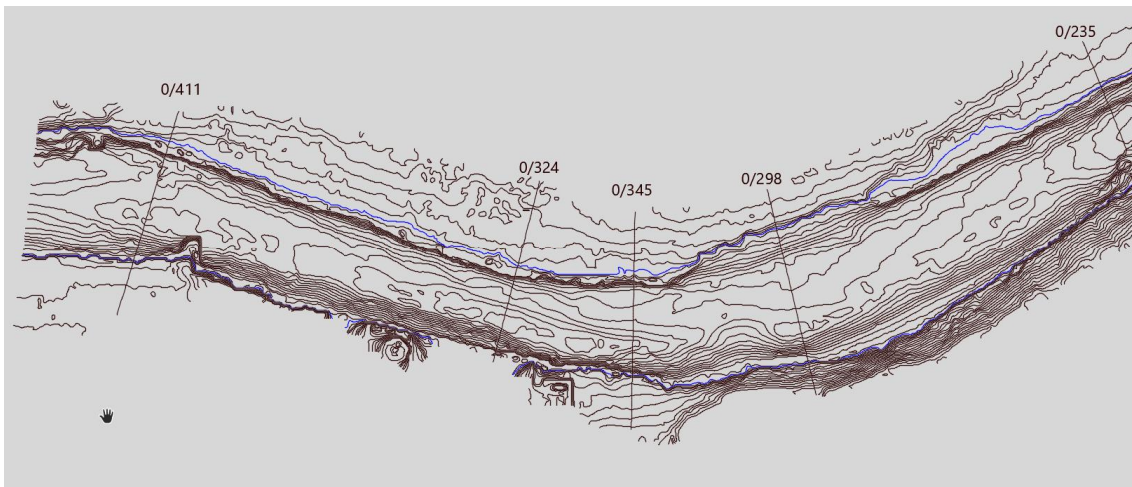
Ytterligare längre nedströms är åfåran bitvis smalare, exempelvis på sträckan 0/157 till 0/235 och 0/320 till 0/400.

Figur 13. Avsmalnande åfåra mellan 0/157 och 0/235. Ritning: Sweco, utifrån MarCon Teknisk sjömättningsdata

Figur 14. Avsmalnande åfåra mellan 0/320 och 0/400. Ritning: Sweco, utifrån MarCon Tekniks sjömättningsdata

Där tvärsnittet trängts ihop och dess bredd minskat, har djupet ökat något till följd av en större vattenhastighet.

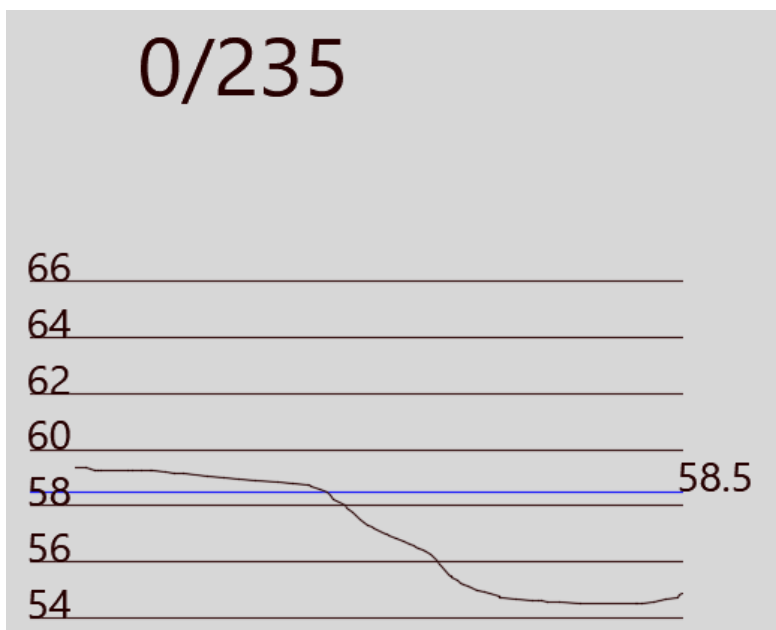
Figur 15. Tvärsektion 0/235. Något djupare bottenrännna med brantare slänter vid förträngning. Ritning: Sweco, utifrån MarCon Tekniks sjömättningsdata

På de avsnitt där åfåran är trängre är slänterna brantare under vattenytan, vid djuprännan. Slänterna vid åstranden är däremot flacka. Marken innanför stranden är låglänt och bildar ett svämplan som står under vatten vid högt vattenstånd. Den studerade sidan av ån ligger i "innerkurva", varför strömmen strävar efter att erodera "ytterkurvan" på motsatt sida. Där är dock strandfastigheterna skyddade med olika typer av erosionsskydd på flera sträckor. Strax uppströms längdmätning 0/235 finns en liten utbuktning på motsatta sidans strand, vilken i viss mån styr över strömmen mot den aktuella, nordvästra sidan. Små jordsläpp kan noteras här och där i strandbrinken. De uppträder dock bara ställvis och orsakar ingen tillbakaryckning av strandlinjen. Jämför Figur 2 tidigare i denna PM.
