Biotopkartering Verksamhetsområde Norr, Alingsås

Avgränsad sträcka i Sävån uppströms Mjörn

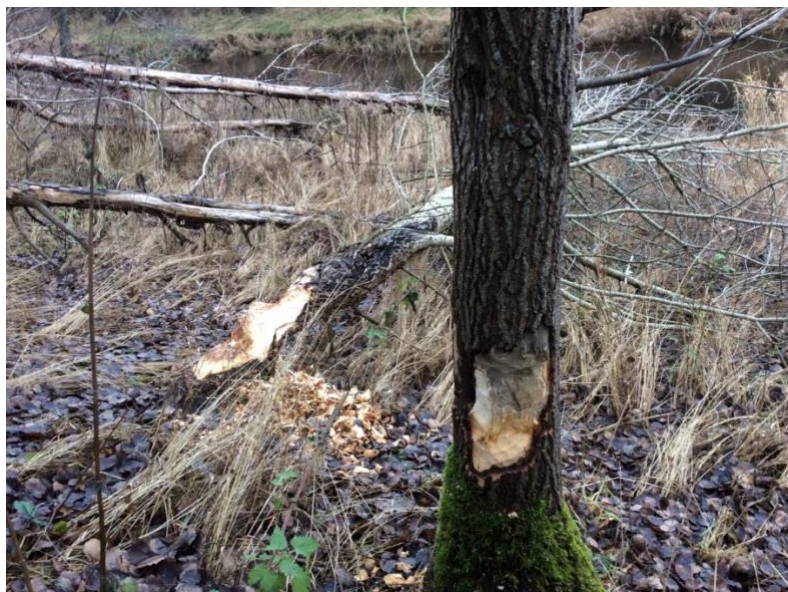
Figur 1. Indikatorer på bäveraktivitet var närvarande längs med hela den karterade sträckan.

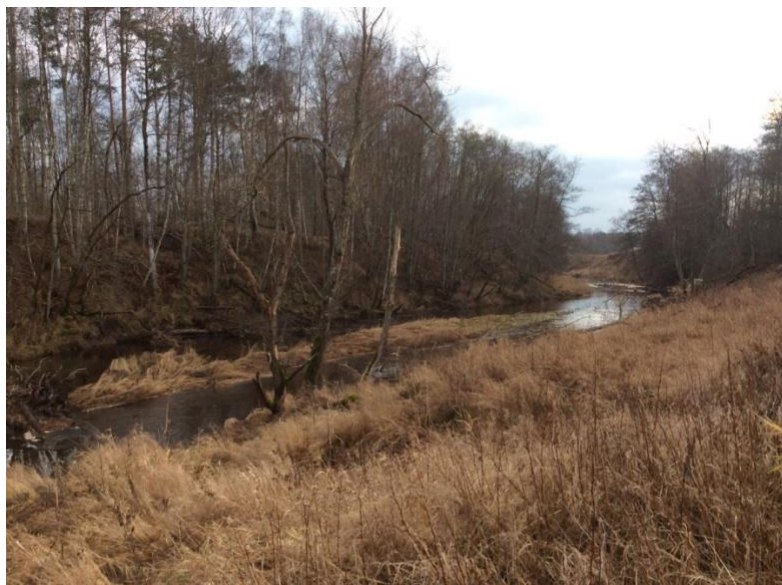
Den mest heterogena delsträckan med avseende på hydromorfologin som delvis beror på bäveraktivitet. Större ansamlingar av död ved har här skapat flera parallella vattendragsfåror där strömförhållandet varierar. Den västra fåran avgränsas uppströms av en ansamling död ved som har en något, om än liten, dämmande effekten. Detta skapar svagt strömmande förhållanden nedströms veden tillskillnad från den parallella fåran som rinner fritt med lugnflytande vatten. I övrigt är vattendragsfåran svagt ringlande och delsträckans närmiljö snarlik den för delsträcka 2. Inom delsträckan finns ett tillrinnande täckdike som avvattnar omgivande mark i väst.

Figur 2. Bild tagen vid delsträcka 3.

Den sträcka som möjligtvis sticker ut är delsträcka 3 där det på grund av mycket död ved i vattenfåran skapats en mer olikartad vattenfåra med avseende på strömförhållanden (figur 2). När det gäller närmiljön utgör de befintliga skogspartierna (som vid delsträcka 2) en refug för naturvärden i ett annars öppet landskap. Slutligen bör det också nämnas att de tillrinnande vattendragen (delsträcka 1 och 4) i sig själva utgör värdefulla biotoper. Vid framtida utredningar kopplade till byggnationen av en vägbro i området borde man därför ta hänsyn till dessa tre aspekter.

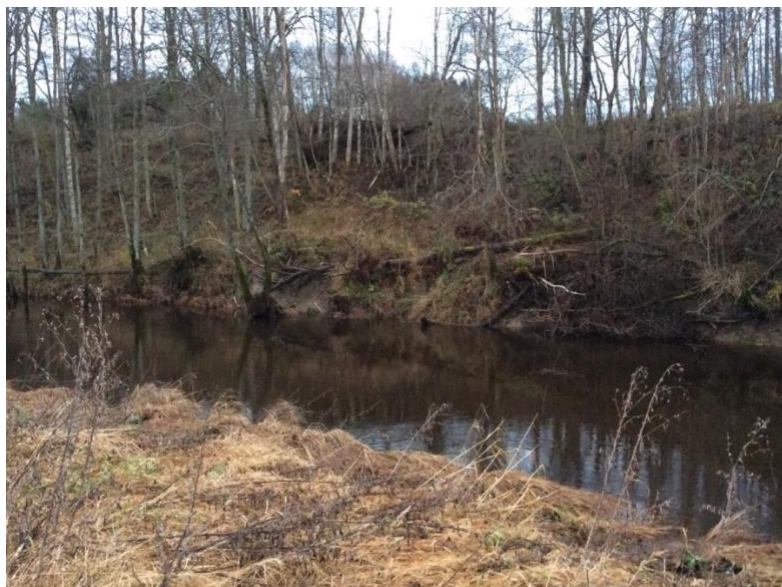
En svagt meandrande delsträcka där erosionsprocesser och mindre skred i ytterkurvorna var uppenbara. I den övre delen av delsträckan finns ett tillrinnande vattendrag som i sig självt utgör en värdefull biotop. Närmiljön domineras här av öppna och hävdade marker.

Figur 3. Bild tagen vid sträcka 4. Vid strandkanten syns de uppenbara erosionsprocesserna.
