VERKSAMHETSOMRÅDE NORR - ETAPP 2, ALINGSÅS KOMMUN

PM BERGTEKNIK FÖR DETALJPLAN

A246111-B-PME-001

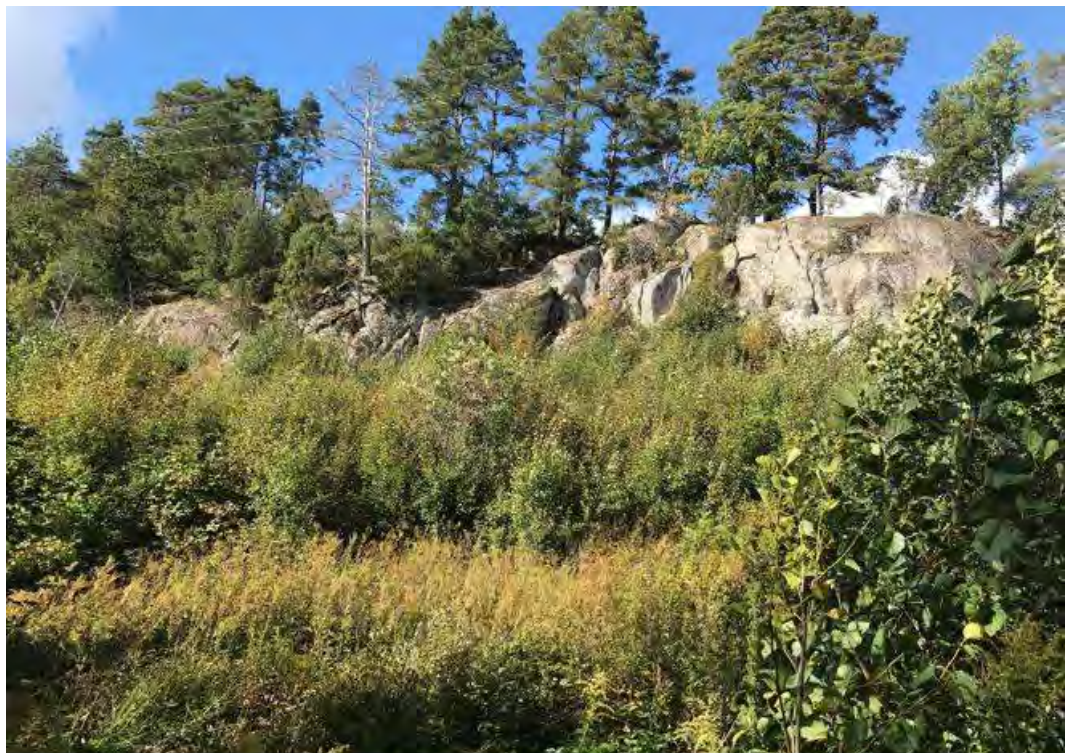
Figur 4. Högre bergslänt i områdets östra del vid gamla E20.

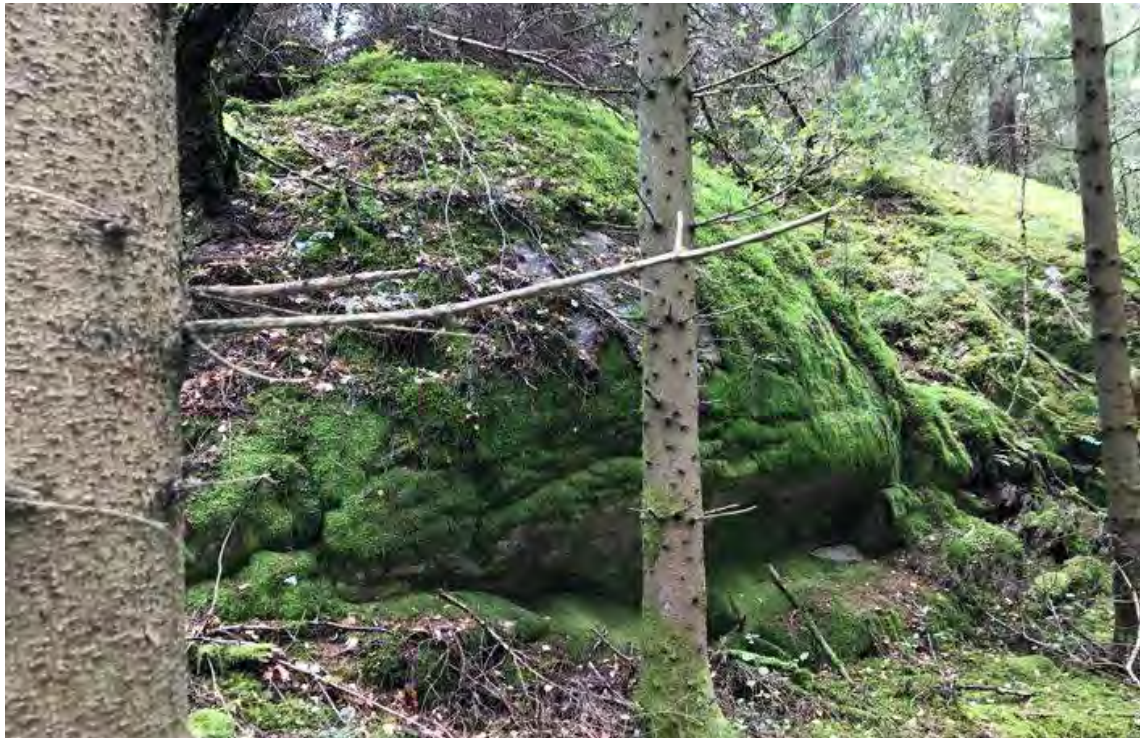
Figur 2. Bergsslänt (observationspunkt 12) som vetter mot norr, med rundad hållartad form och viss foliationsinducerad tendens till överhäng.

Slänten är naturligt rundad och 2-3 meter hög belägen i naturmark, figur 2. Inga lösa block observerades och slänten bedöms därför som oproblematiske under rådande förhållanden.

Slänten kommer enligt illustrationskartan bli föremål för bebyggelse och eventuella åtgärder så som förstärkningsbehov får bedömas av bergssakkunnig i samband med detaljprojektering när bebyggelsens utformning är känd.

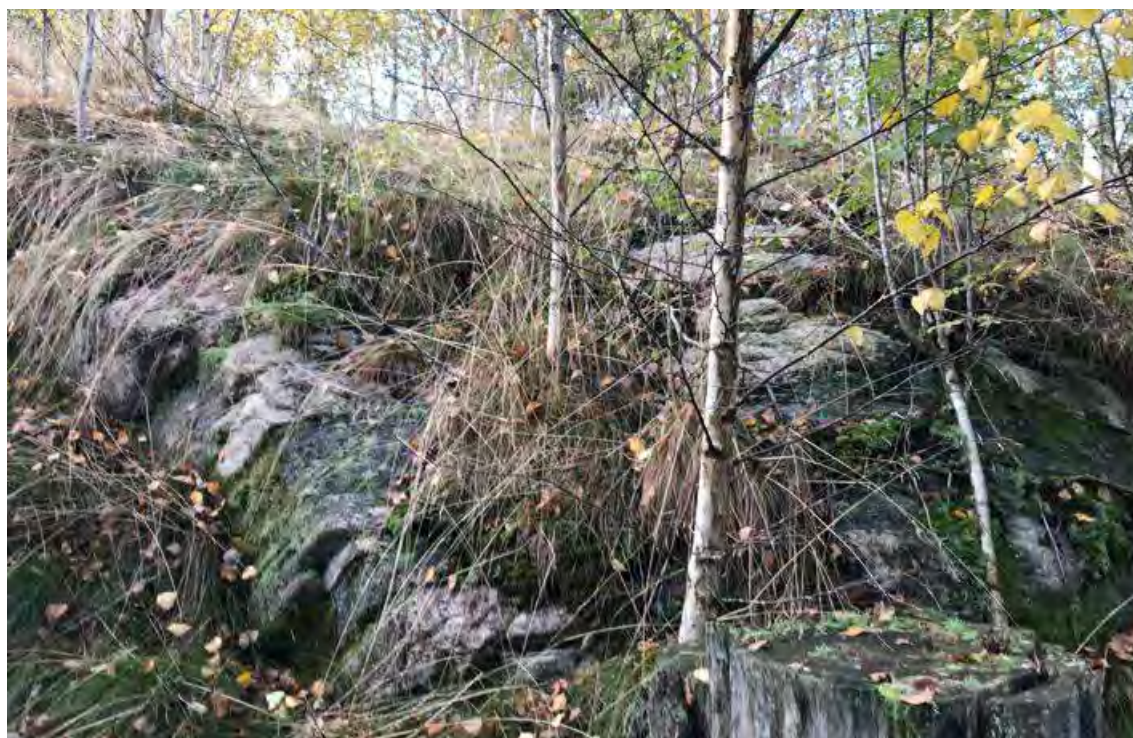
Figur 6. Bergsslänt vid observationspunkt 2.

Observationspunkterna 1-3 utgörs av en serie delvis jordtäckta bergshöjder, exempel i Figur 6. Nordsidorna utgörs av branta stup på 3-4 meter, medan västsidorna antar en mer trappstegsformad karaktär som delvis täcks av jord. Övriga slänter är flackare och utgörs av jordslänter eller exponerade hållar.

Eventuella nedfall bedöms i nuläget inte utgöra en fara för människor eller byggnader.

Illustrationskartan från planbeskrivningen visar bebyggelse av sådan omfattning att dessa bergshöjder troligen kommer plansprängas bort. Om inte så sker så måste slänterna runt höjderna rimligen fyllas ut. Båda dessa förfaranden eliminerar i praktiken risk för ras.

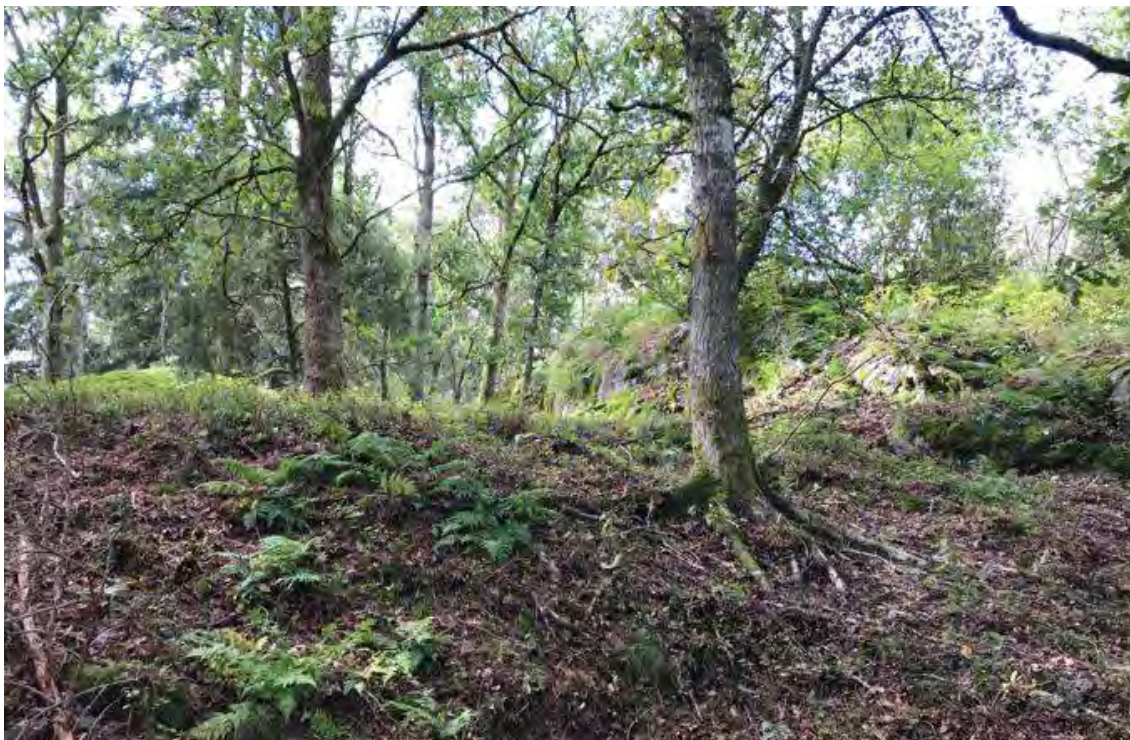
Figur 7. Observationspunkt 4.

Området utgörs av ett kuperat område där flera av slänterna har trappstegsformade bergsslänter med jordfickor, Figur 7. Fallhöjderna här är sällan över metern.

Inga uppenbart lösa block som riskerar att rasa ned har identifierats. Området kommer enligt illustrationskartan från planbeskrivningen lämnas som naturmark med inslag av naturstigar och åtgärder bedöms inte som nödvändiga varken under befintliga förhållanden eller efter exploatering.

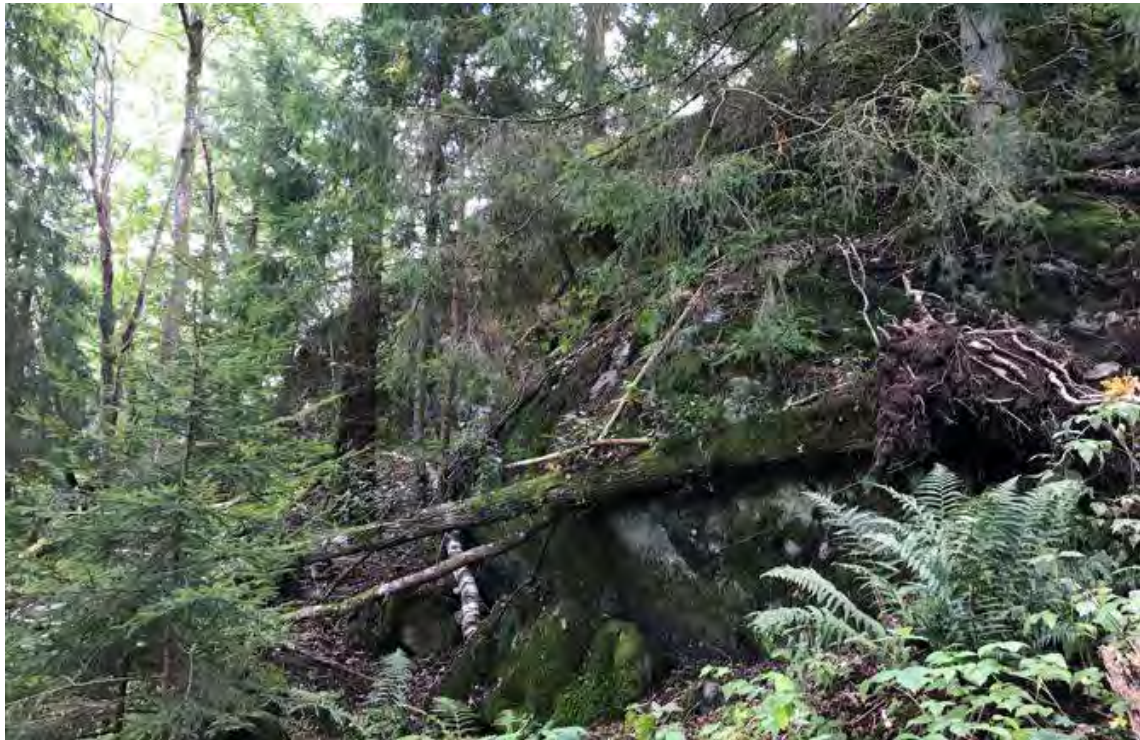
Slänten är en längre sammanhängande brant bergsslänt. Nedrasade block finns framför slänten, dock mossbeklädda och inte recenta. Slänten är rik på träd, inklusive rotvältor, Figur 8.

Figur 8. Släntens stupning tilltar i dess nedre delar där även tendenser till överhäng finns. Uppenbart lösa block som riskerar att rasa ned har inte observerats.

Inga uppenbart lösa block som riskerar att rasa ned har observerats. Området direkt öster om slänten utgörs av 10-20 meter naturmark innan den övergår i åkermark, och nedfall bedöms i nuläget därför inte som en fara för människor eller byggnader. Sagda naturmark bibehålles enligt detaljplanen och åtgärder bedöms därför inte som nödvändiga förutsatt att eventuella naturstigar inte dras inom 10 meter från slänten, vilket inte är fallet enligt nuvarande illustrationskarta.

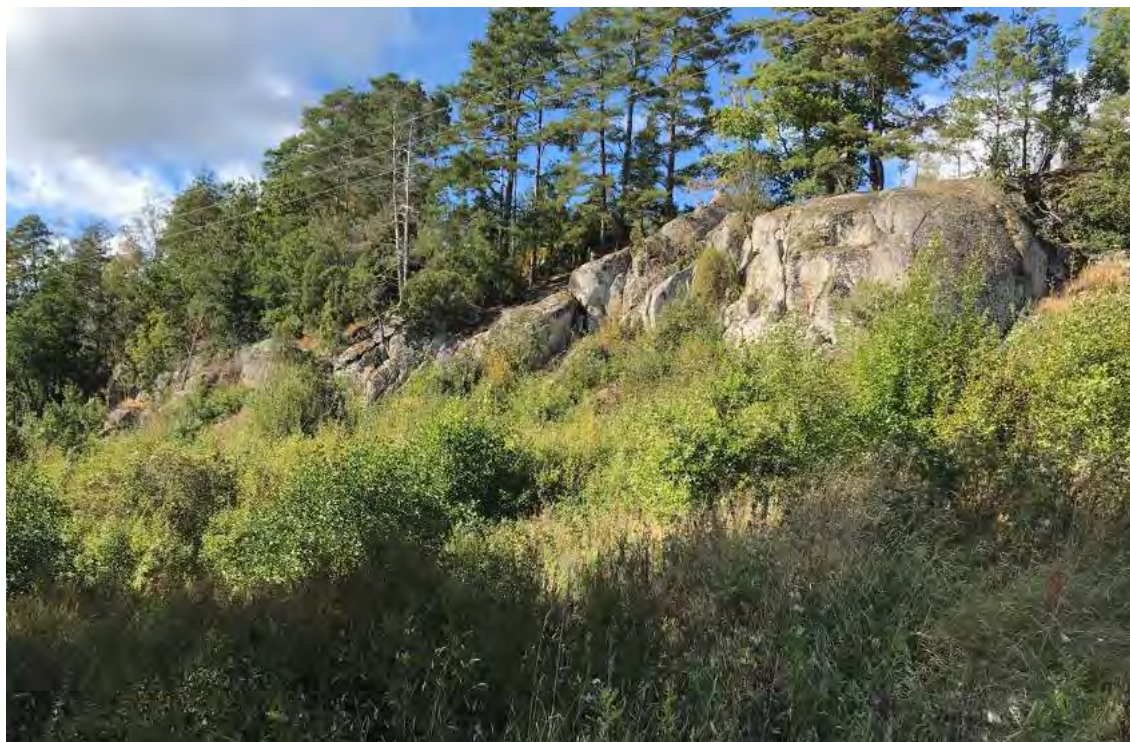
Området präglas av en hög bergsslänt som vetter mot gamla E20, Figur 9. Släntfoten är mycket svårtillgänglig p.g.a. tät sly och fallna träd. Enstaka lösa block som på sikt kan rasa ned har observerats längs slänten.

Figur 9. (del av) bergsslänt som vetter mot gamla E20.

Det är i nuläget 20-30 meter till närmaste och väg och det bedöms därför som osannolikt att eventuella nedfallande block skulle utgöra en fara för människor eller byggnader.

Eftersom området enligt plankartan lämnas som naturmark så bedöms inte åtgärder som nödvändiga.

Ytterligare undersökning kan motiveras om släntfoten exploateras genom exempelvis dragning av naturstig, eller om bebyggelse planeras i släntens närhet. Denna görs rimligen när exakt placering är fastslagen eftersom släntens otillgänglighet gör både undersökning och åtgärder dyra, och därtill troligen kräver särskilda undersökningsmetoder, som till exempel drönarfotografering.

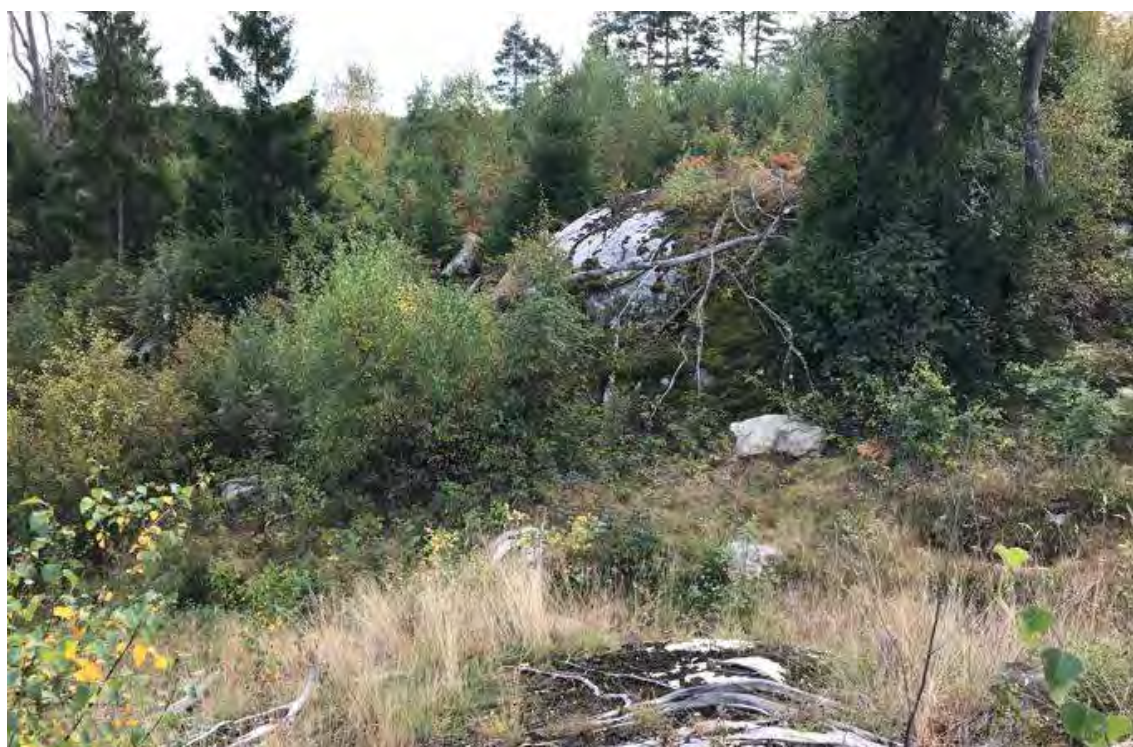
Omkring observationspunkt 8 finns flera bergsslänter i olika riktningar. Samtliga slänter utgörs av rundade naturliga hällar, Figur 10. Ett fåtal lösa block har observerats. Området kommer enligt planförslaget innehålla en väg och omgivande byggnader.

Figur 10. Observationspunkt 8 omges av medelbranta slänter av blottade hällar.

Lösa block kan eventuellt behöva skrotas ned i samband med exploatering. Övrigt åtgärdsbehov ska bedömas av bergssakkunnig i samband med detaljprojektering när bebyggelsens utformning är känd.

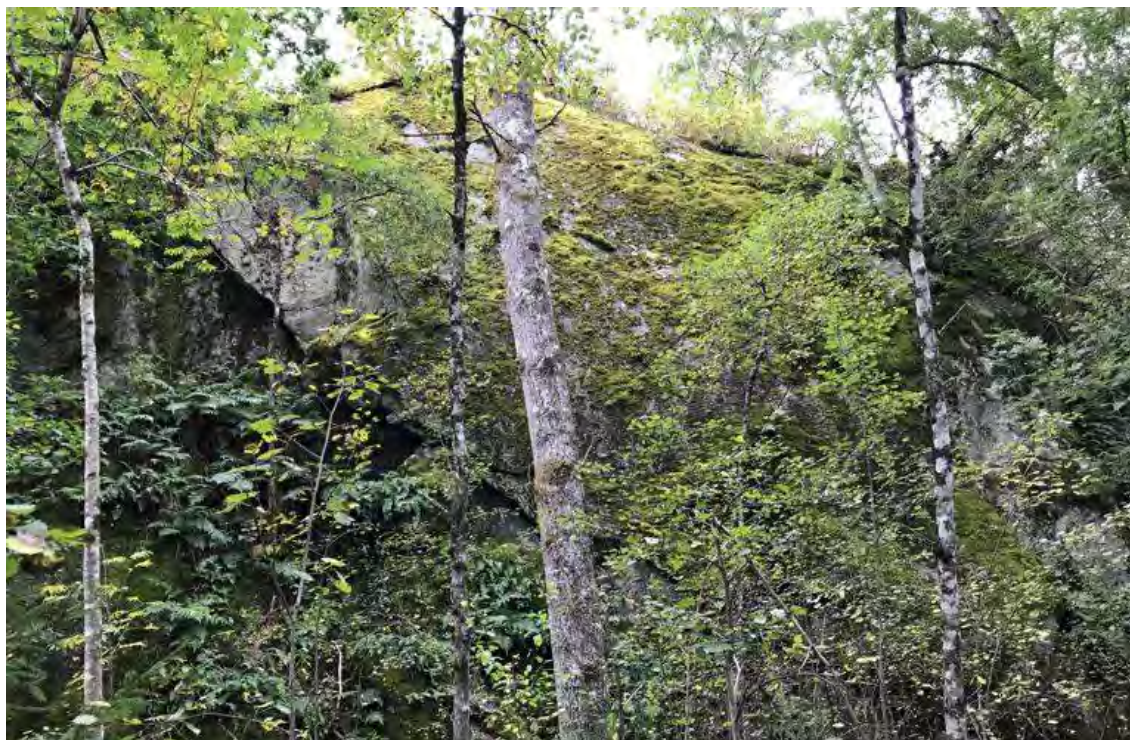
Vid punkt 9 finns en hög och brant bergsslänt med en potentiellt lös större bergskiva, Figur 11. Släntfoten utgörs av en slybeväxt rasbrant rik på block. Slänten är rik på träd och rotvältor där jord förekommer.

Figur 11. Hög bergsslänt med rasbrant nedanför.

Illustrationskartan visar på planerad bebyggelse både ovan och nedanför slänten. Som ett första steg bör slänten rensas på vegetation. Exakt åtgärdsbehov i övrigt ska bedömas av bergssakkunnig i samband med detaljprojektering när bebyggelsens utformning är känd. Särskild hänsyn bör tas till en större lös bergskiva synlig i Figur 11.

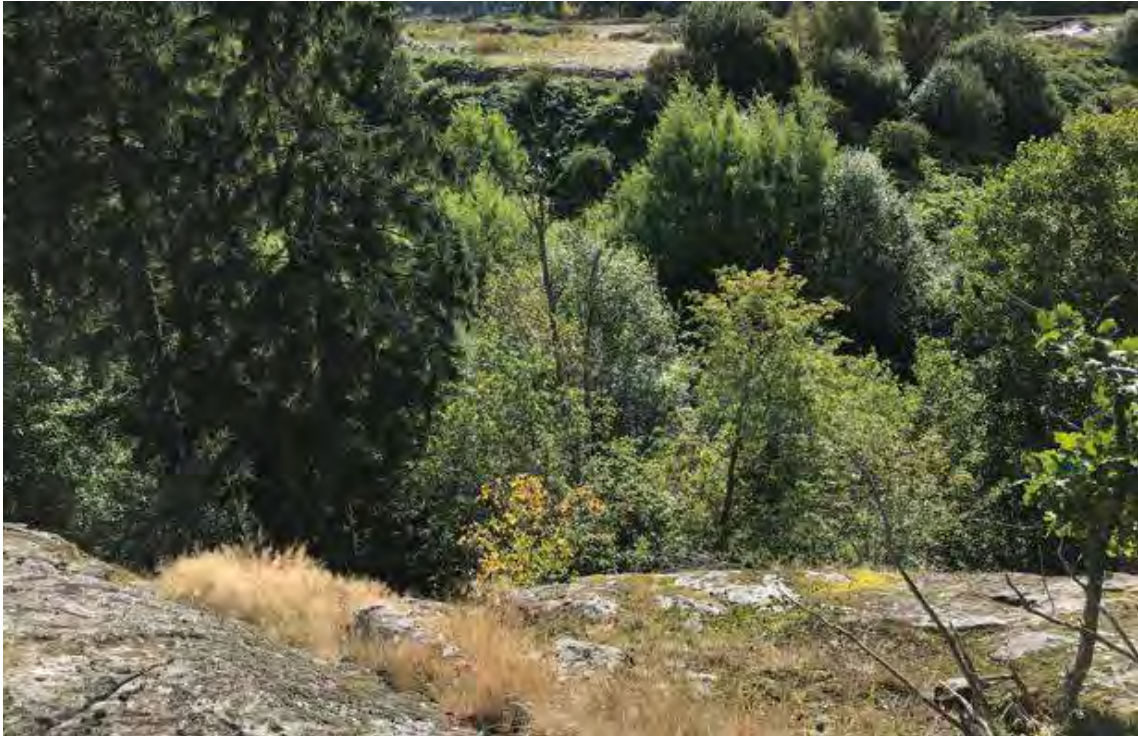
Utgörs av en brant slänt som vetter mot avfallsanläggningen, Figur 12. Slänten är hög och brant men naturligt rundad och följer till stor del bergets naturliga strukturer. Nedanför finns en skogsväg. Inga lösa block observerades.

Figur 12. Brant slänt norr om avfallsanläggningen. Del av sagda anläggning syns i bakgrunden.
