Inventering erosion, platsbesök

Platsbesök 2021-06-09

Redovisning av foton av erosion längs Sälveån
David Erikson

NOLHAGA RENINGSVERK
 STABILITETSUTREDNING
 PLAN
 SKALA 1:800 (A1) NUMMER BILAGA B BET

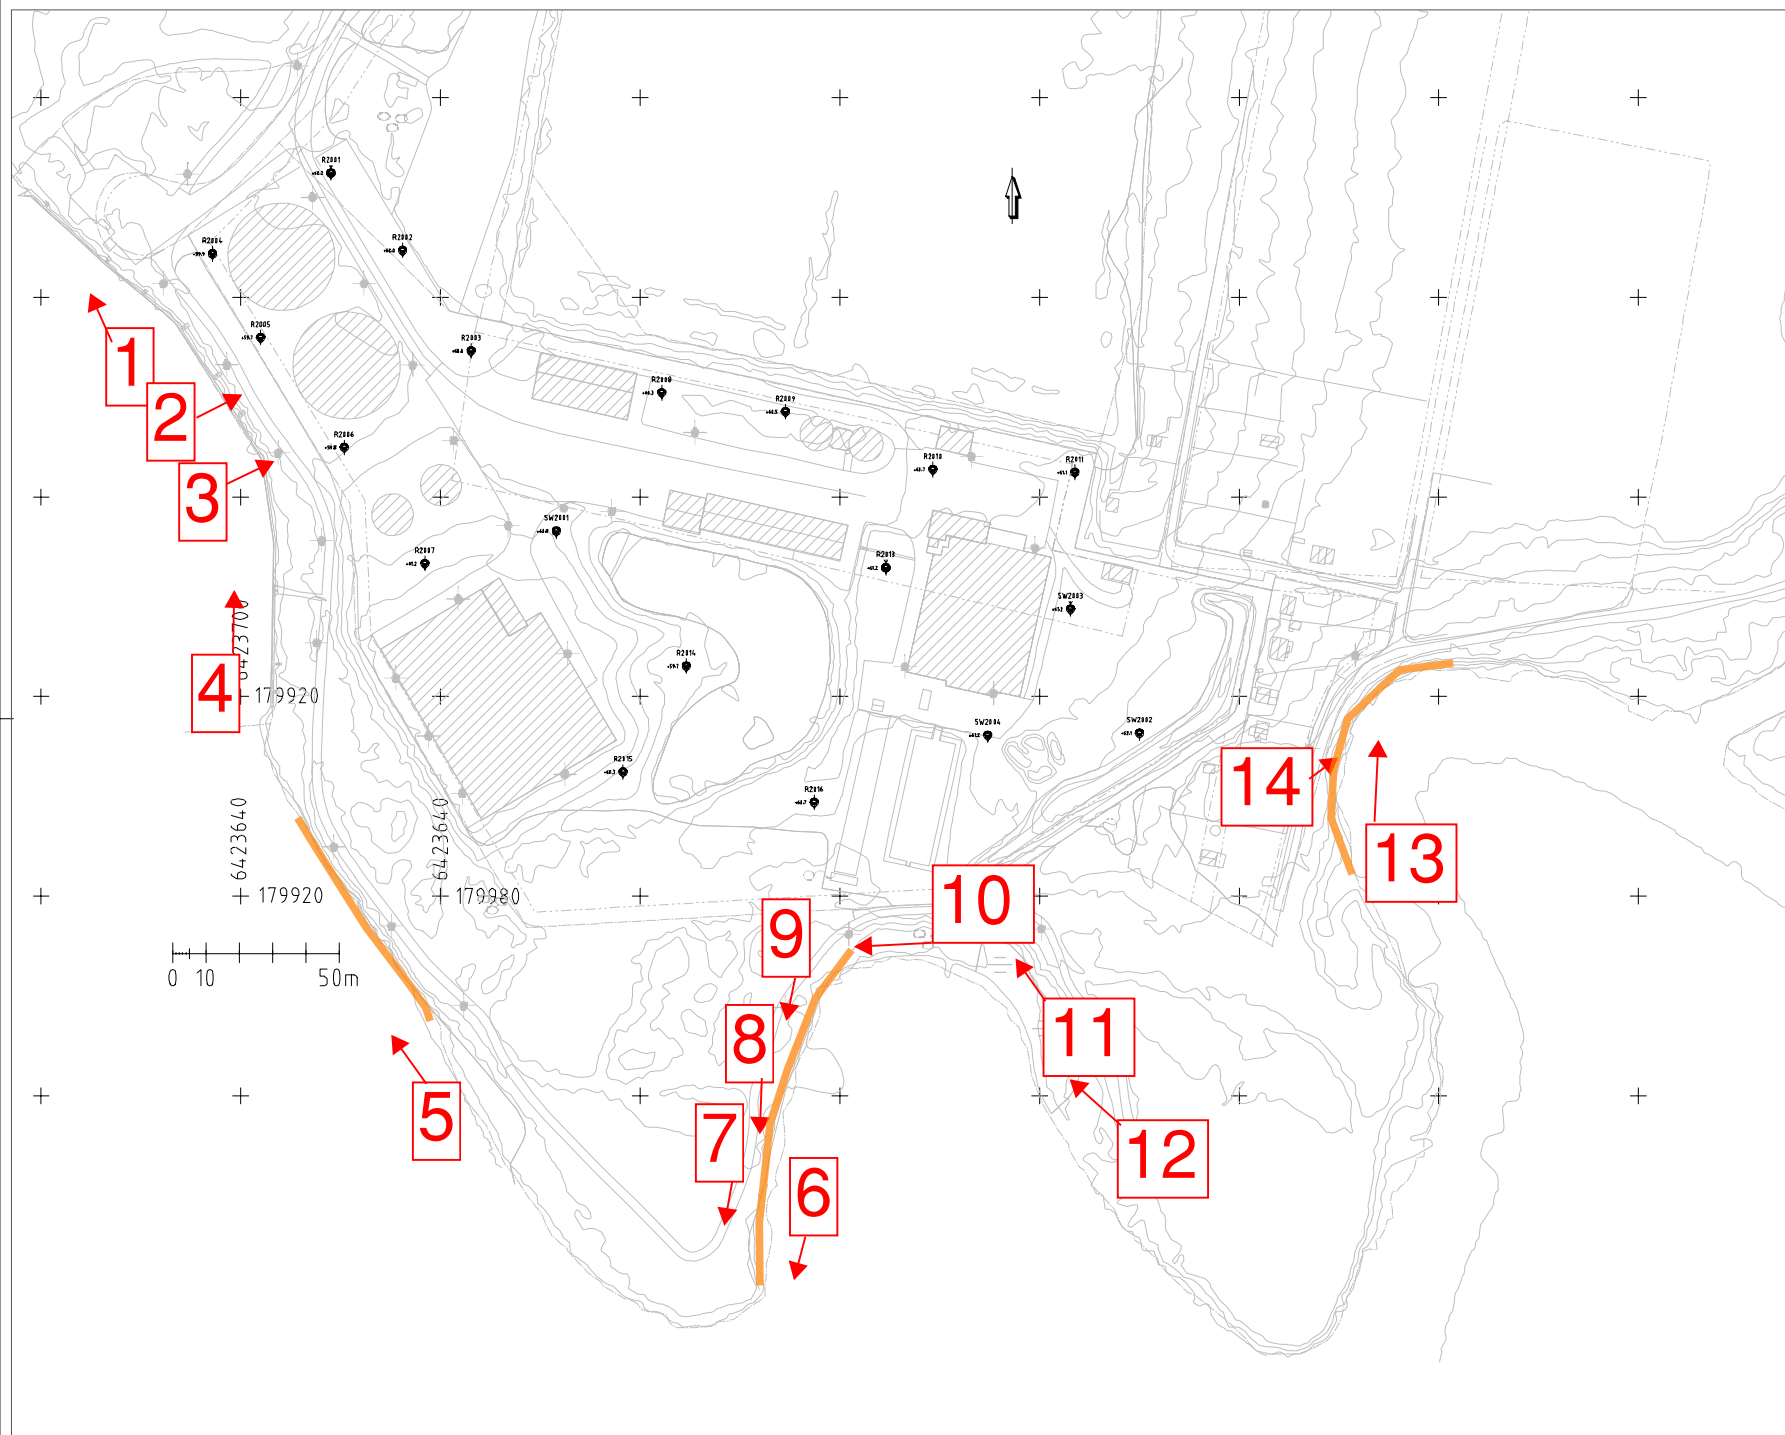
Översiktsritning med pågående erosion markerad	1
Foton	2-15

— Pågående
erosion i
strandlinjen

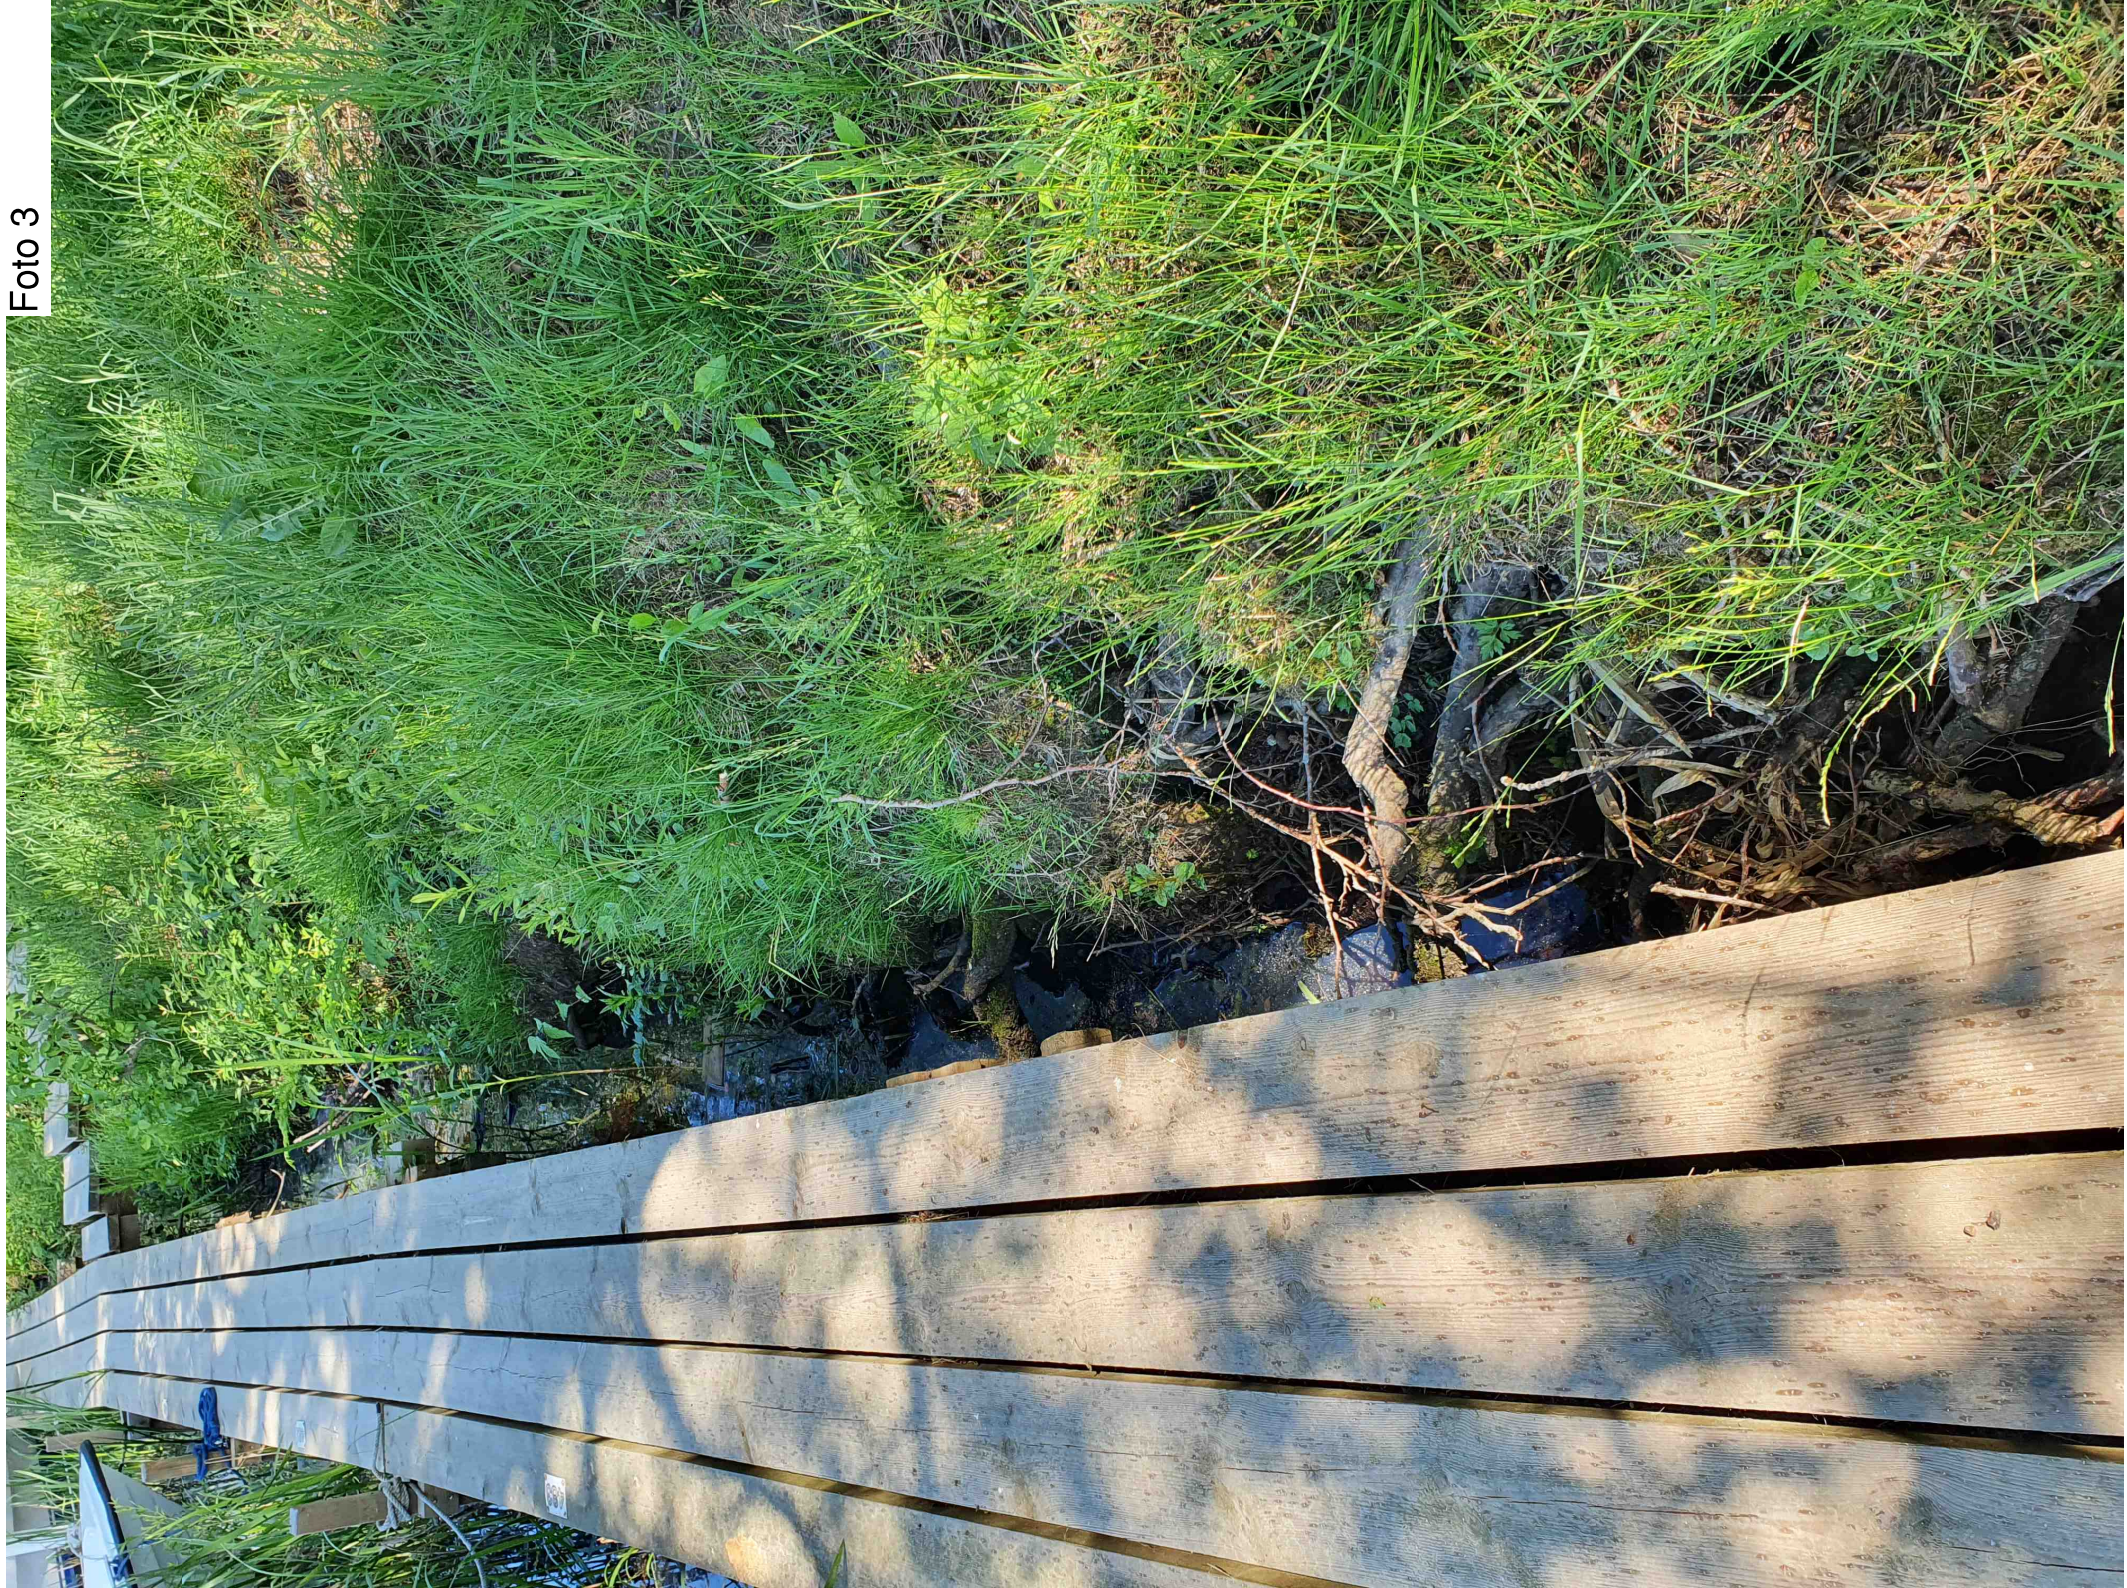
Foto 3

Läge för röttkammare och gasklocka

Läge för slambehandlingsbyggnad

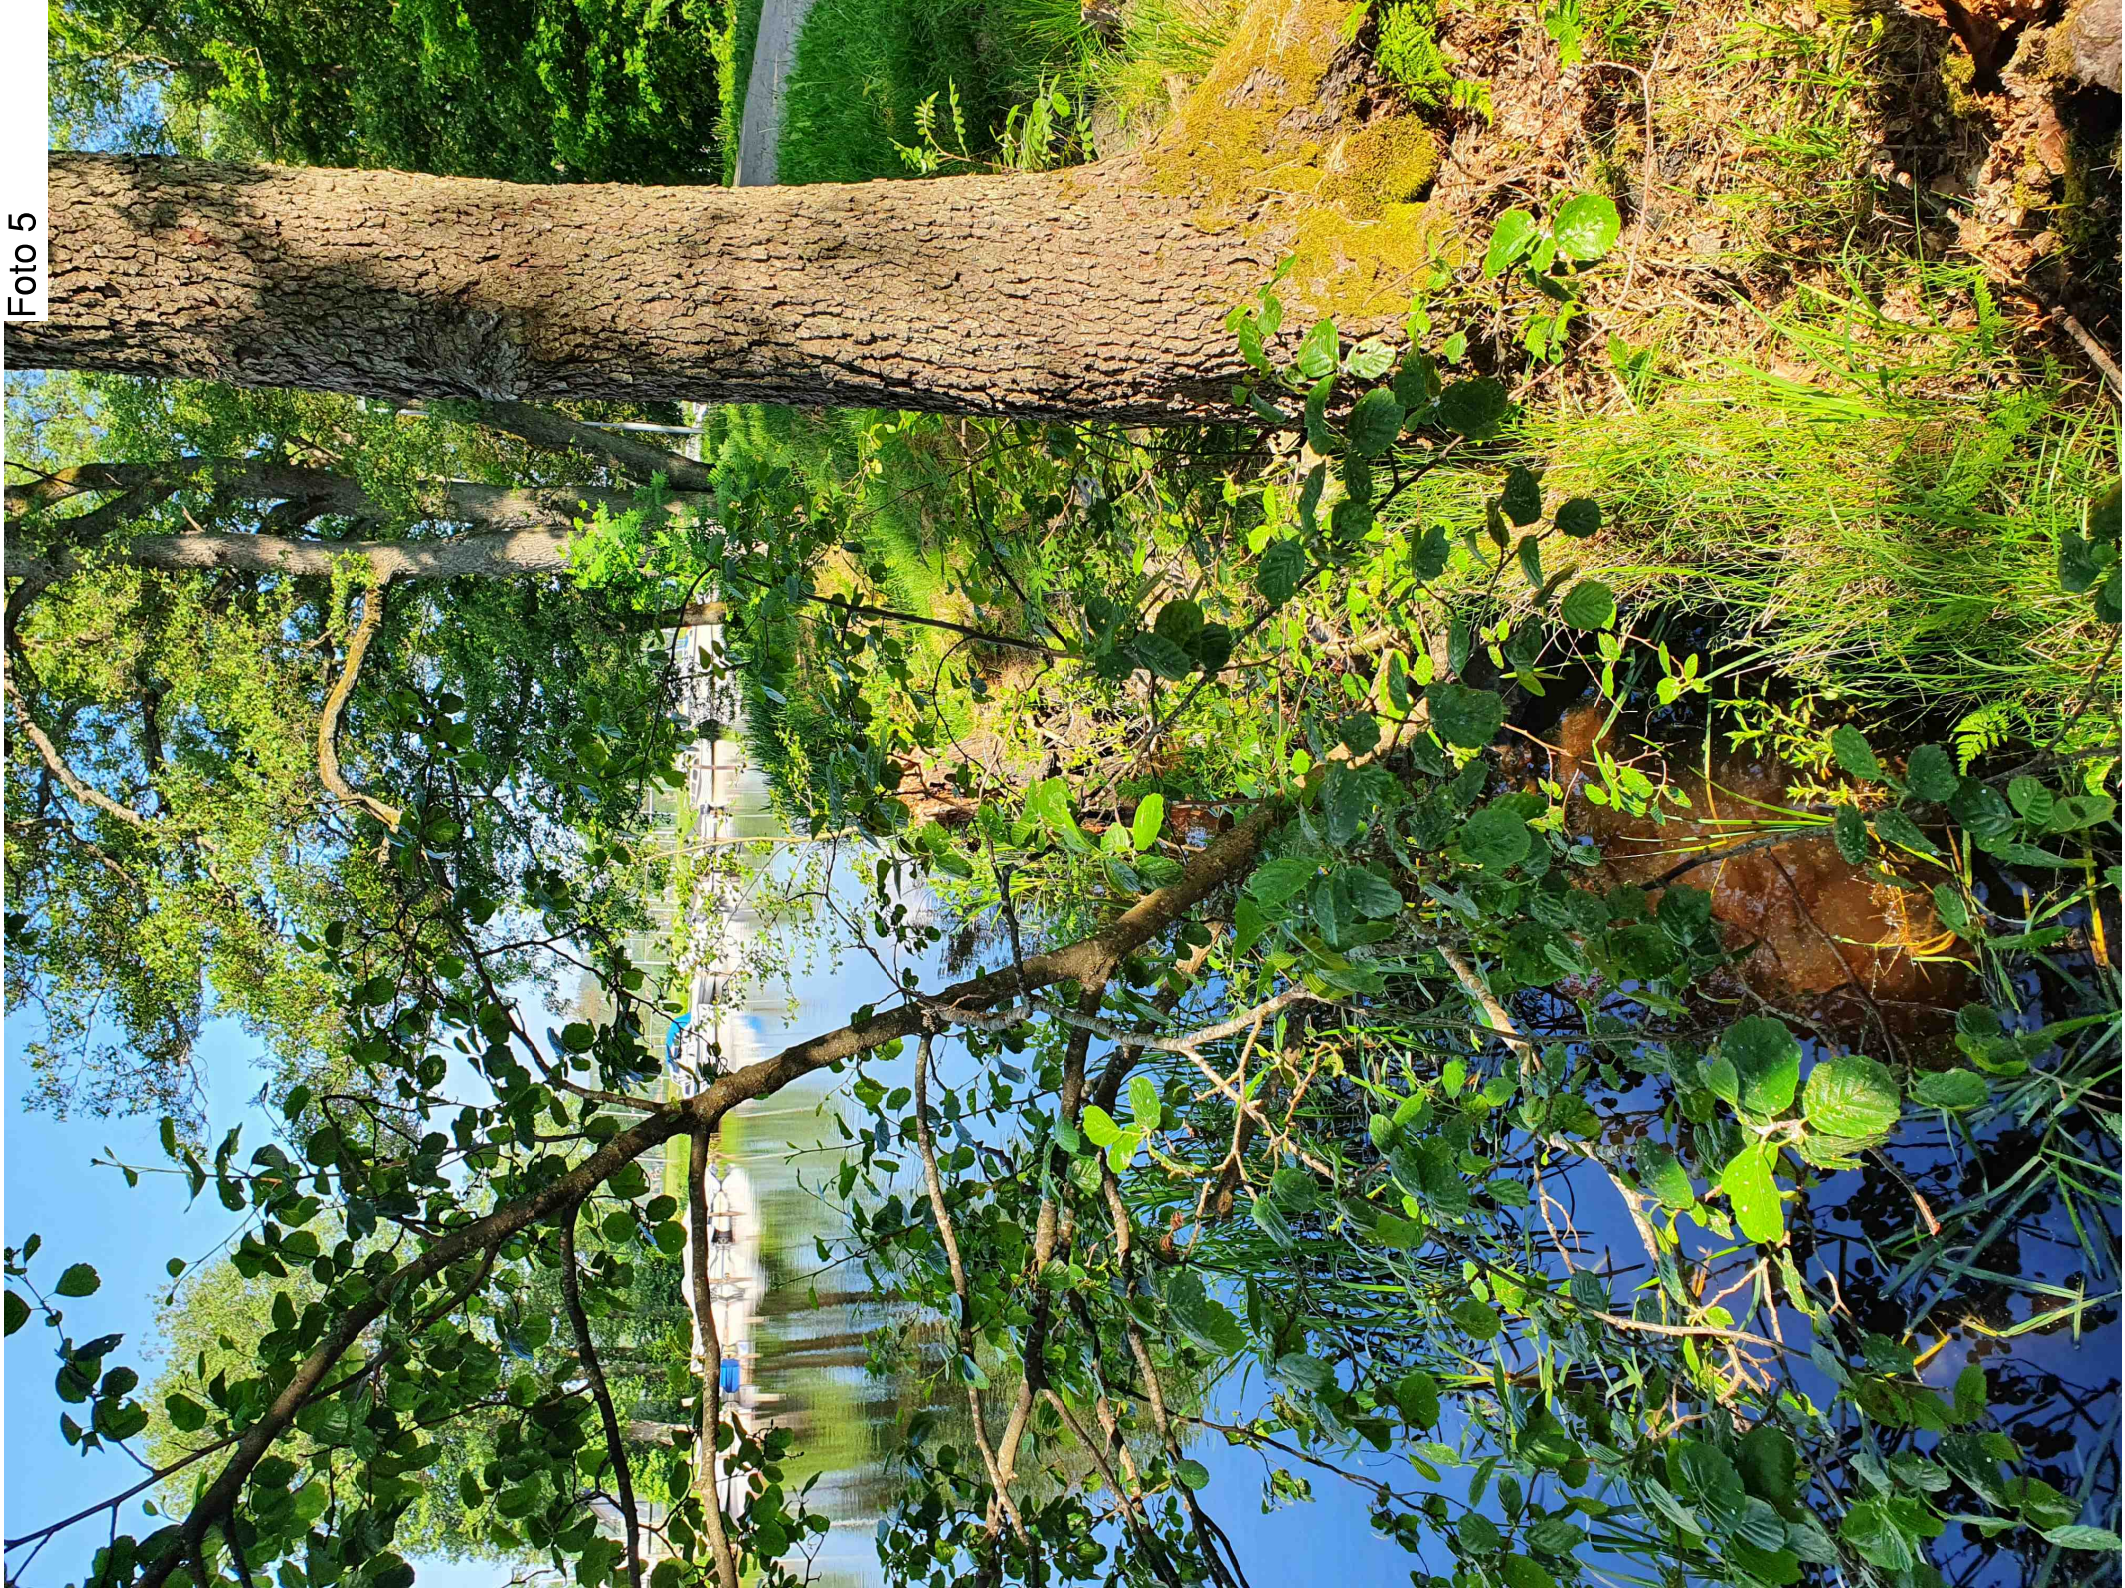
Foto 6
Pågående erosion

Nytt
erosionsskydd

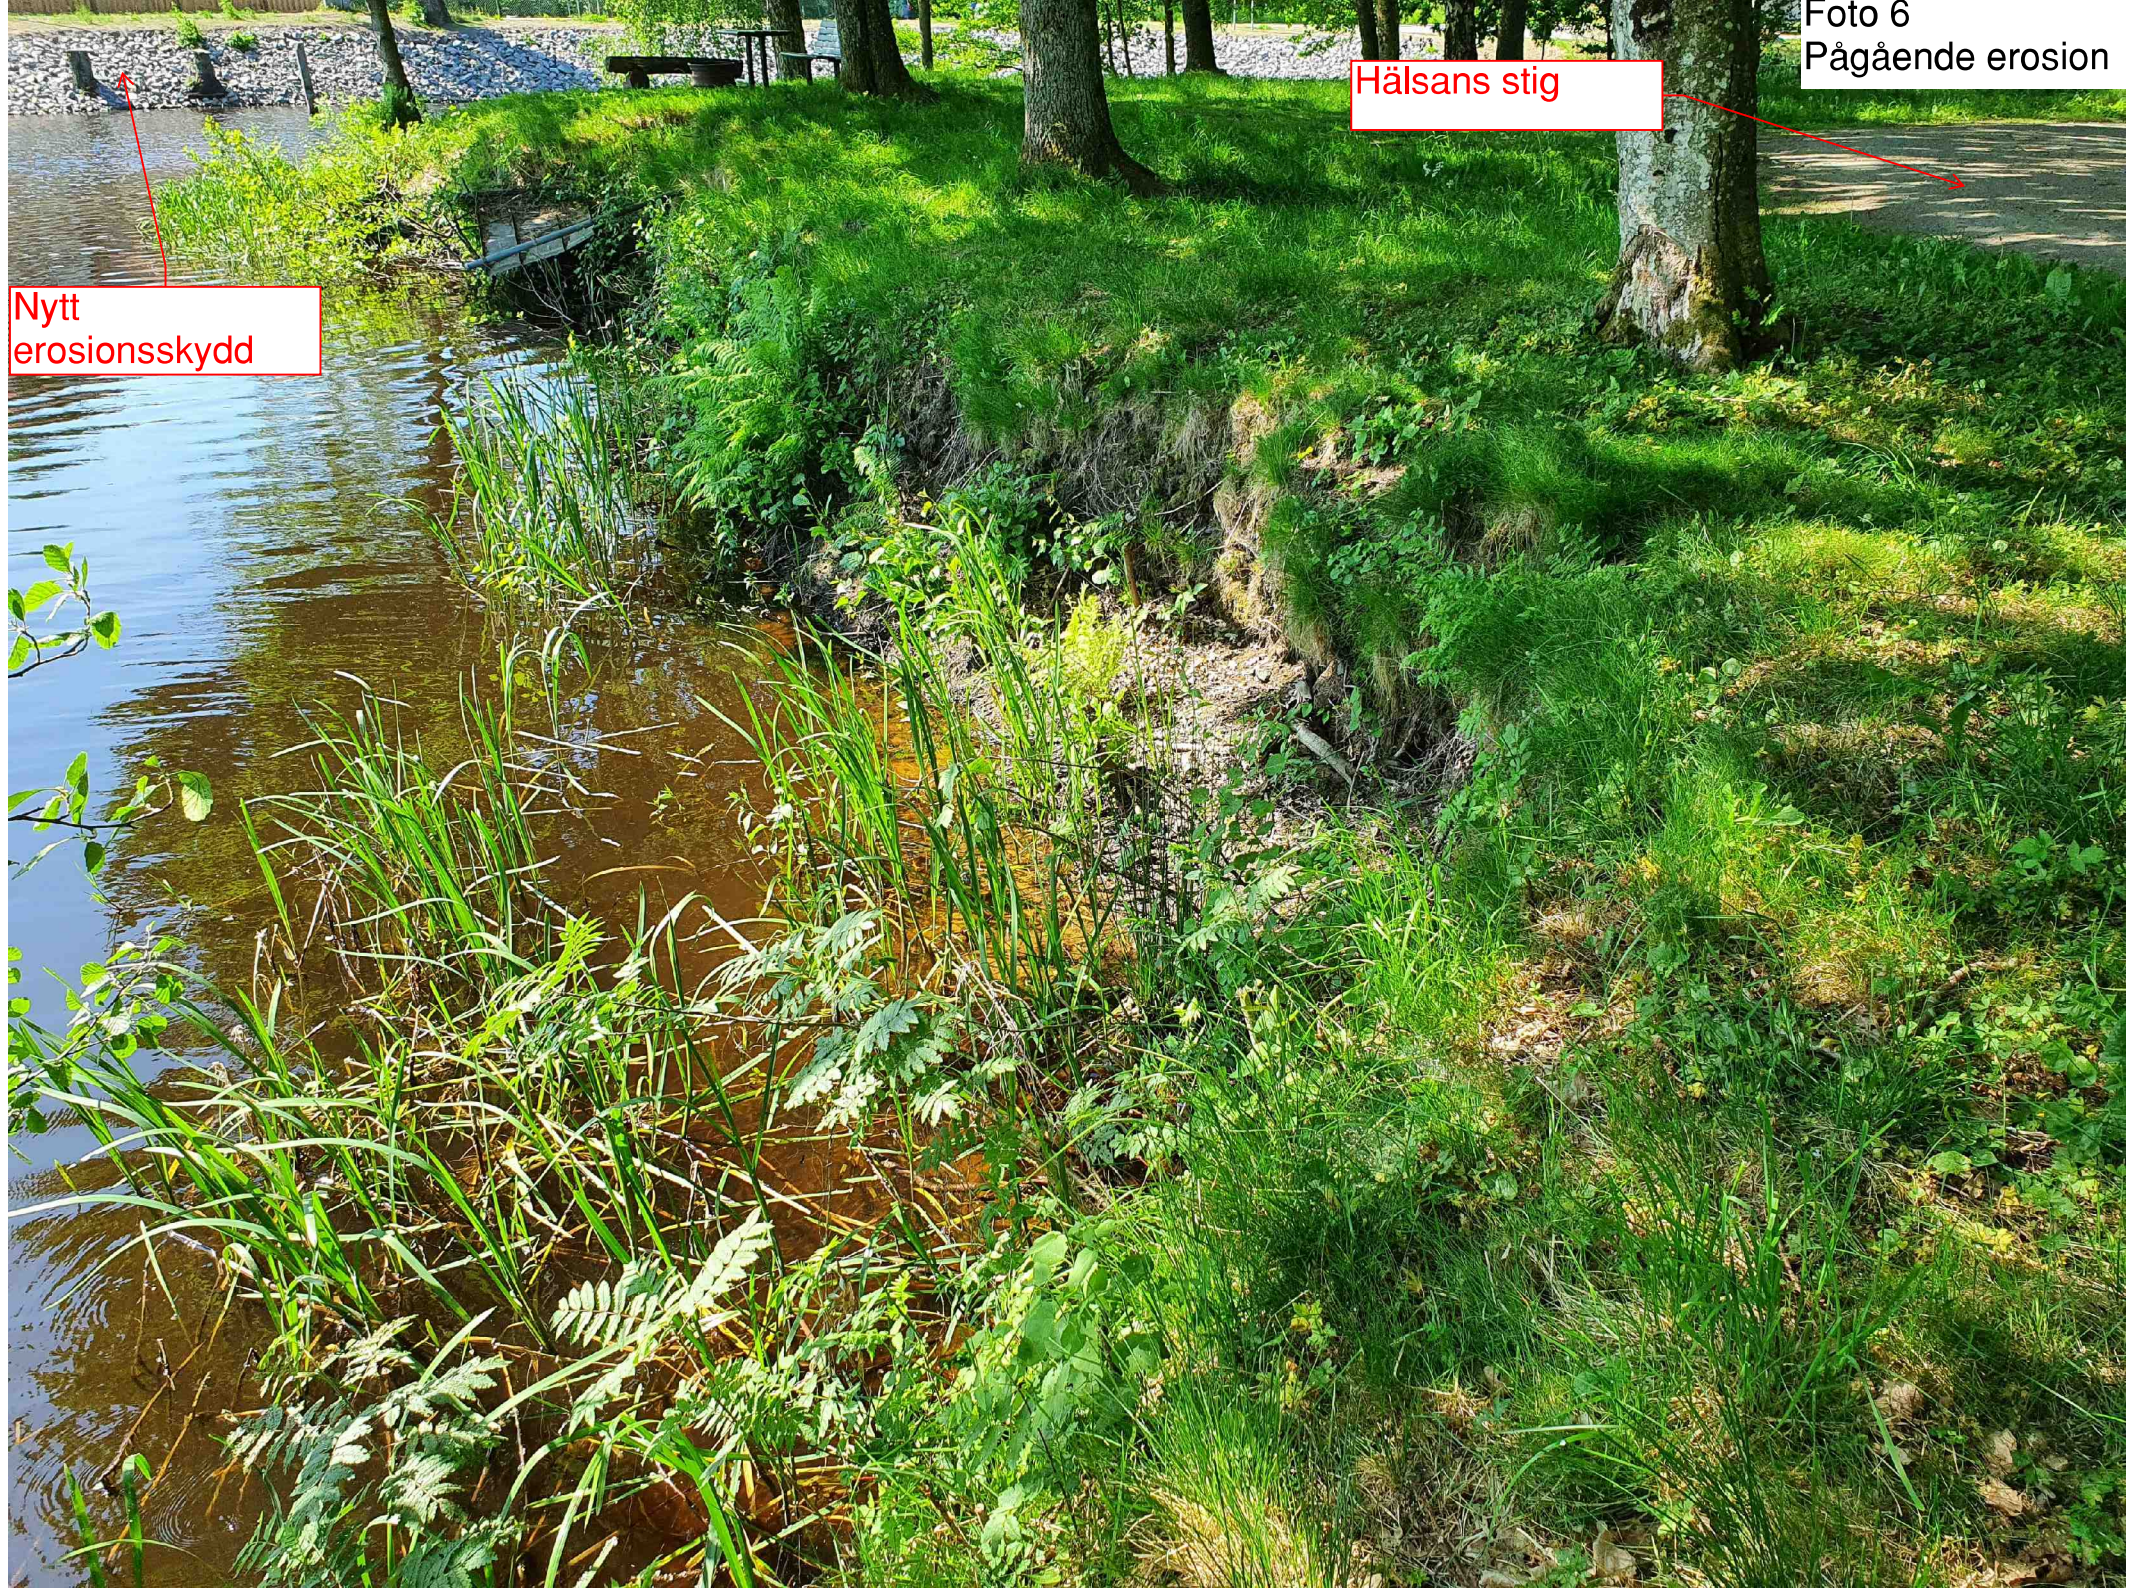
Foto 7
Pågående erosion

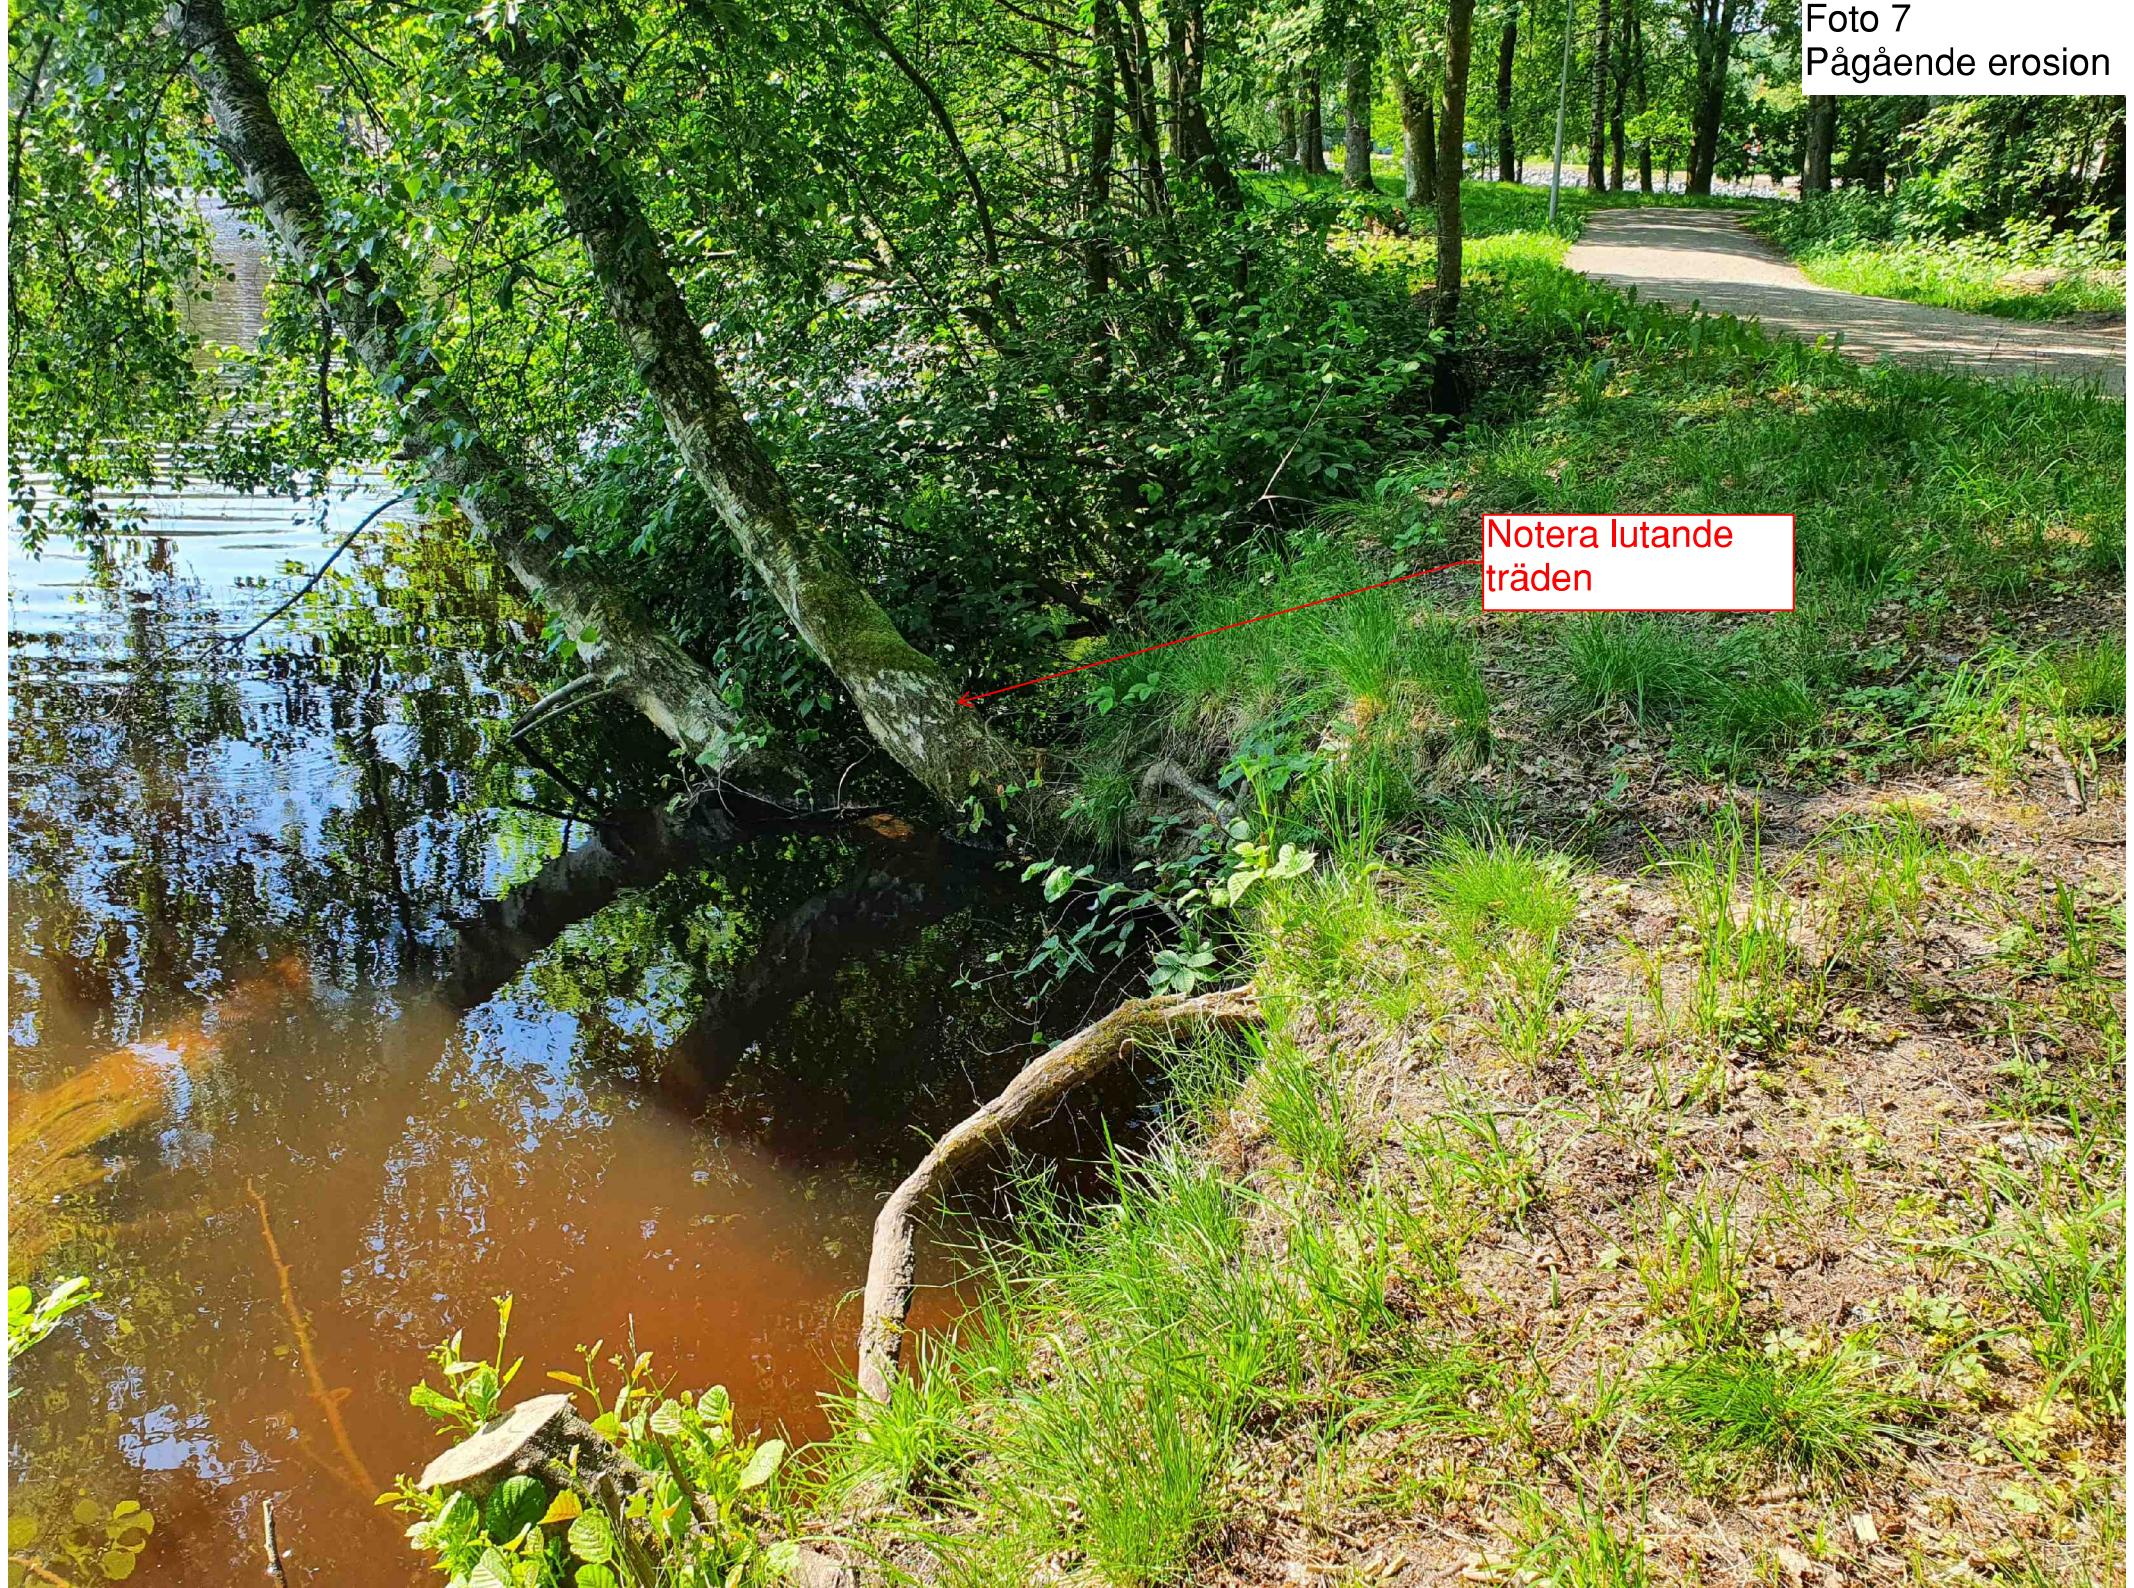
Notera lutande
träden

Foto 8
Pågående erosion

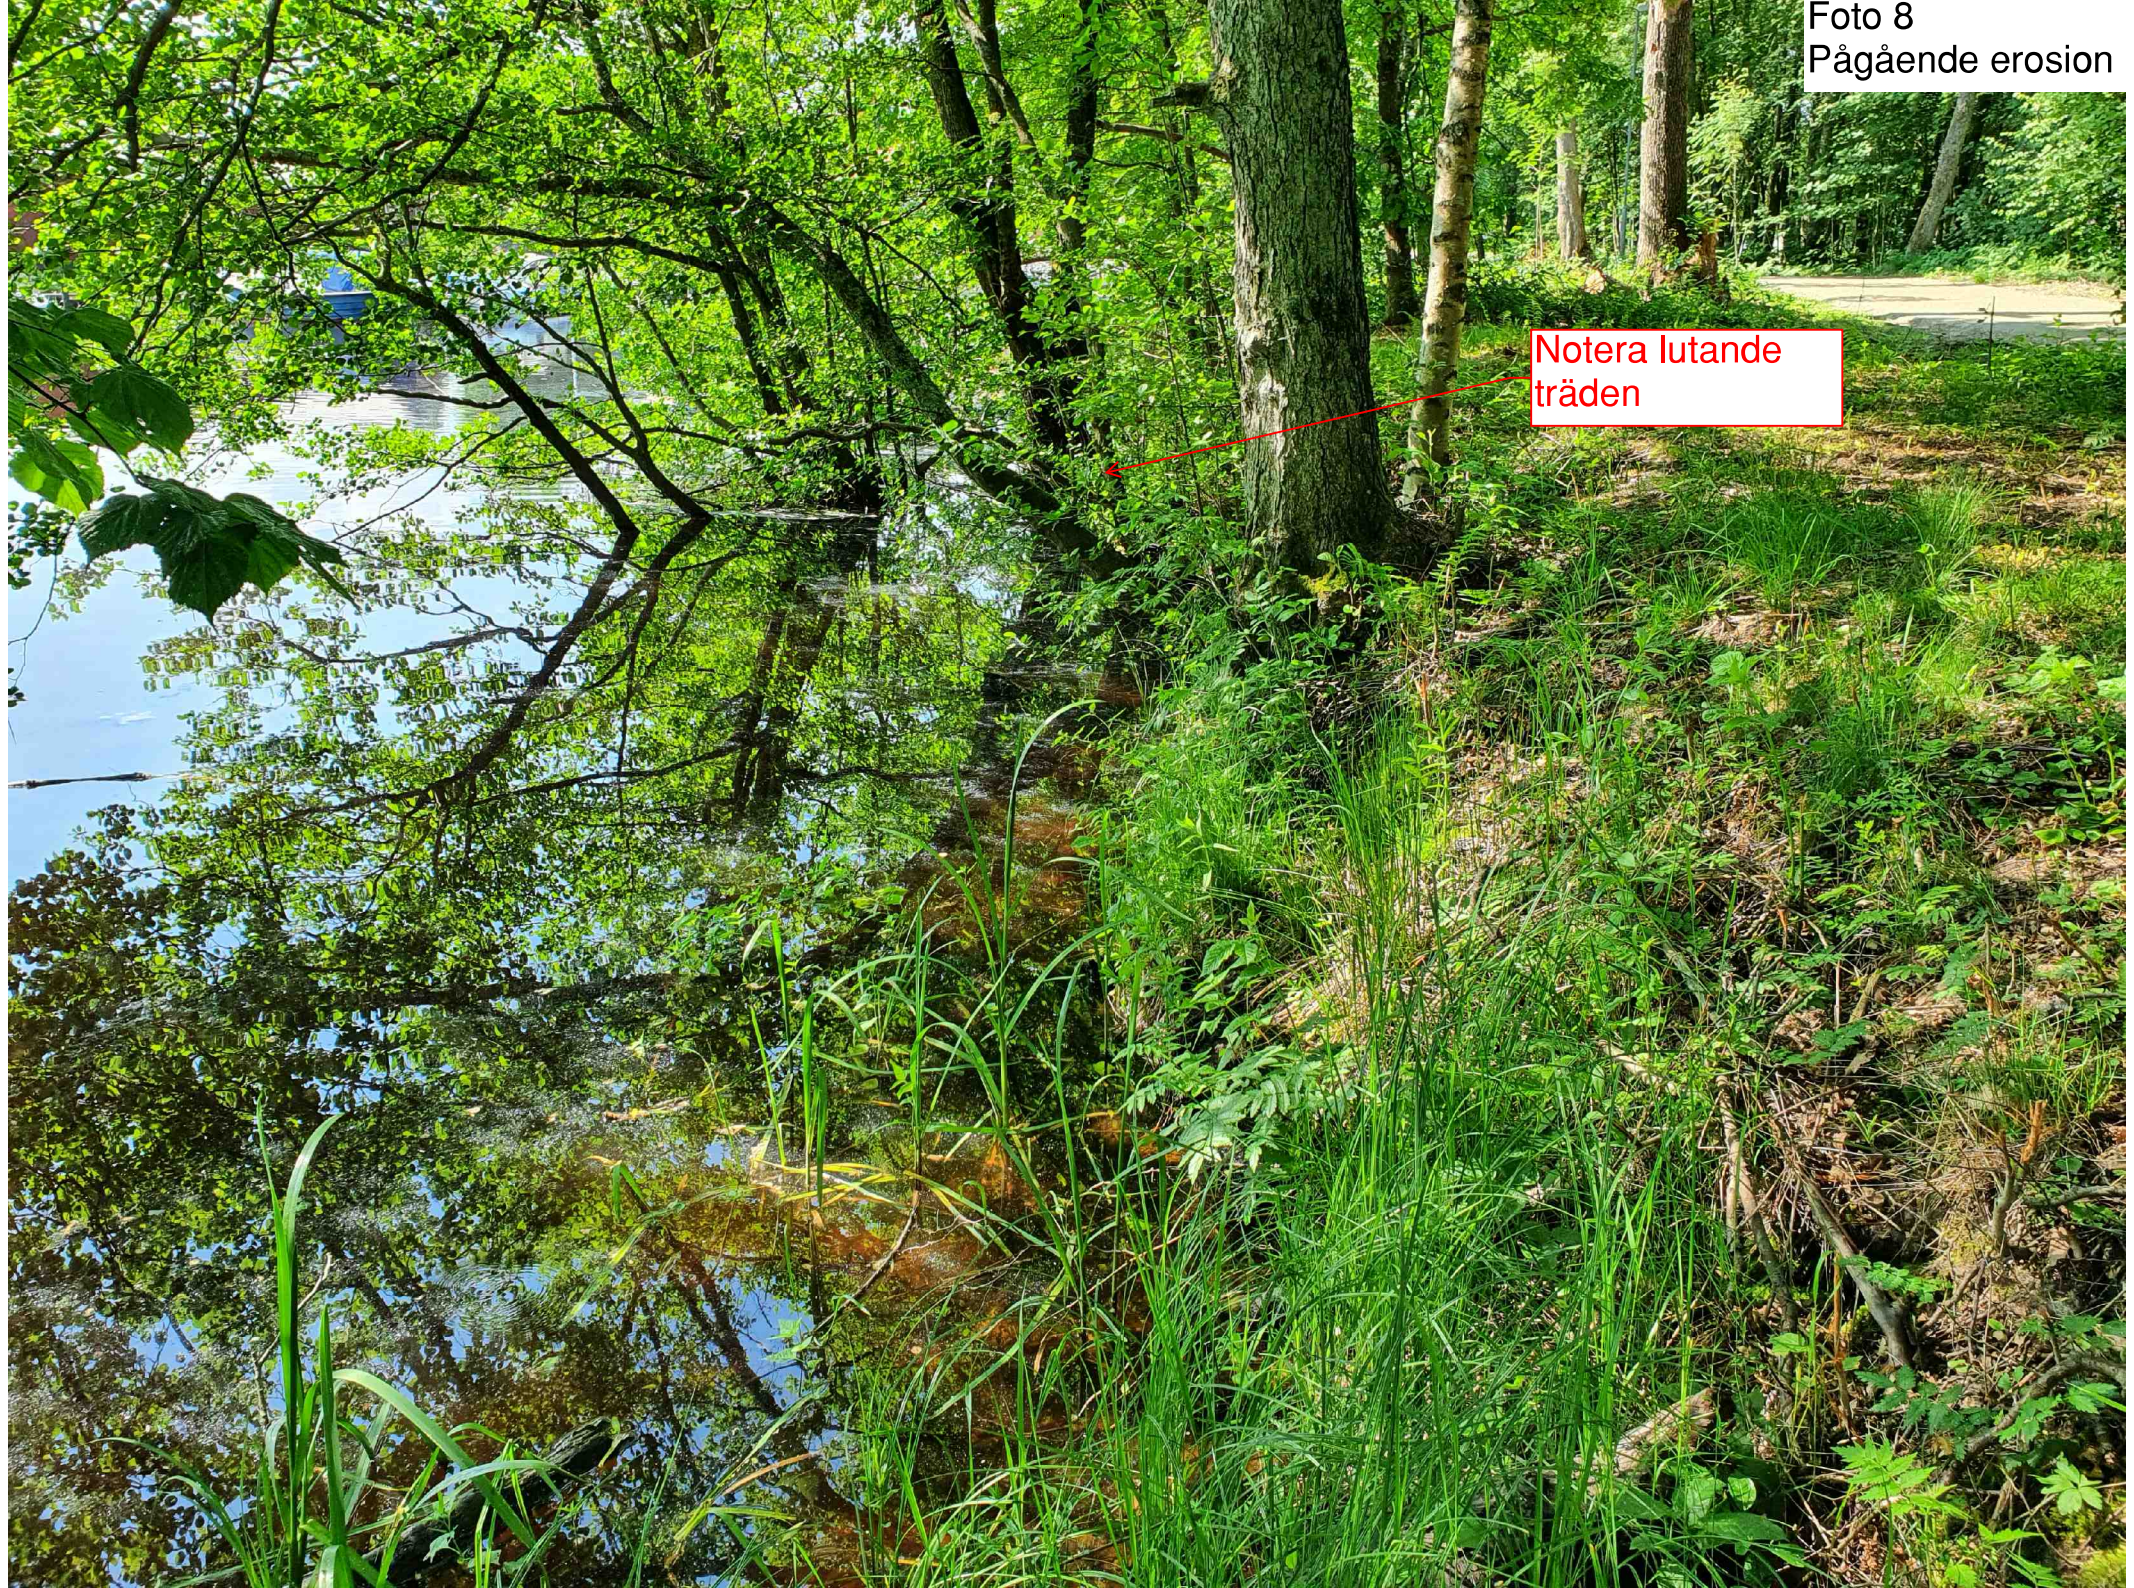
Notera lutande träden

Foto 9
Notera lutande
träden
