Ver: rev. 1, 2022-02-16

Uppdrag: Historisk inventering Bälinge

Kund: Alingsås Kommun

# Historisk inventering Bälinge, Alingsås

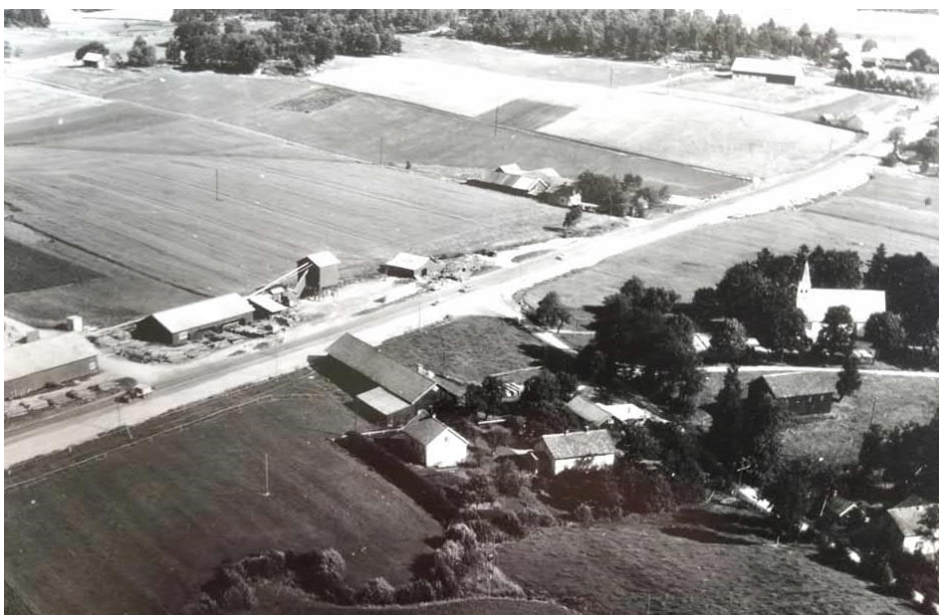
Längs med gamla E20 låg tidigare ett sågverk, se **Figur 5**. Mellan 1960 och 1975 tog sågverket mer mark i anspråk åt nordost. Det framgår inte i tillhandahållet underlag när sågen avvecklades men utifrån nutida kartor syns att det idag bedrivs en liten verksamhet på platsen och att resterande del utgörs av tät vegetation (träd och sly). I dagsläget arrenderar kommunen ut delar av marken till Elmanders naturprodukter.

**Figur 5.** Flygfoto från 1950 där delar av sågen med upplag syns ovan dåvarande E20. Foto erhållet från beställare.

Ingen information om provtagningar utförda inom området för sågverket har framkommit i denna inventering. Branschtypiska föroreningar för sågverk med dopning är klorfenoler och dioxiner (SGU, 2017) och halter kan vara mycket höga i jord såväl som grundvatten. Det kan också finnas bekämpningsmedel,

PCB och PAH. Sweco rekommenderar att detta område undersöks inför eller i samband med projektering.

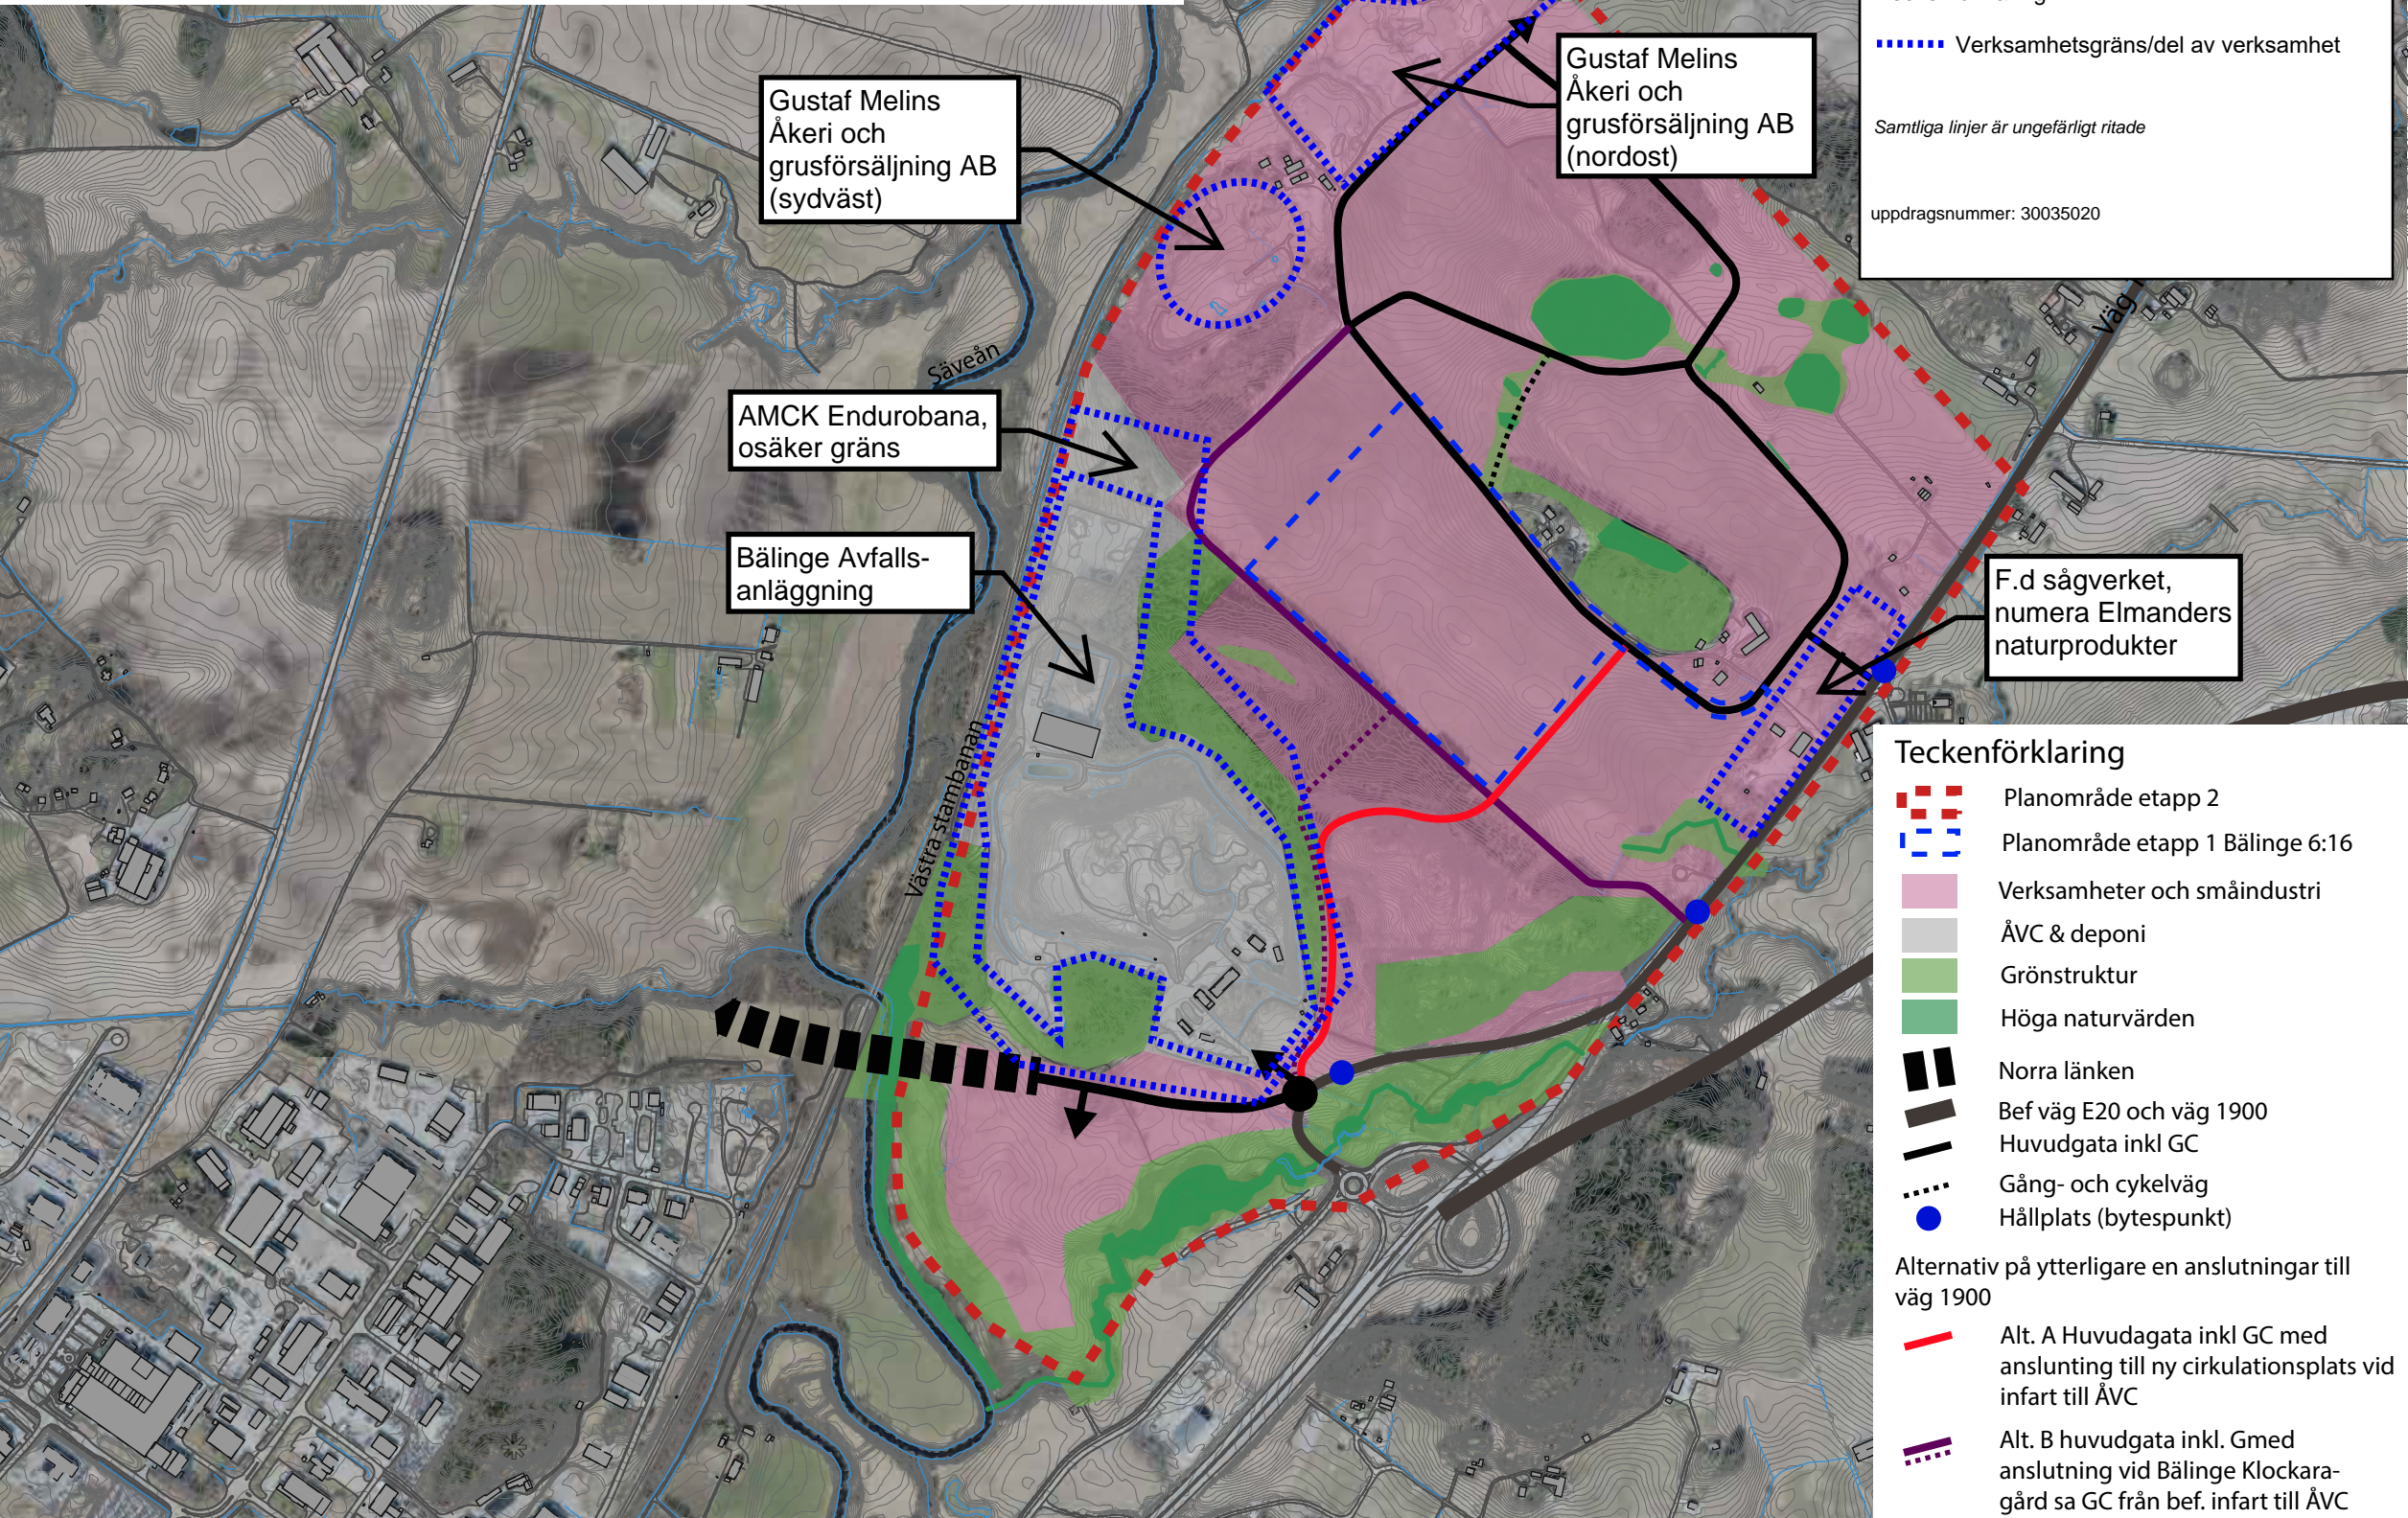
## Bilaga 1 - Översigtskarta, Historisk inventering Bälinge, Alingsås

Gustaf Melins  
Åkeri och  
grusförsäljning AB  
(sydväst)

Gustaf Melins  
Åkeri och  
grusförsäljning AB  
(nordost)

AMCK Endurobana,  
osäker gräns

Bälinge Avfalls-  
anläggning

F.d sågverket,  
numera Elmanders  
naturprodukter
