# Bälinge 6:16 – Toresgården

- en kulturhistorisk utvärdering

Utförd av Annika Kaas

mars 2020

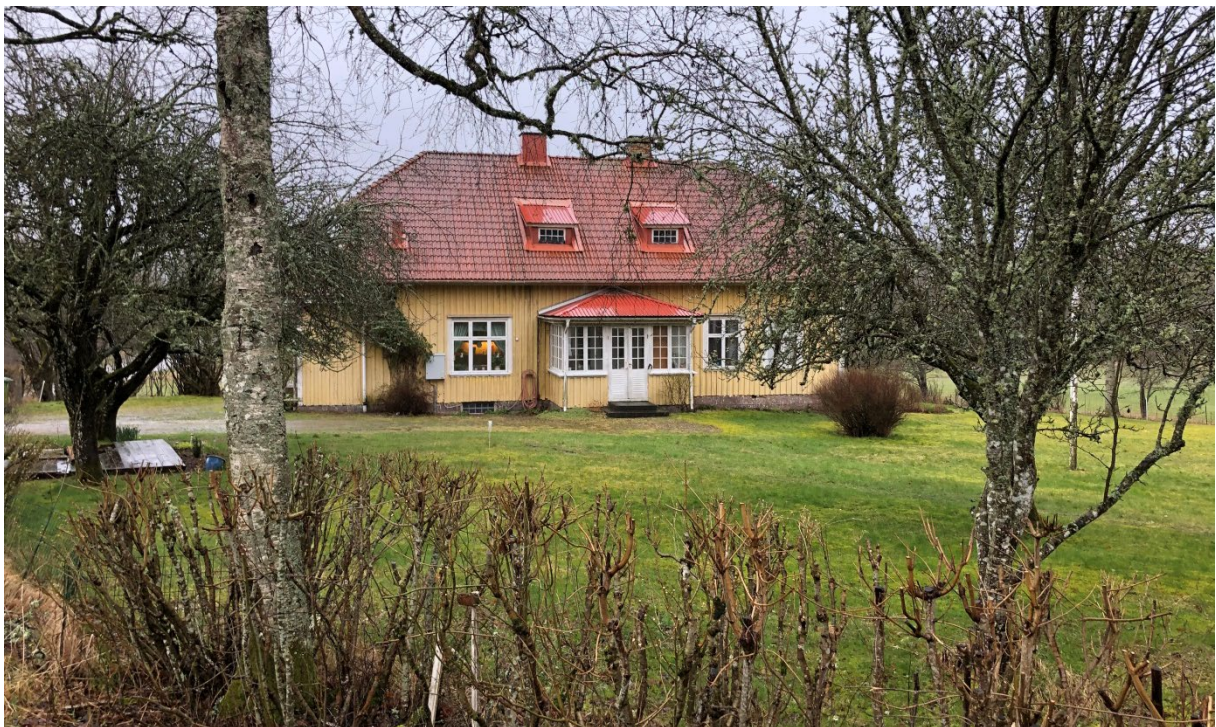
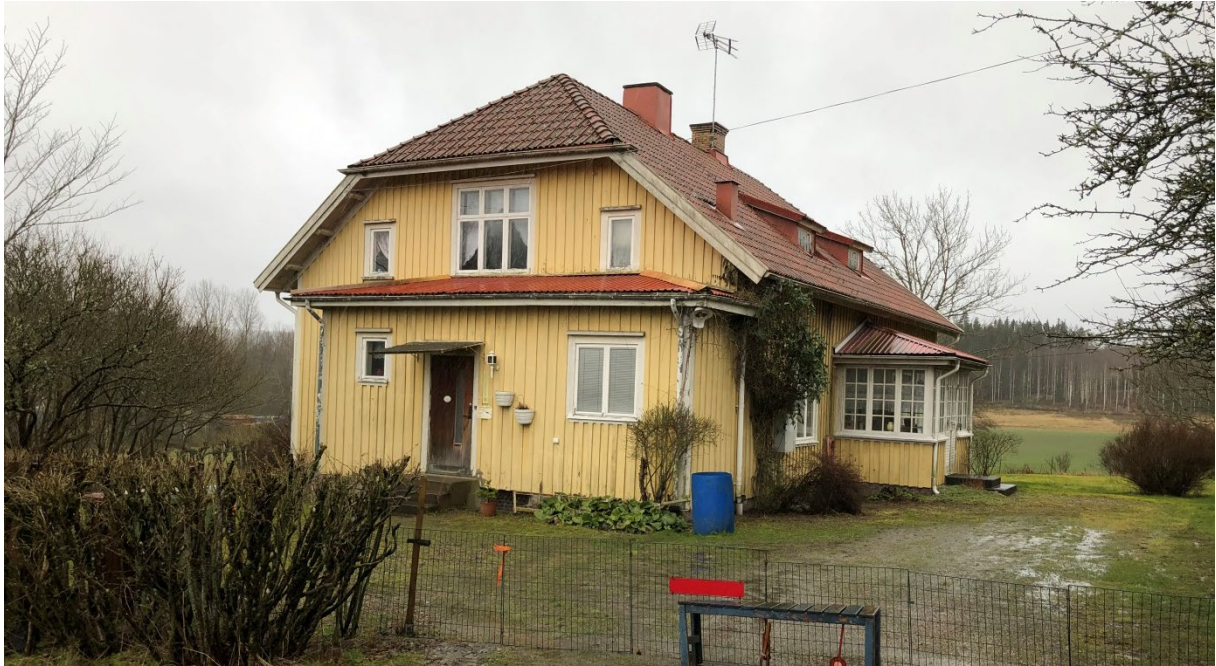
## Boningshuset

Boningshuset uppfördes 1918 och motsvaras närmast av gruppen salsbyggnader till sin uppbyggnad. Det är välbevarat och har många ursprungliga detaljer kvar, såsom locklistpanel, sidohängda korspostfönster av trä och glasveranda med spröjsade fönster samt pardörr. Den delen som är förändrad är entrepartiet på gaveln där fönster och ytterdörr är av modernare variant.

Både glasveranda, entreparti och taklättor är täckta med en sentida röd plåt. En av skorstenarna är renoverad under senare tid och täckt med röd plåt. Taket är klätt med tvåkupigt lertegel.

Samtliga byggnader bör få skyddsbestämmelser i kommande detaljplan. De sentida moderna tilläggen med plåt bör tas bort och ersättas med tidstypiska material och utseende för att förhöja det kulturhistoriska och estetiska värdet för helheten.

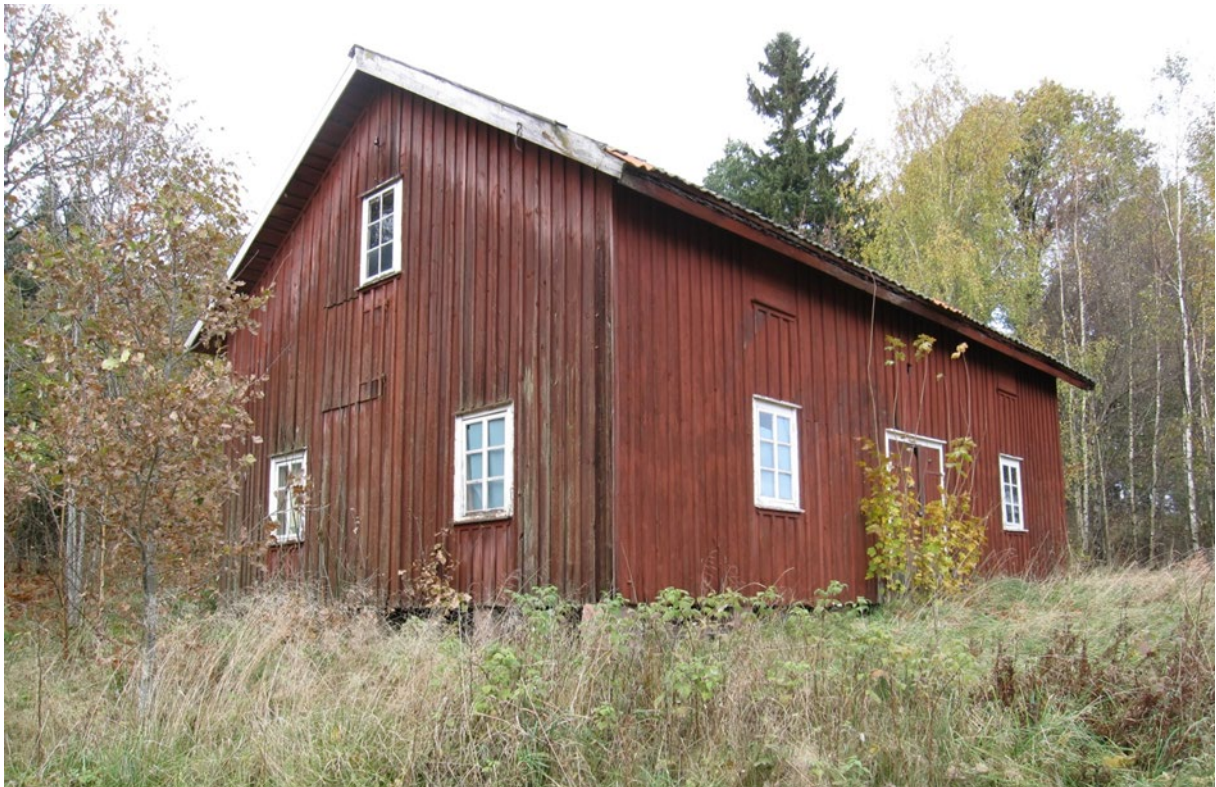
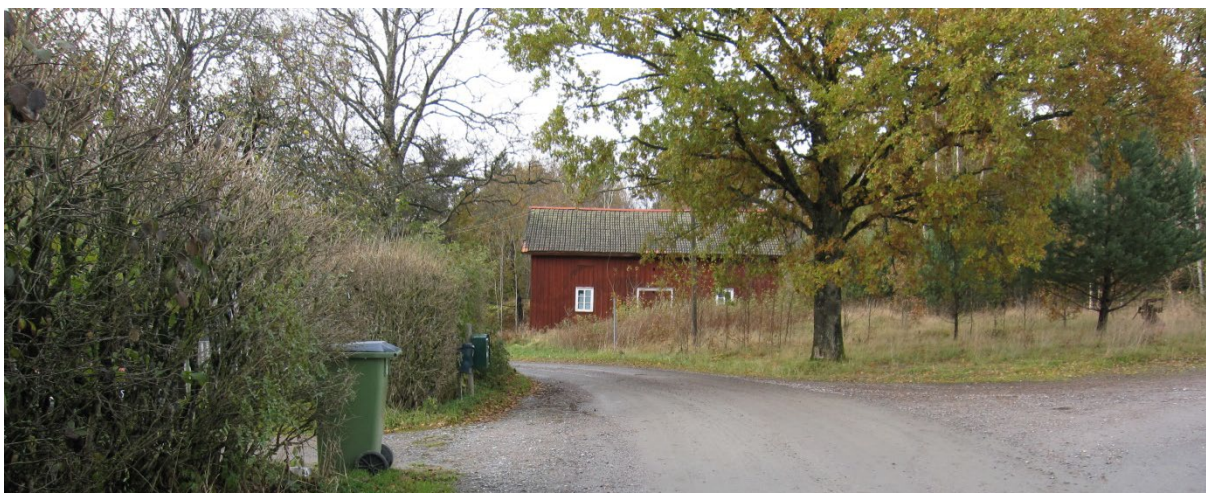
### **Magasinet**

Det uppfördes sannolikt på 1910-talet och var välbevarat med ursprungliga detaljer. Det revs 2017? och idag syns inga spår på platsen. Det var en viktig del för helhetsupplevelsen som en av de kvarvarande ekonomibyggnaderna på platsen.

Här syns magasinet i fonden i vägskälet.

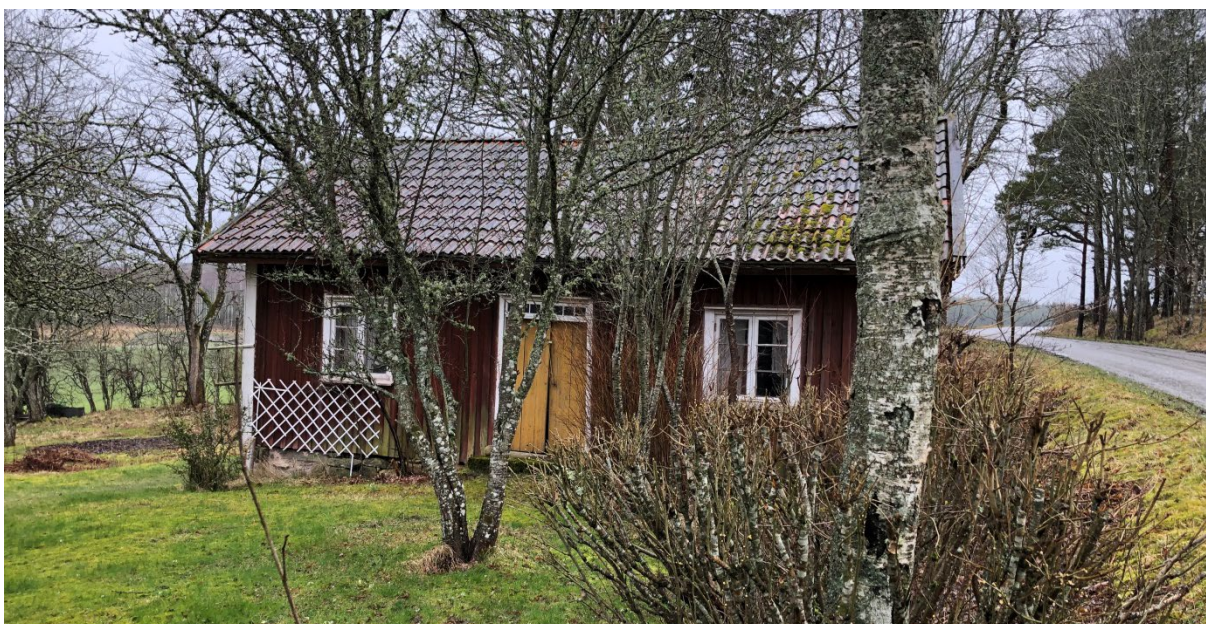
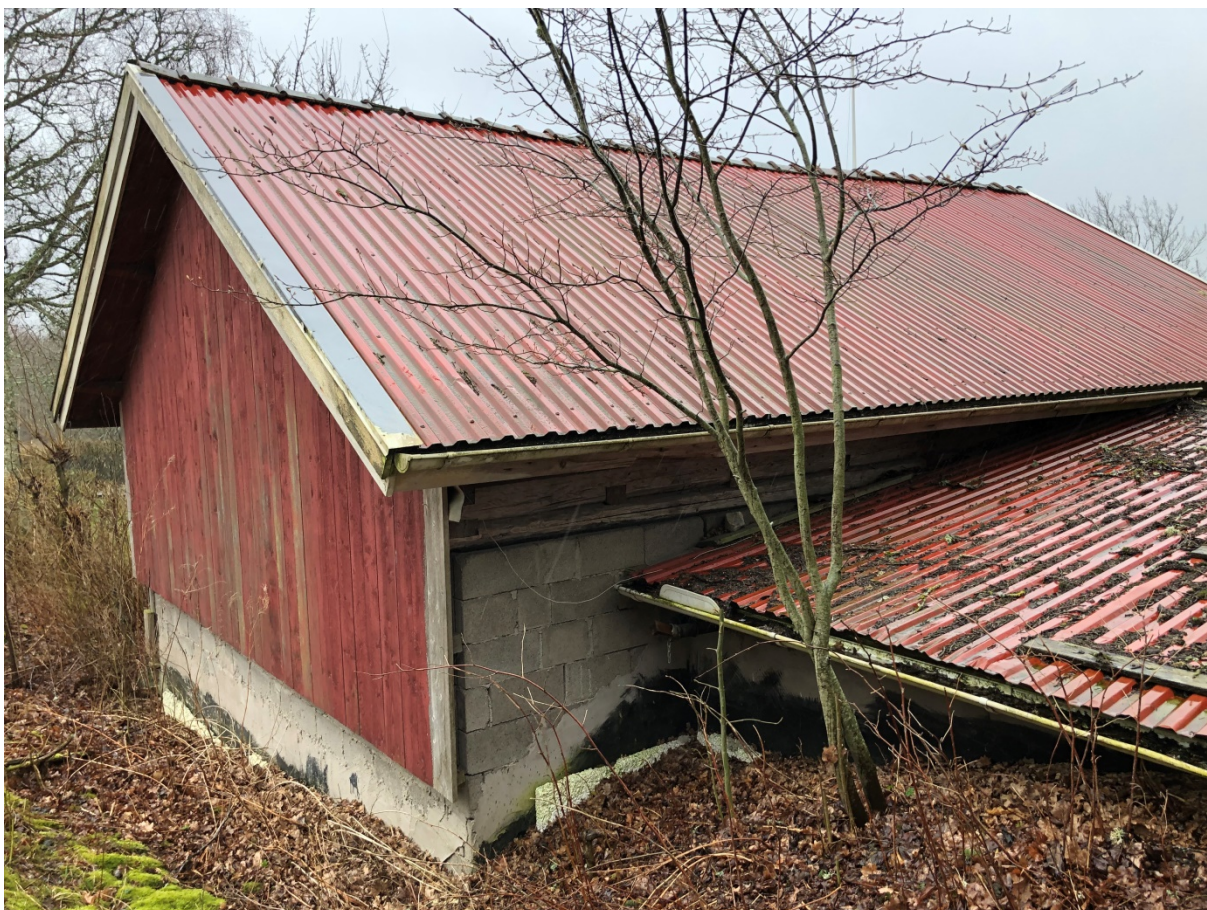
### Lillstugan

Lillstugan har den äldre fasaden bevarad in mot boningshuset med ursprungliga fönster och en äldre bräddörr med överljusfönster.

Långsidan bakåt har murade lecablock samt en tillbyggnad som innehåller en värmepanna. Upptill, under takfoten, är den timrade väggen synlig. Gaveln mot vägen är även renoverad under senare tid med ny panel och lecablock nertill. Sannolikt har byggnaden påverkats negativt av det täta materialet som tillkommit.

Takfallet in mot gården är täckt med enkupigt lertegel och det motsatta takfallet är täckt med röd korrugerad plåt.

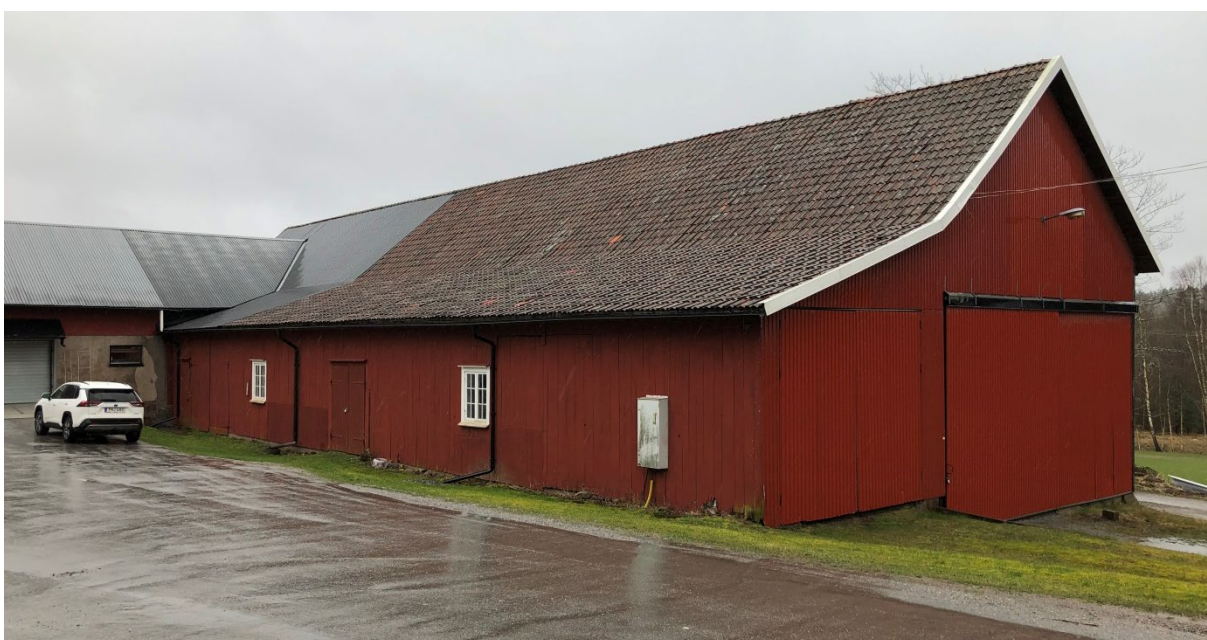
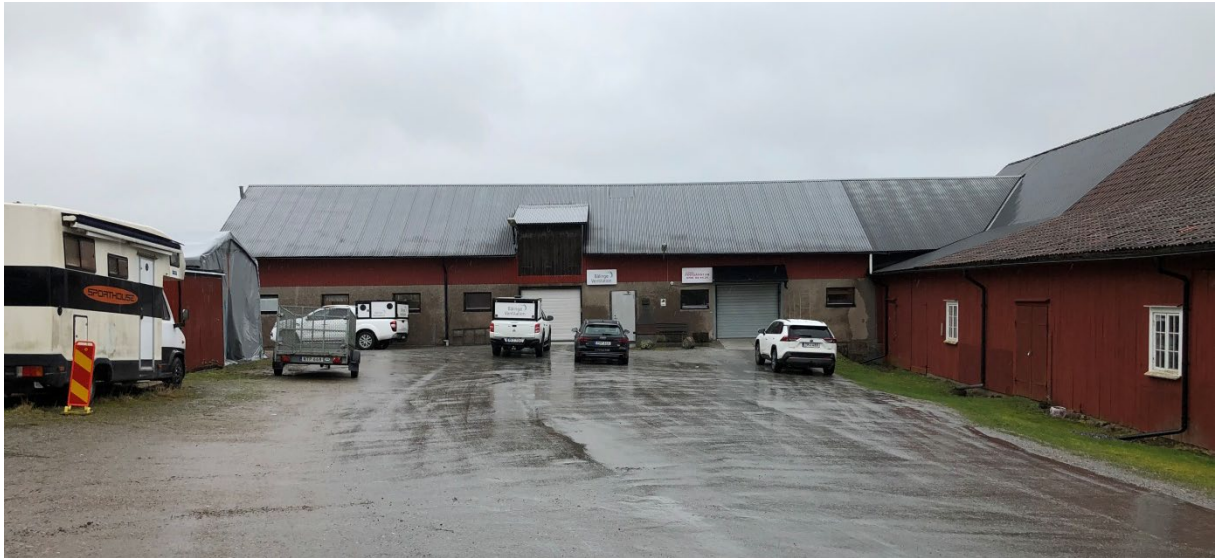
## Ladan

Den äldre ladan från 1800-talet revs och en ny byggdes 1936. Den är fortfarande välbevarad inåt gårdsplanen med äldre träfasad, ursprungliga fönster samt enkupigt taktegel. Långsidan mot vägen samt gaveln har blivit täckta med röd korrugerad plåt på senare tid.

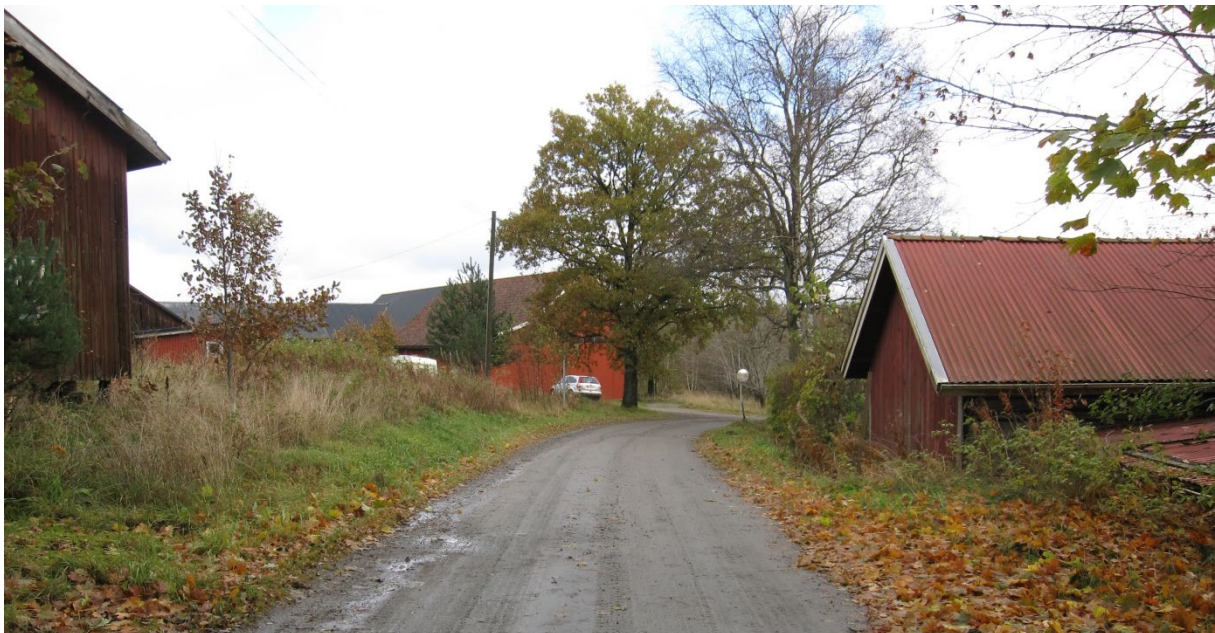
Ladan har blivit tillbyggd i vinkel. Den delen är murad nertill och har träfasad upptill samt sentida fönster och moderna garageportar av metall. Mittpå taket finns en öppning med träluckor för att lasta in varor. Taket är täckt med korrugerad plåt.

Idag används den delen för verksamheter.
