PM/ Geoteknik

DP FÖRSKOLA KÄRRBOGÄRDE

Slutrapport

Uppdrag: 339461 Dp Förskola Kärrbogärde
Titel på rapport: PM / Geoteknik
Status: Slutrapport
Datum: 2024-01-29

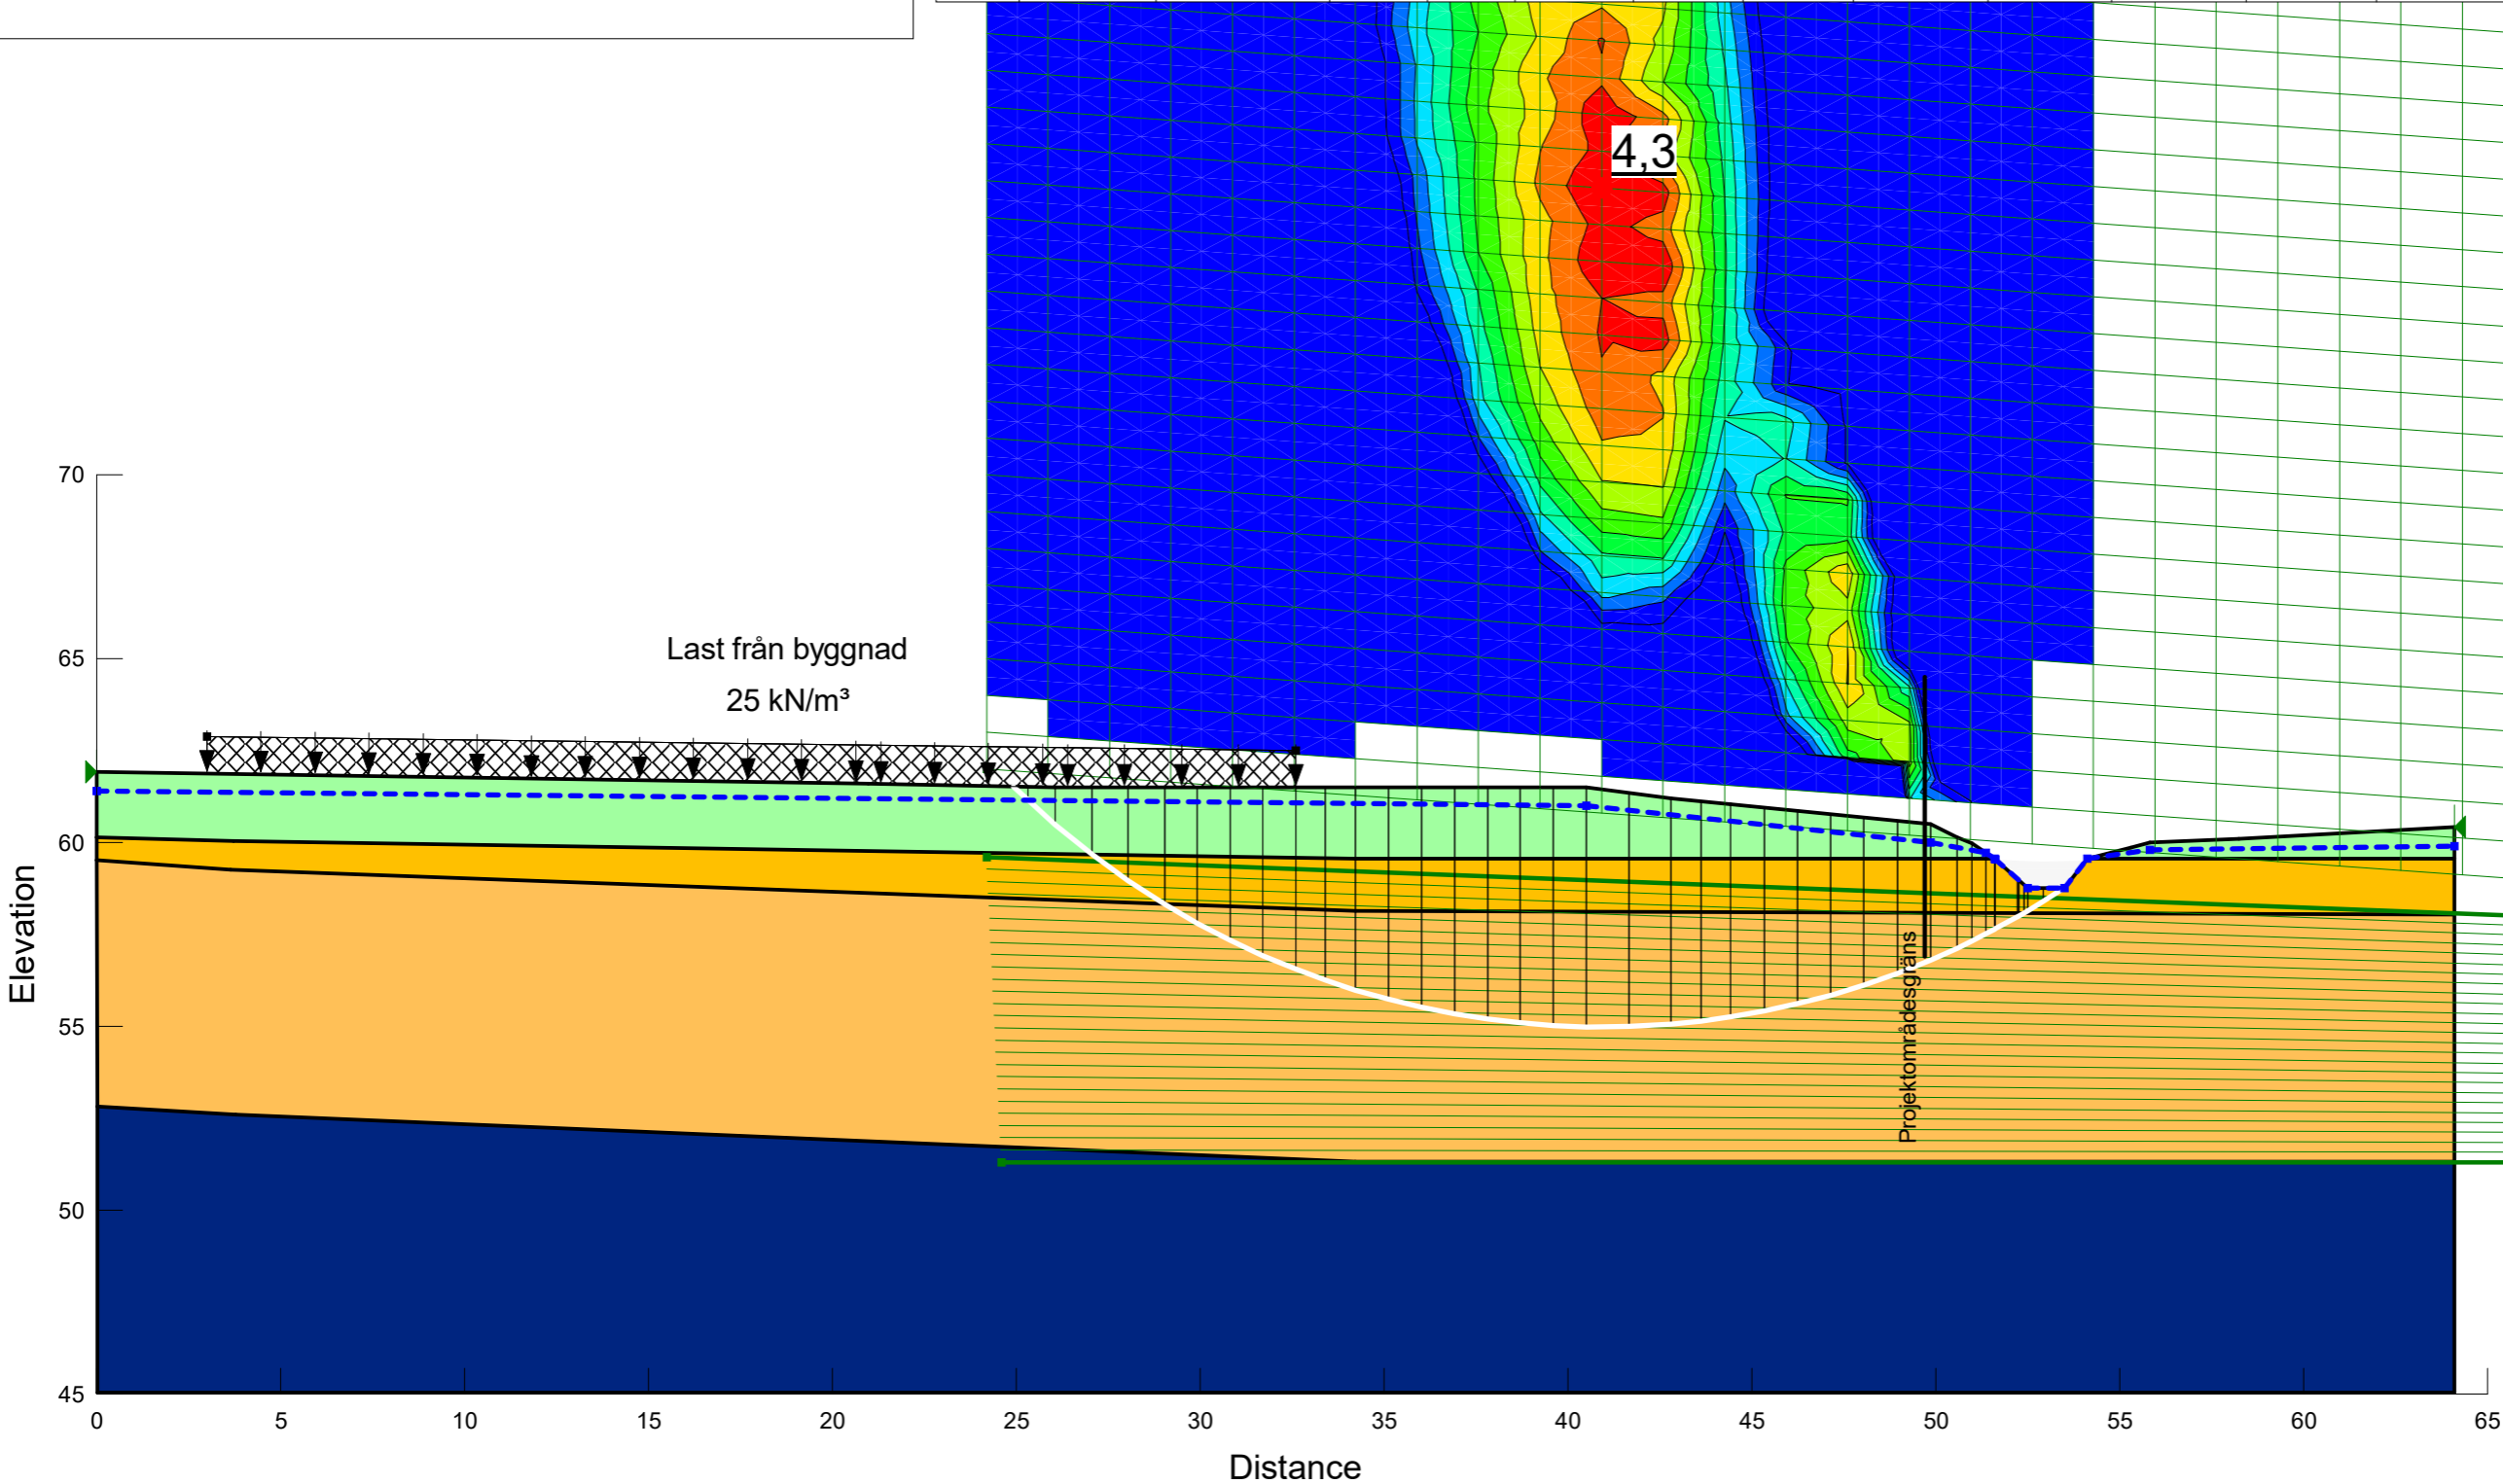
Stabilitetsanalys SLOPE/W Tool Version: 11.4.2.547
 Uppdrag: 339461 Dp Förskola Kärrbogärde
 BERÄKNING:
 Sektion A - 2,5 våningar KänslighetsAnalys Piezometric-line 0,5 m/m
 2.2 Kombinerad KA PP 0,5
 Beräkningsmetod: Morgenstern-Price
 PWP Conditions Source: Piezometric Line
 Skala: 1:200 (A3)
 Datum: 2024-01-05

Color	Name	Slope Stability Material Model	Unit Weight (kN/m³)	C-Top of Layer (kPa)	Effective Cohesion (kPa)	Effective Friction Angle (°)	C-Datum (kPa)	C-Rate of Change ((kN/m²)/m)	Cu-Datum (kPa)	Cu-Rate of Change ((kN/m²)/m)	Datum (Elevation) (m)	Piezometric Surface
Blue	Friktionsjord	Mohr-Coulomb	18		0	34						1
Orange	Lera - kombinerad	Combined, S=f(datum)	17			30	5	0,56	50	5,6	59	1
Light Green	Sand	Mohr-Coulomb	18		0	34						1
Yellow	Torrskorpa	S=f(depth)	17	50				0				1

I stabilitetsberäkningarna har grundvattnet ansatts 2,5 m under markytan. Därtill har en känslighetsanalys utförts där grundvattnet ansattes 0,5 m under markytan samtidigt som bäcken är torr.

<i>Beräkning</i>	<i>Analys</i>	<i>Säkerhetsfaktor, F_{EN}</i>
Sektion A, last 25 kPa	Odränerad	6,7
	Kombinerad	5,1
Sektion A känslighetsanalys grundvatten, last 25 kPa	Odränerad	6,1
	Kombinerad	4,3
Sektion A gång- och cykelväg, last 5 kPa	Odränerad	7,7
	Kombinerad	4,9

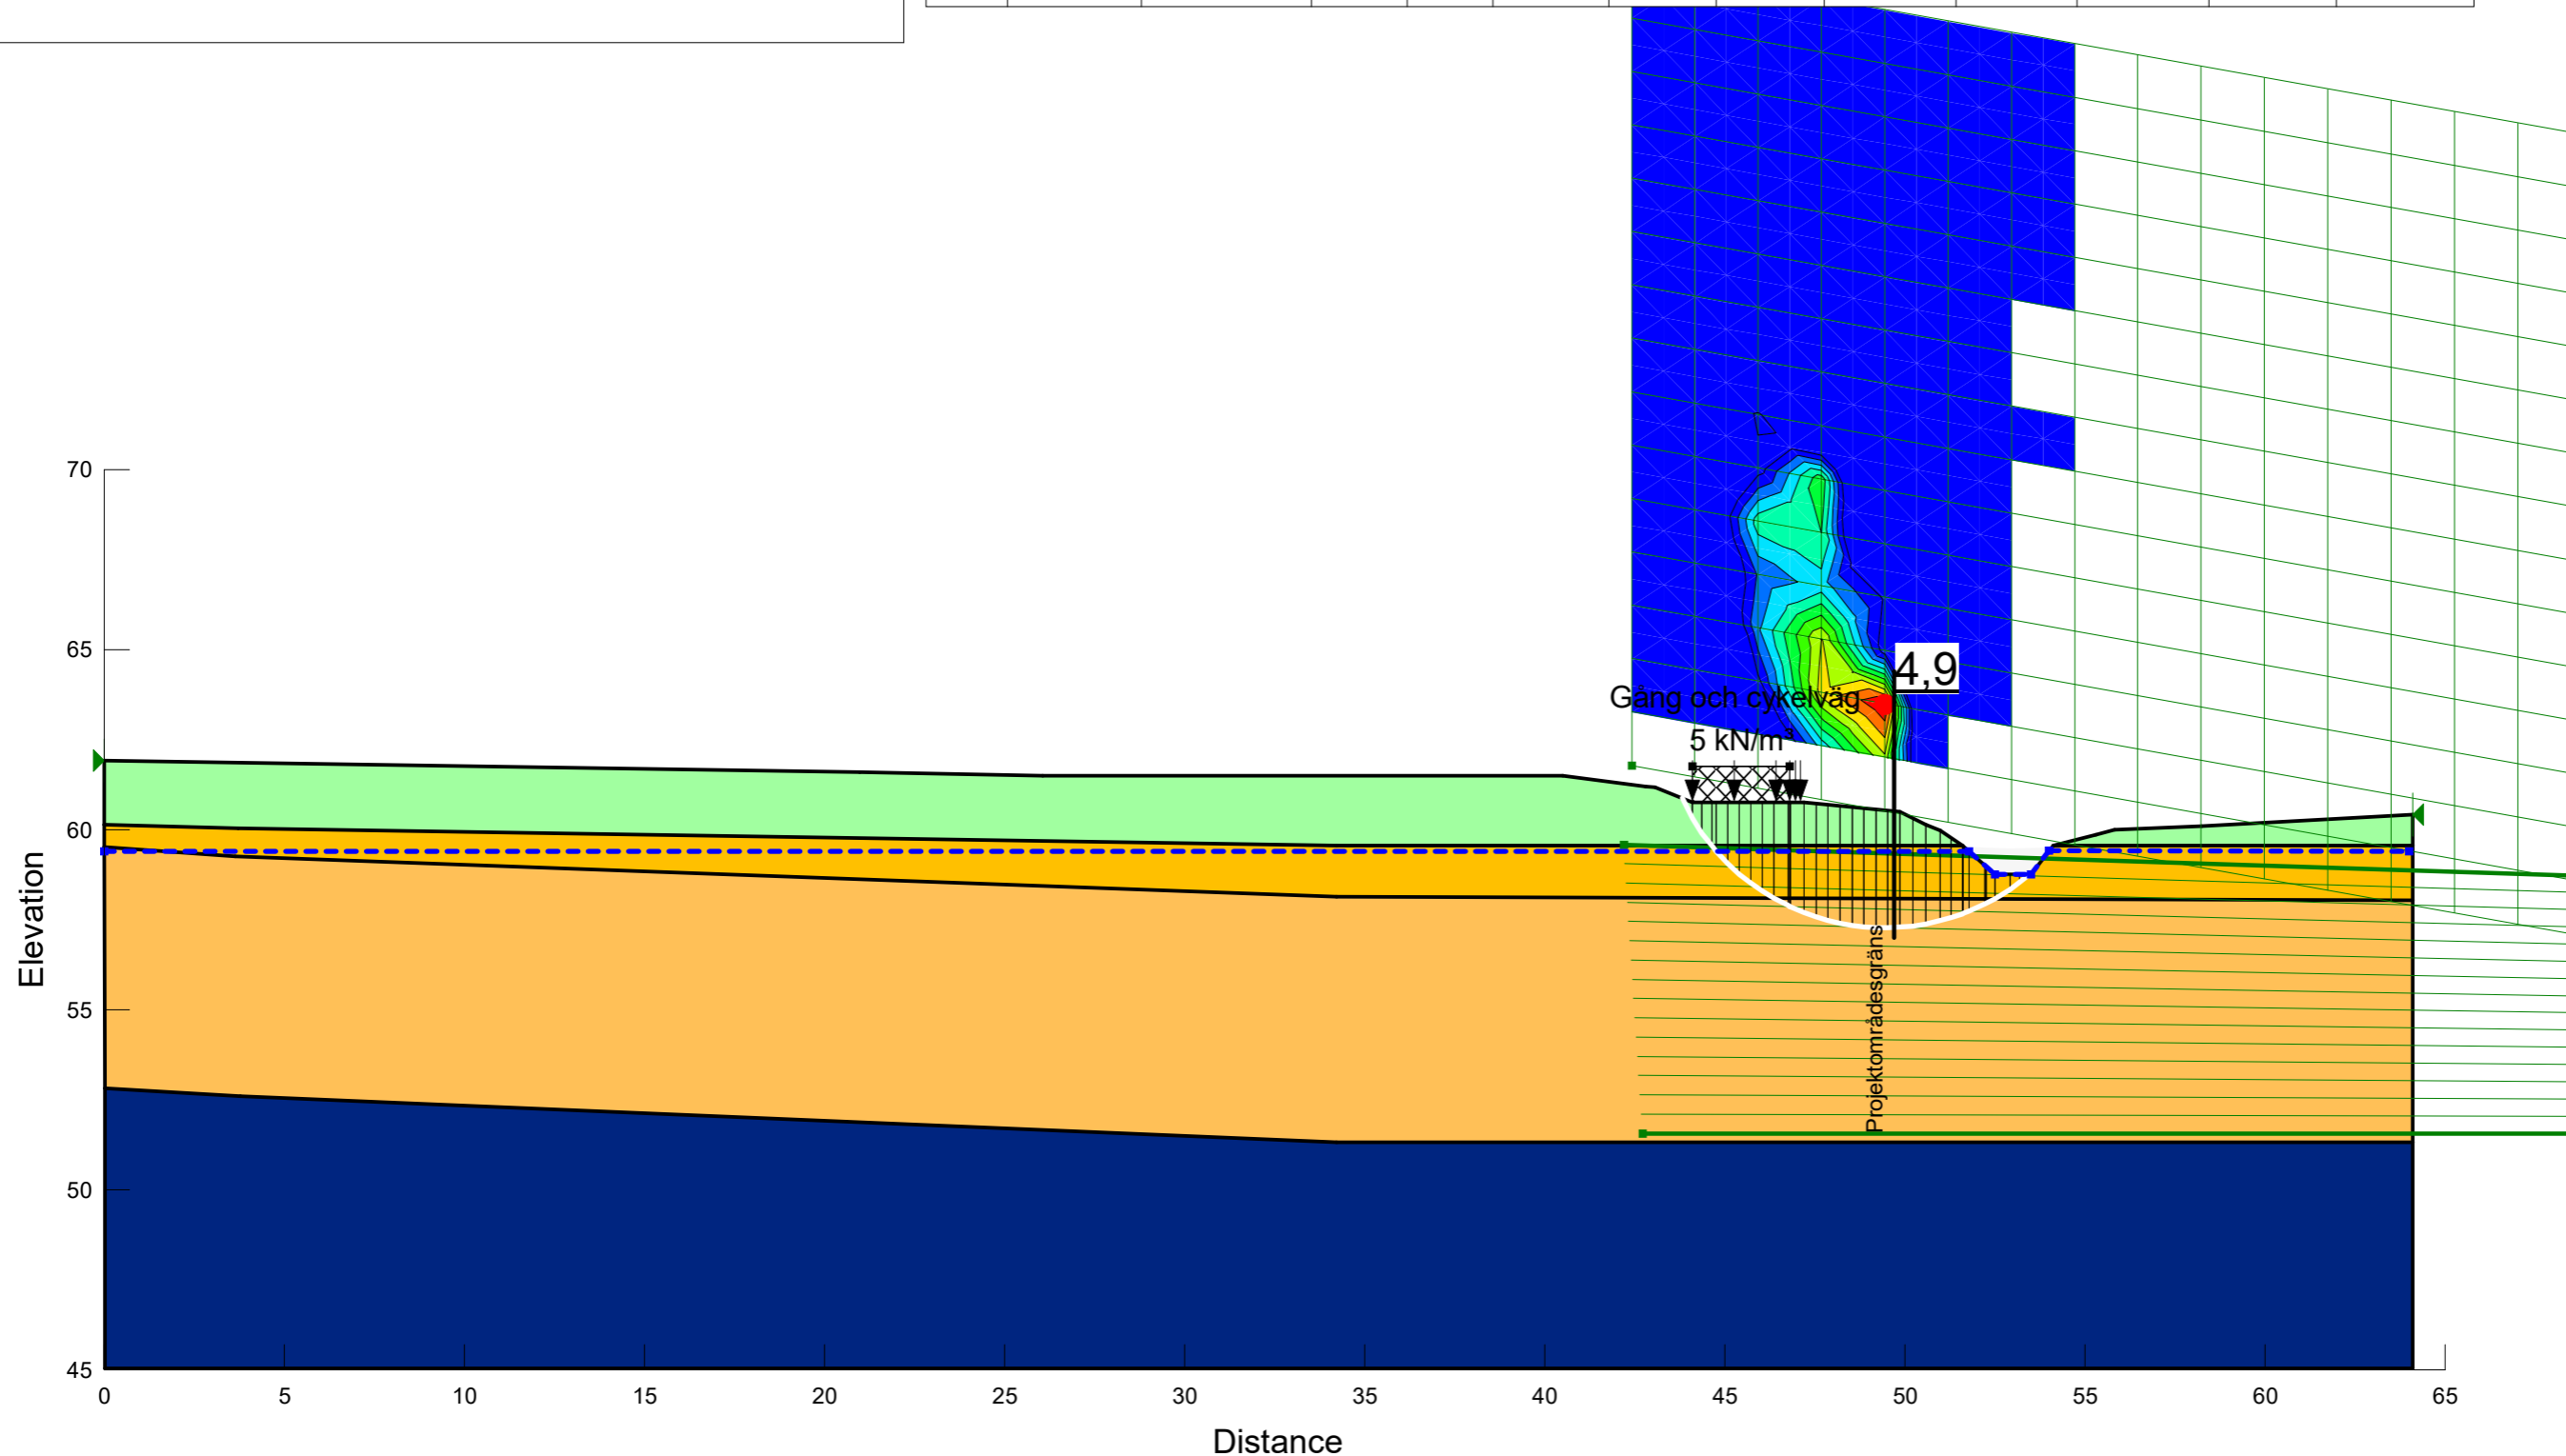
Stabilitetsanalys SLOPE/W Tool Version: 11.4.2.547
 Uppdrag: 339461 Dp Förskola Kärrbogärde
 BERÄKNING:
 Sektion A - Cykelväg
 3.2 Kombinerad

Beräkningsmetod: Morgenstern-Price
 PWP Conditions Source: Piezometric Line
 Skala: 1:200 (A3)
 Datum: 2024-01-19

Color	Name	Slope Stability Material Model	Unit Weight (kN/m³)	C-Top of Layer (kPa)	Effective Cohesion (kPa)	Effective Friction Angle (°)	C-Datum (kPa)	C-Rate of Change ((kN/m²)/m)	Cu-Datum (kPa)	Cu-Rate of Change ((kN/m²)/m)	Datum (Elevation) (m)	Piezometric Surface
■	Friktionsjord	Mohr-Coulomb	18		0	34						1
■	Lera - kombinerad	Combined, S=f(datum)	17			30	5	0,56	50	5,6	59	1
■	Sand	Mohr-Coulomb	18		0	34						1
■	Torrskorpa	S=f(depth)	17	50				0				1

Gång- och cykelvägen antas belastas med 5 kPa enligt TRVINFRA-00230 kap. 6.2.6.2.1.1.
