Naturvärdesinventering avseende biologisk mångfald (NVI)
enligt Svensk standard SS 199000:2014

NATURVÄRDESINVENTERING SAMT FÖRDJUPAD ARTINVENTERING AV FÅGLAR OCH GRODDJUR VID NOLHAGA ARV, ALINGSÅS KOMMUN

OKTOBER 2022

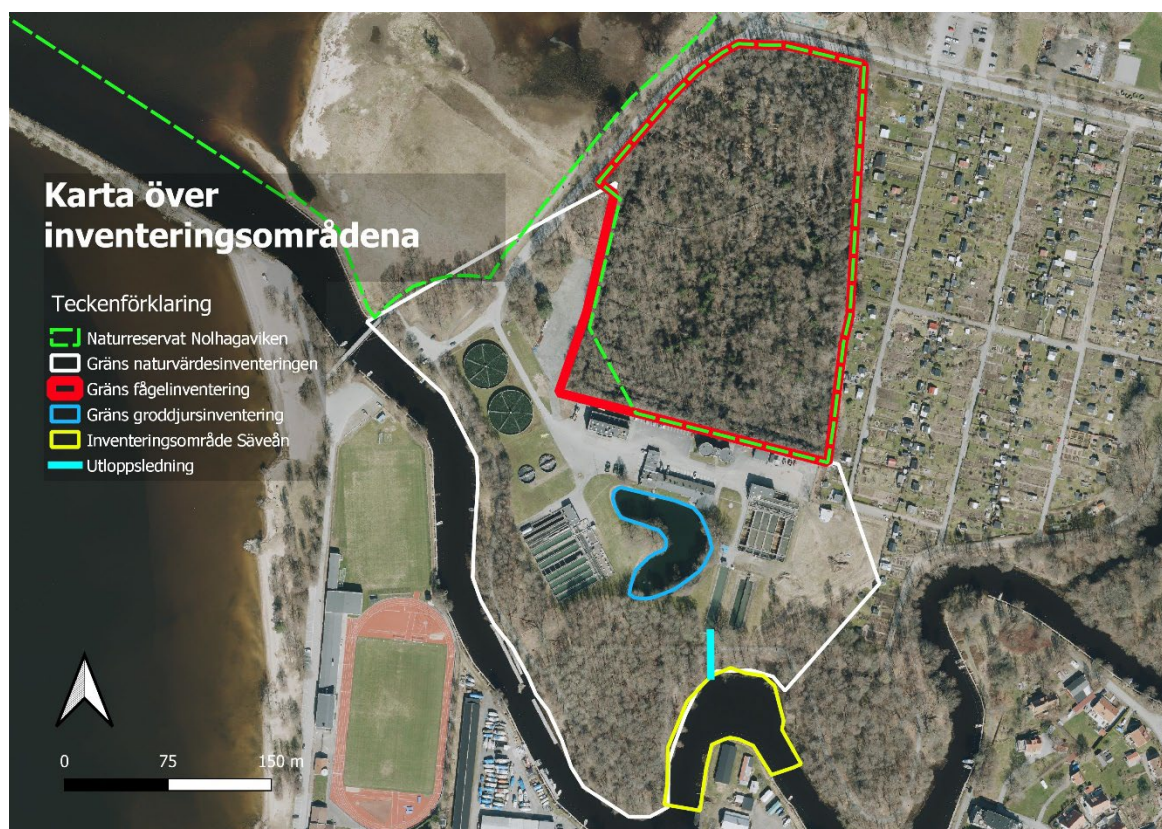
Figur 1. Karta över inventeringsområde för fördjupad inventering av fåglar och groddjur samt naturvärdesinventering.

Genomförd NVI, fördjupade artinventeringar och riskbedömningar syftar till att kartlägga och naturvärdesbedöma förekommande naturvärden och organismer inom det område som markerats med vit linje på karta i bilaga 1 och figur 1 nedan. Utöver detta att genomföra en fördjupad fågel- och groddjursinventering inom det område som redovisas med röd respektive blå linje på karta i *figur 1*.

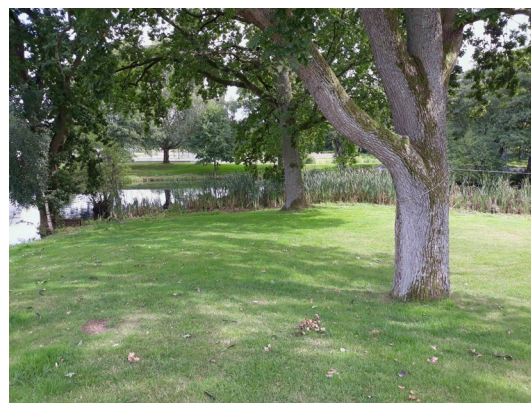
Naturvärdesobjektet är placerad kring en damm i inventeringsområdets mitt och utgörs av en gräsdominerad parkmiljö med förekomst av grova lövträd. Objektets trädskikt utgörs av grova solitära lövträd av ek, klibbal och björk. Fyra av dessa träd uppfyller definitionen för särskilt skyddsvärda träd då de hyser håligheter eller har en stamdiameter som överskrider en meter. Fältskiktet utgörs av gräsmatta med förekomst av bland annat groblad, rödven, röllika, brunört och kärringtand. I fältskiktet kring dammen förekommer även de invasiva växterna kanadensiskt gullris och parkslide, som till stor del har försökts täckas med presenning som utrotningsåtgärd. Död ved förekommer endast i samband med håligheter och dödvedspartier på de levande träden.

Figur 3. Parkmiljö intill dammen vid reningsverket.

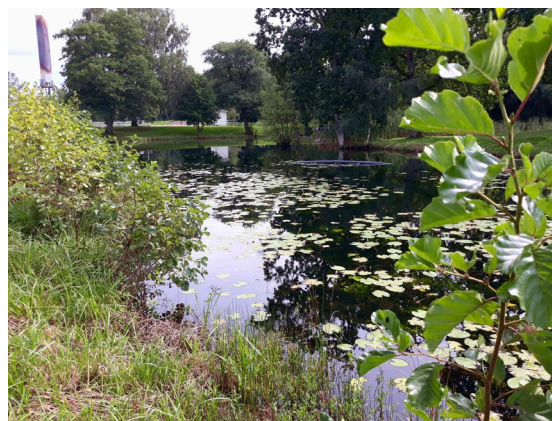
Naturvärdesobjektet utgörs av en mindre korvsjö som troligen härstammar från den intilliggande Säveån. Vattenspegeln täcks i mindre utsträckning av näckrosor men är i övrigt öppen med hög solinstrålning. I strandzonen växer glest utspridda lövträd av björk och klibbal tillsammans med besöksöta, fackelblomster, bredkaveldun och jättegröe. De sistnämnda växterna växer även en bit ut i littoralzonen. Sjöbotten täcks av en vattenlevande skedmossa tillhörande släktet *Calliergon*. I dammen förekommer även inplanterad gräskarp.

Figur 4. Vy över dammen.

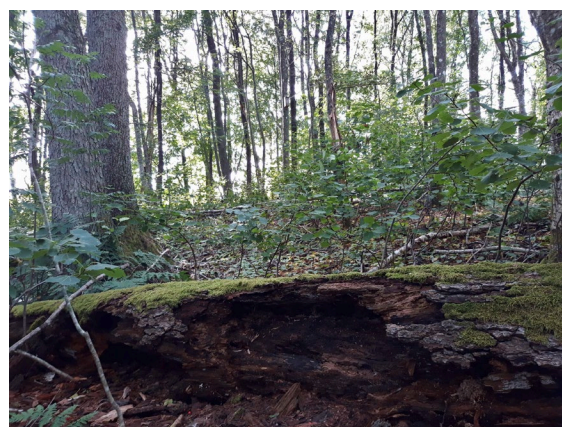
Detta naturvärdesobjekt ligger mellan Sävån och Nolhaga ARVs verksamhetsområde och utgörs av en fuktig lövskogsmiljö. Trädsiktet är moget och domineras av klibbal, rönn, körsbär, björk, alm, bok och tysklönn. Många träd har dödvedspartier och tendenser till hålbildning. Det förekommer även elva särskilt skyddsvärda träd inom naturvärdesobjektet, varav tio utgörs av hålträd och ett utgörs av en jätteek. Inom hela objektet finns det mycket gott om död ved, både liggande död ved där mogna nedbrytningsstadier är representerade samt stående stammar och högstubbar. I den döda veden finns det mycket gnagspår i olika dimensioner från vedlevande insekter. Busksiktet utgörs av sly från lövträden samt spridda småplantor av idegran som troligen utgörs av trädgårdshybrider (för säker artbestämning måste plantorna

Figur 5. Interiör från den fuktiga lövskogen med en grov lövlåga i förgrunden.

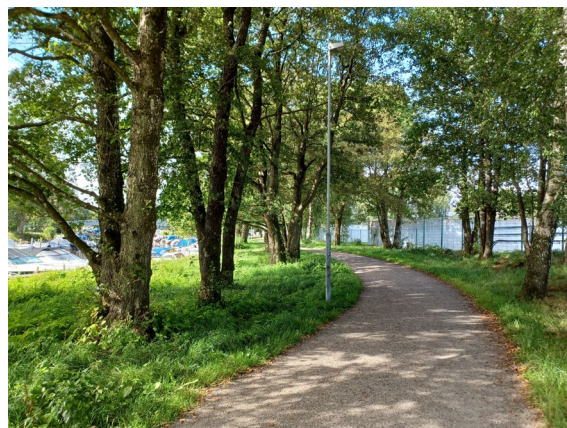
Naturvärdesobjektet utgörs av en trädklädd parkmiljö med grusad promenadstig som sträcker sig längs Säveåns åkant. Trädskiktet domineras av mogna klibbalar med inslag av medelålders träd av alm, björk, rönn, körsbär och hägg. Enstaka klibbalar är grova och har håligheter vilket gör att de faller inom definitionen för särskilt skyddsvärda träd. Buskskiktet är obefintligt och det förekommer troligen regelbunden röjning inom objektet. Fältskiktet är gräsdominerat med inslag av ekorrhör, harsyra, blekbalsamin och björnbär i torrare avsnitt. I fuktigare delar och längs Säveåns strandkant dominerar högrötsväxterna jättegröe, fackelblomster, älggräs, tuvtåtel och kärrdunört. Det förekommer även ett fåtal plantor av den invasiva växten jättebalsamin, i områdets östra del. Död ved förekommer i begränsad utsträckning i samband med de levande träden och enstaka liggande stammar. I den döda veden hittas en del gnagspår från olika vedlevande insekter.

Figur 6. Trädklädd parkmiljö med grova klibbalar och promenadstråk.

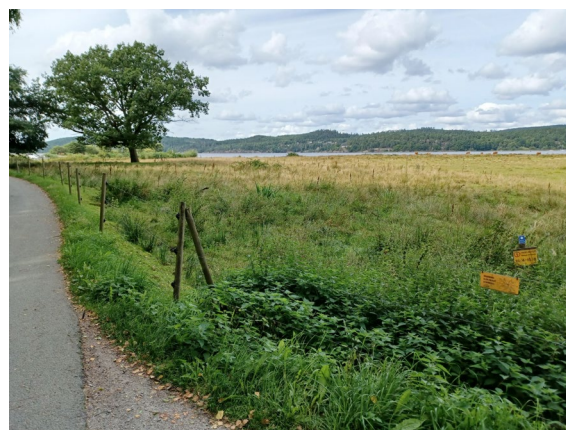
Figur 7. Betade strandängar längs Mjörn.

Naturvärdesobjektet utgörs av en långsträckt och betad fuktäng vid Mjörns strandkant. Vid fältbesök i augusti betas ängen av nötkreatur samt en stor mängd gäss som rastar på lokalen. I objektets yttre delar är grässvålen kortbetad och mager med växter så som stagg och höstfibbla. Under högvattensperioder är denna del av fuktängen helt och hållet under vatten. Närmast vägen, i riktning Nolhaga ARV, är fältskiktet näringsbelastat och domineras av högrötsväxter så som brännässla, veketåg, skräppor, tuvtåtel och svärdsilja. Bottenskiktet utgörs av gräshakemossa. Enstaka solitära träd av tall och ek förekommer på fuktängen och erbjuder skydd åt djuren som vistas på lokalen.

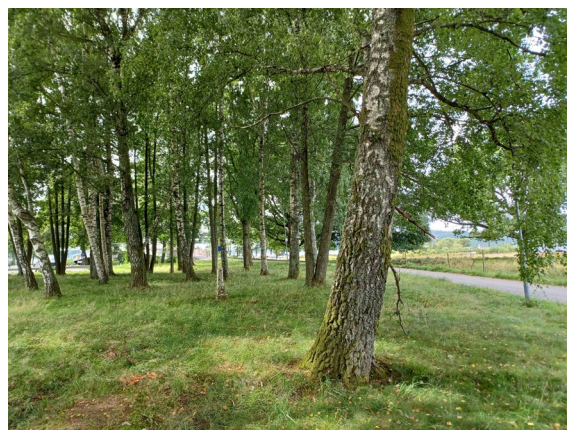
Naturvärdesobjektet utgörs av en parkmiljö med unga till mogna klibbalar, ekar och björkar. Fältskiktet är gräsdominerat och utgörs av tuvtåtel, rödven och hundäxing. Spridda förekomster av ärenpris förekommer också i fältskiktet. Då fältskiktet är relativt välhävdad förekommer troligen regelbunden slåtter. Objektet hyser i övrigt inga åldriga träd eller död ved.

Figur 8. Parkmiljö med medelålders björk, ek och klibbal.

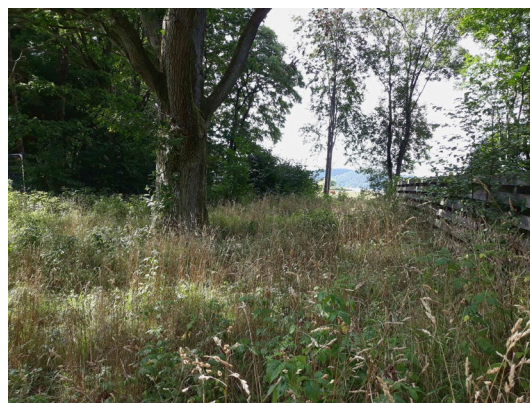
Det spontant uppväxta trädskiktet tillsammans med jätteeken utgör levnadsmiljöer och substrat som kan vara av värde för fåglar, insekter, mossor och lavar. Det förekommer även relativt stor mängd blommande träd och örter som erbjuder nektar och pollen åt vilda pollinatörer. Detta tillsammans med den ekologiska kopplingen till naturområdet "Kongo" gör att naturvärdesobjektet bedöms hysa påtagliga biotopvärden.

Figur 9. Grov och frihuggen ek i den norra delen av den annars unga lövskogen.

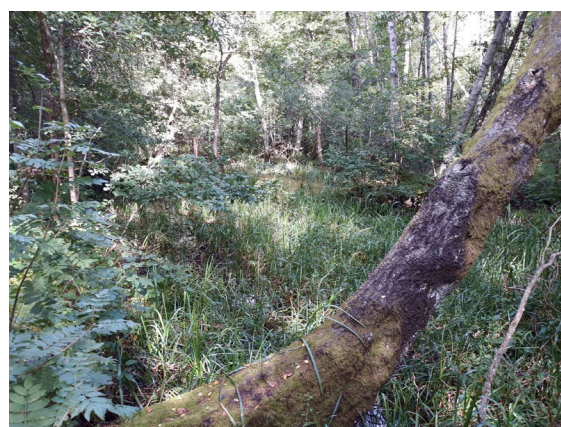
Figur 10. Fuktig svämlövskog med en naturskogsartad struktur.

Naturvärdesobjektet ingår i en klibbaldominerad svämlövskog med mycket stor förekomst av död ved. Trädskiktet domineras av mogen klibbal med inslag av hägg, körsbär, rönn, ek och björk. Buskskiktet är mycket välutvecklat och utgörs av ungt uppslag av olika lövträd. Fältskiktet är lummigt och domineras av hallon, björnbär och humleblomster. Död ved förekommer i mycket hög utsträckning och av olika trädslag och nedbrytningsgrad. Det finns död ved av både kvistar, grenar, liggande stammar, stående döda stammar och levande träd med välutvecklade håligheter.

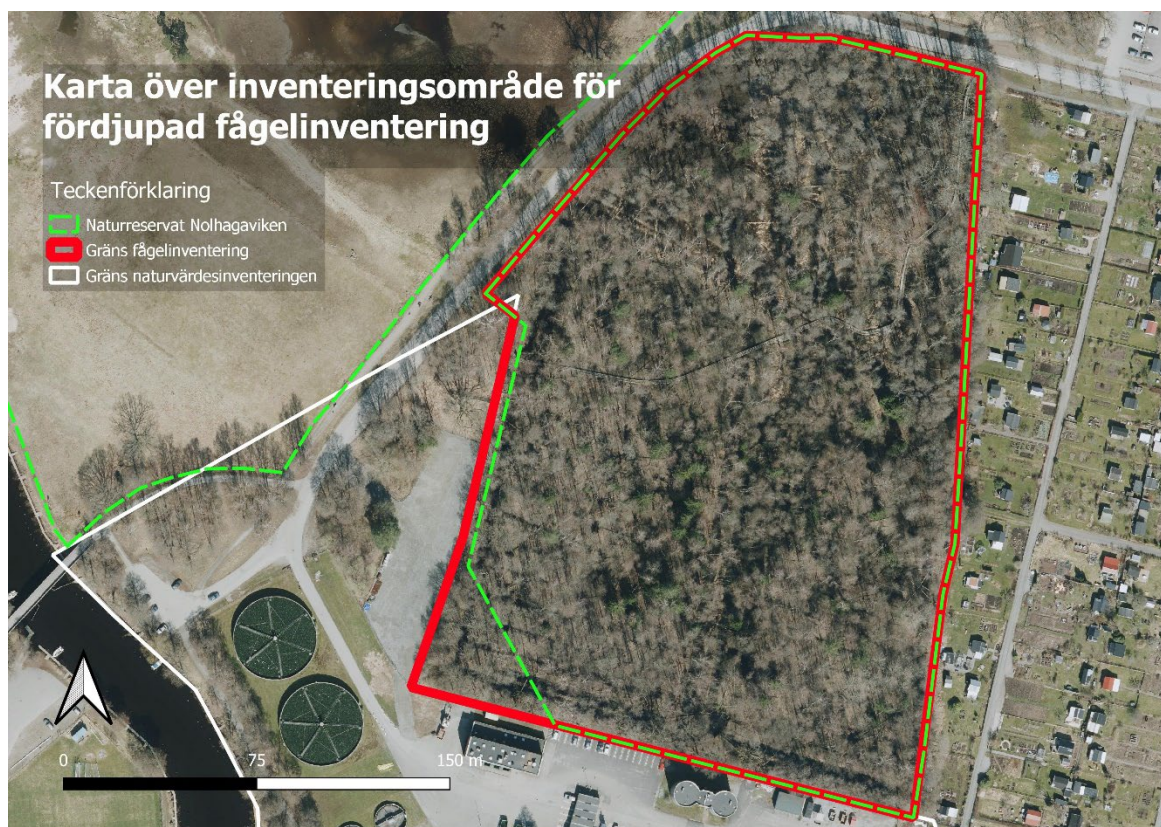
Figur 13. Karta över inventeringsområdet för fördjupad fågelinventering.

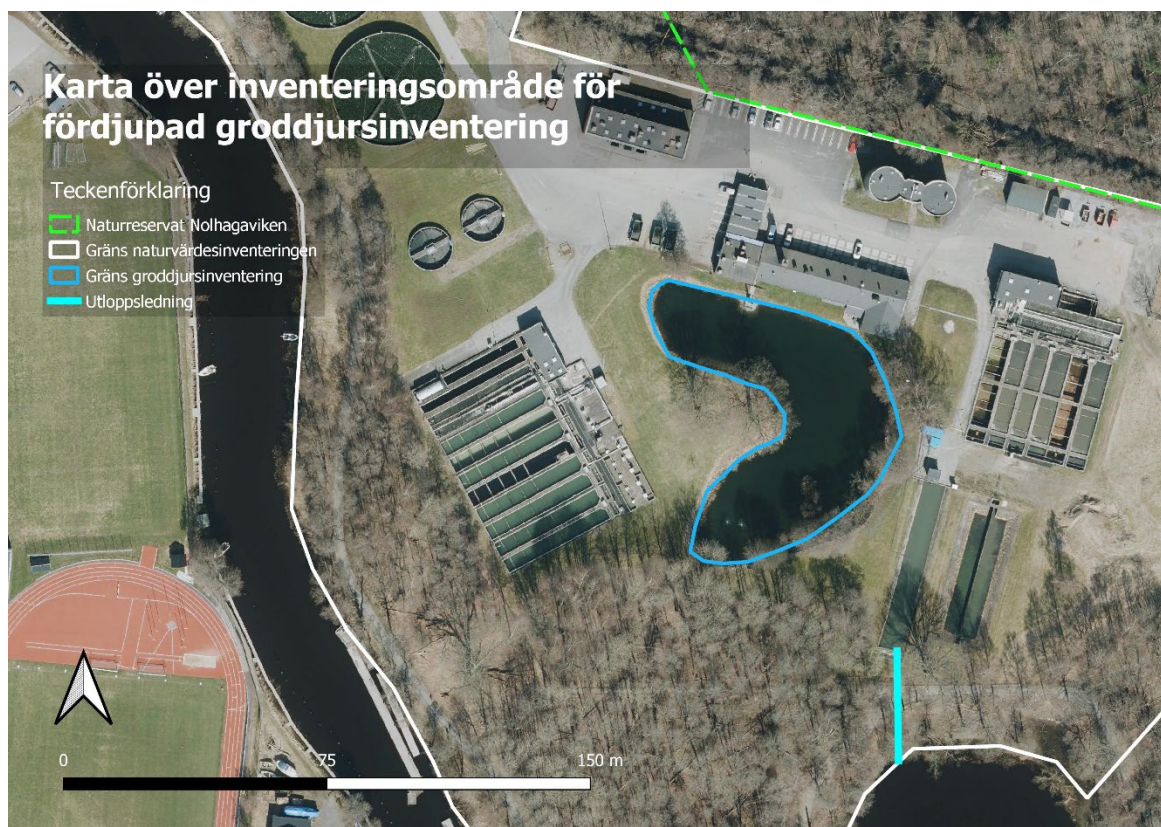
Figur 14. Dammen där den fördjupade inventeringen av groddjur genomfördes är markerat med blått.

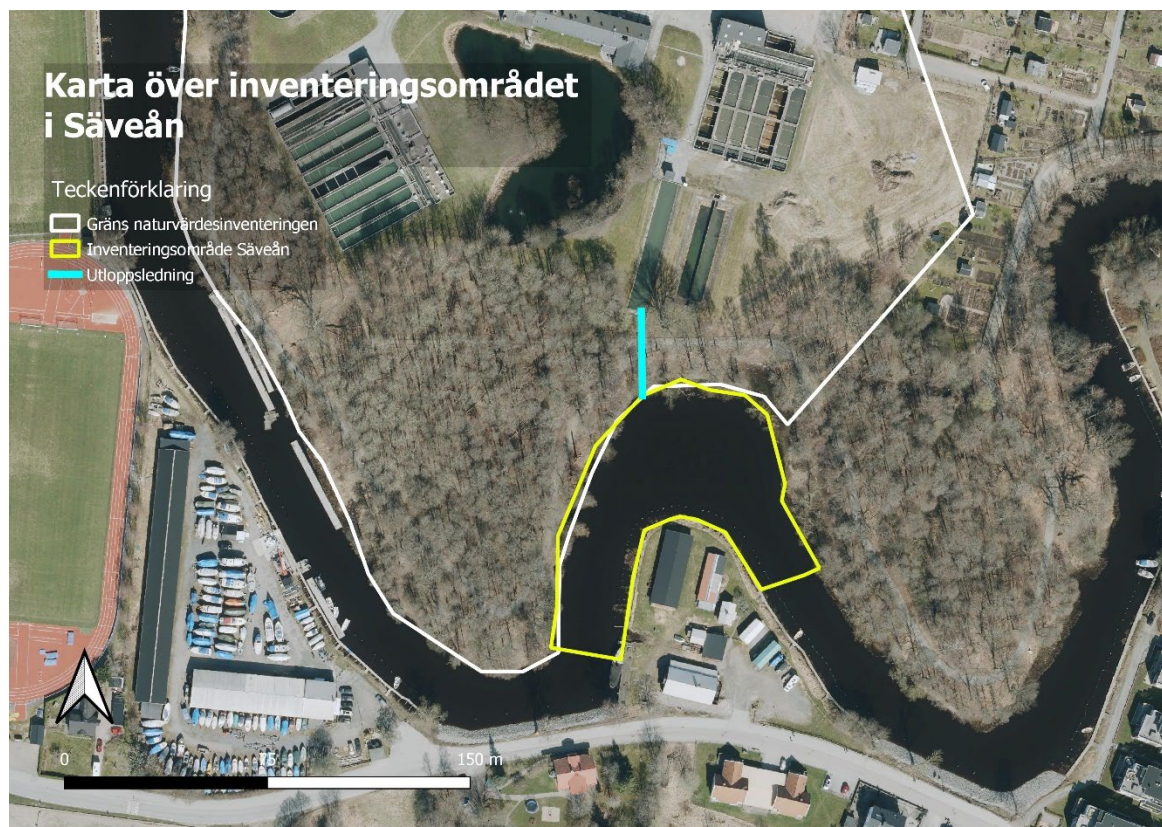
Figur 155. Karta över inventeringsområdet i Sävån.

Vattentemperaturen var något högre vid utloppet än övrig vattenmassa. Norr om utloppet är stranden mer öppen med ett fåtal träd. Där noterades svärdsilja, missne och vattenskräppa i vattenbrynet.

Sammanfattningsvis innehar det inventerade vattenområdet lokalt låga naturvärden, men med viss förekomst av naturvärden längs med västra stranden som kan ha betydelse för det akvatiska livet.

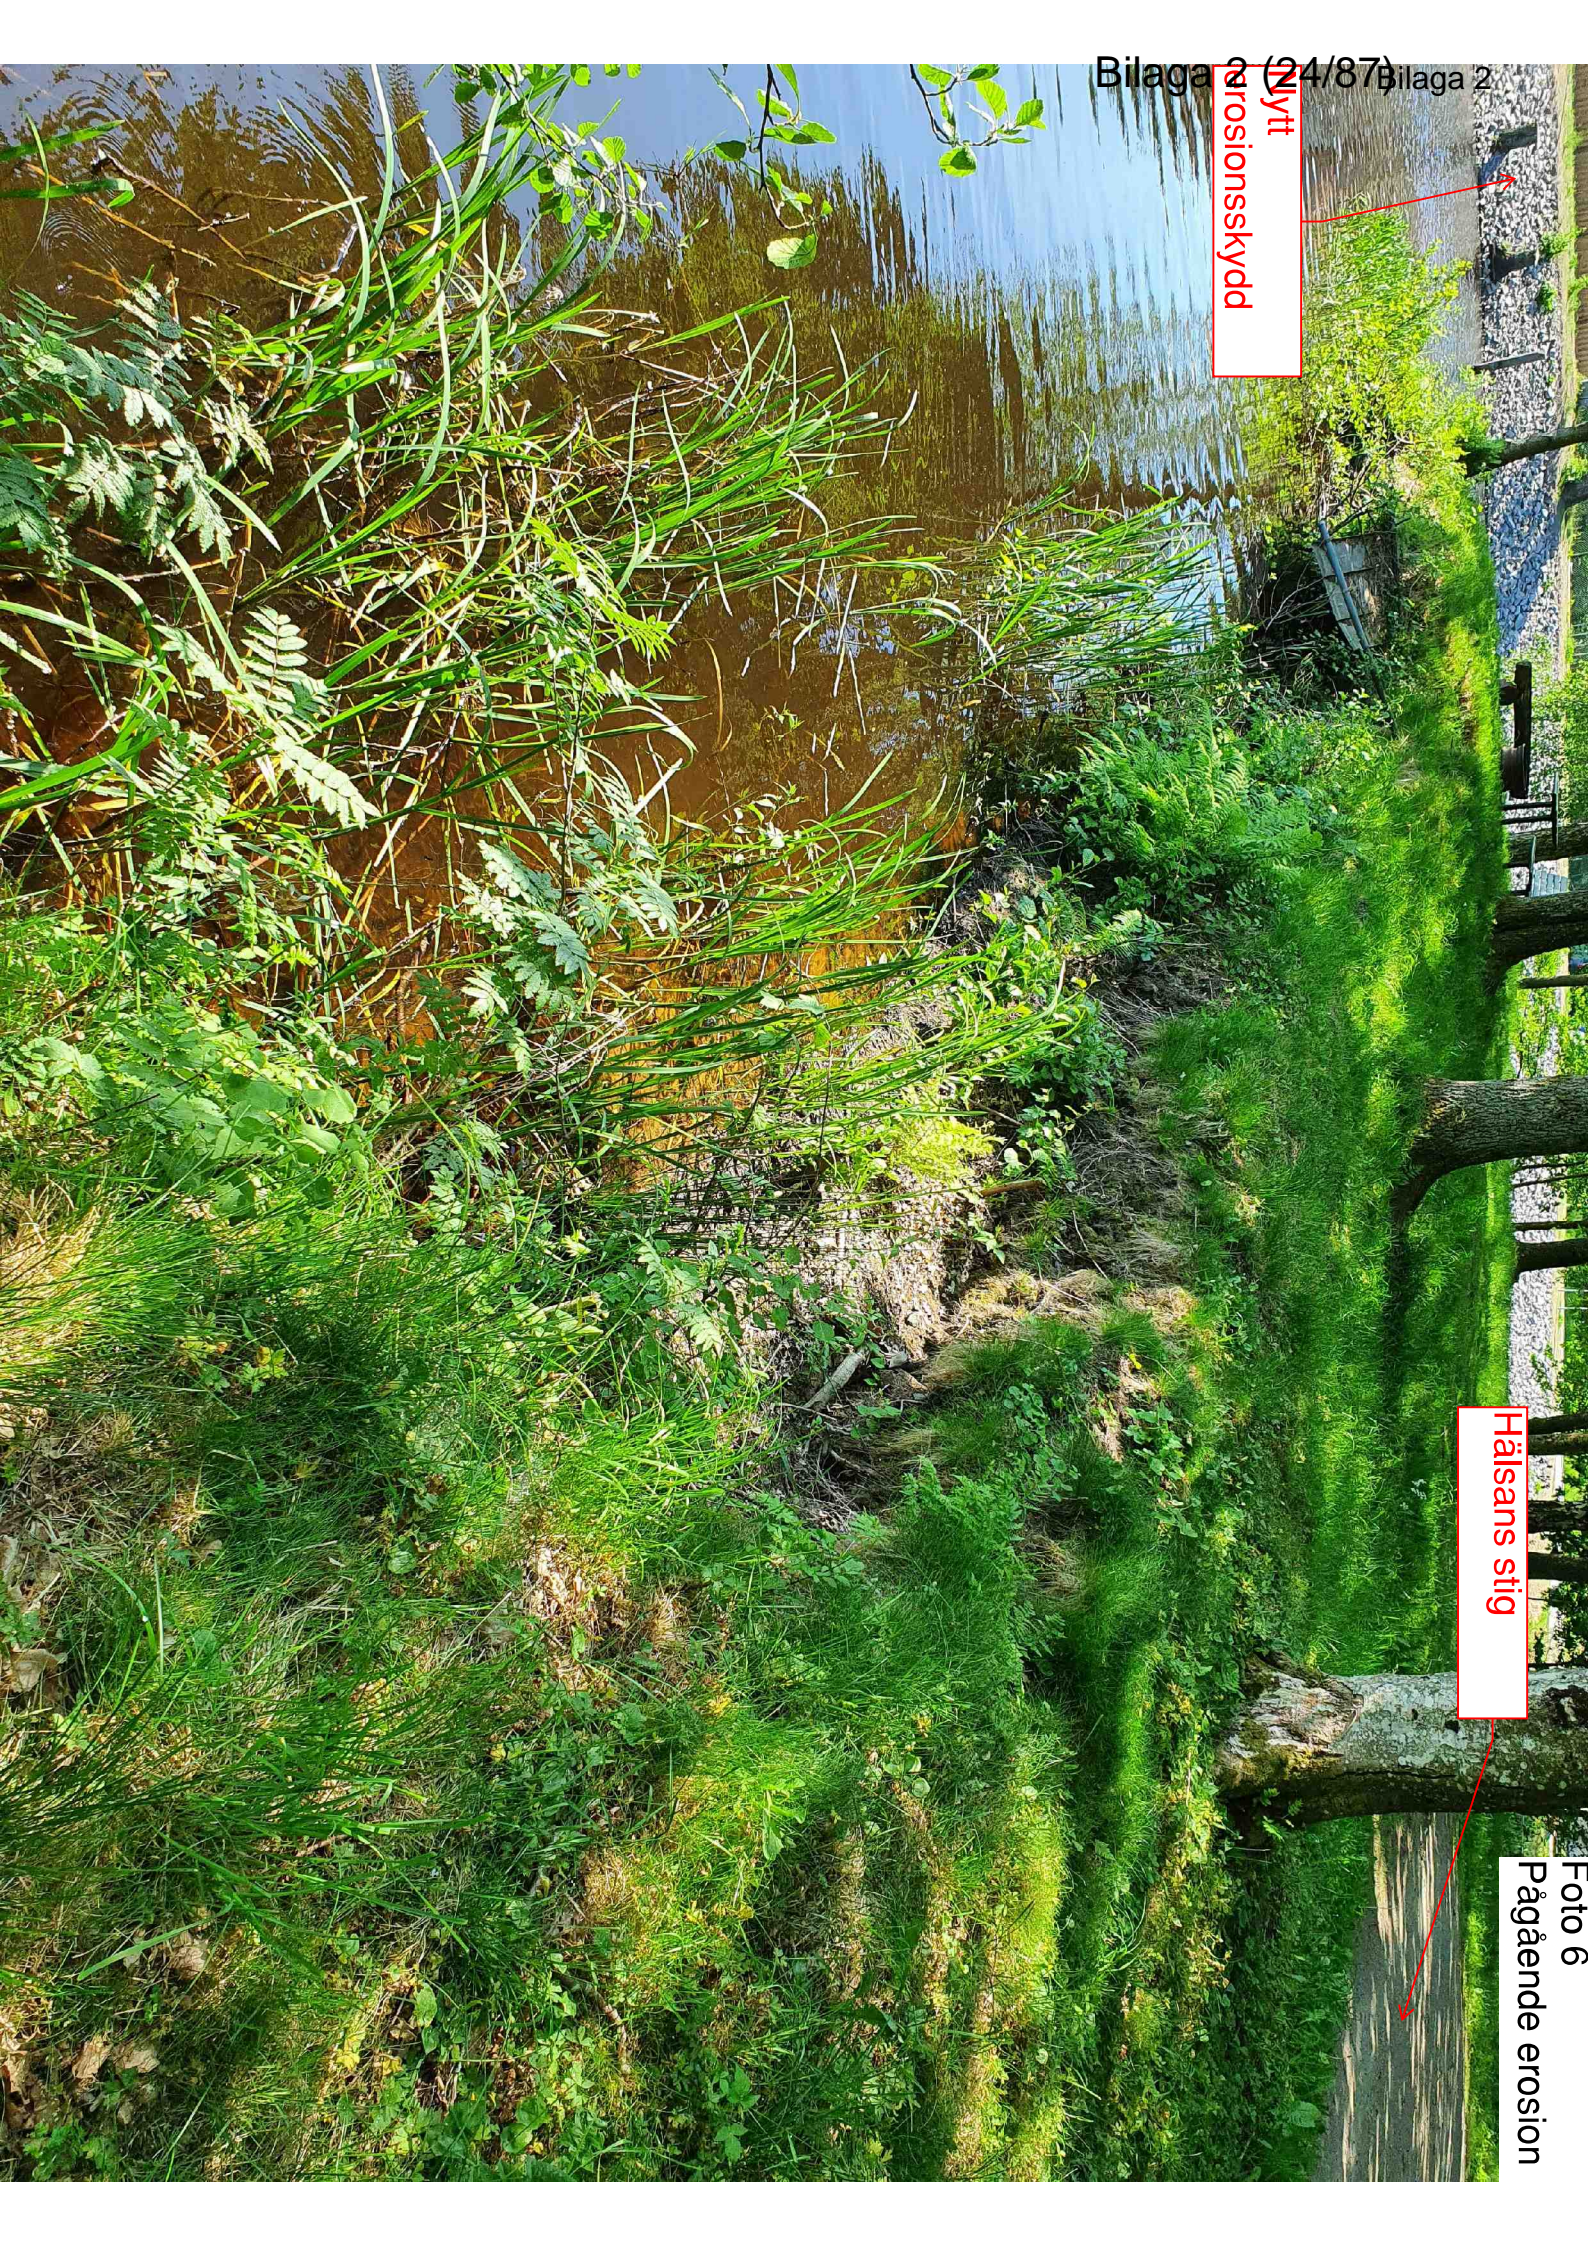
Foto 6
Pågående erosion

Nytt
erosionsskydd

Hälsans stig

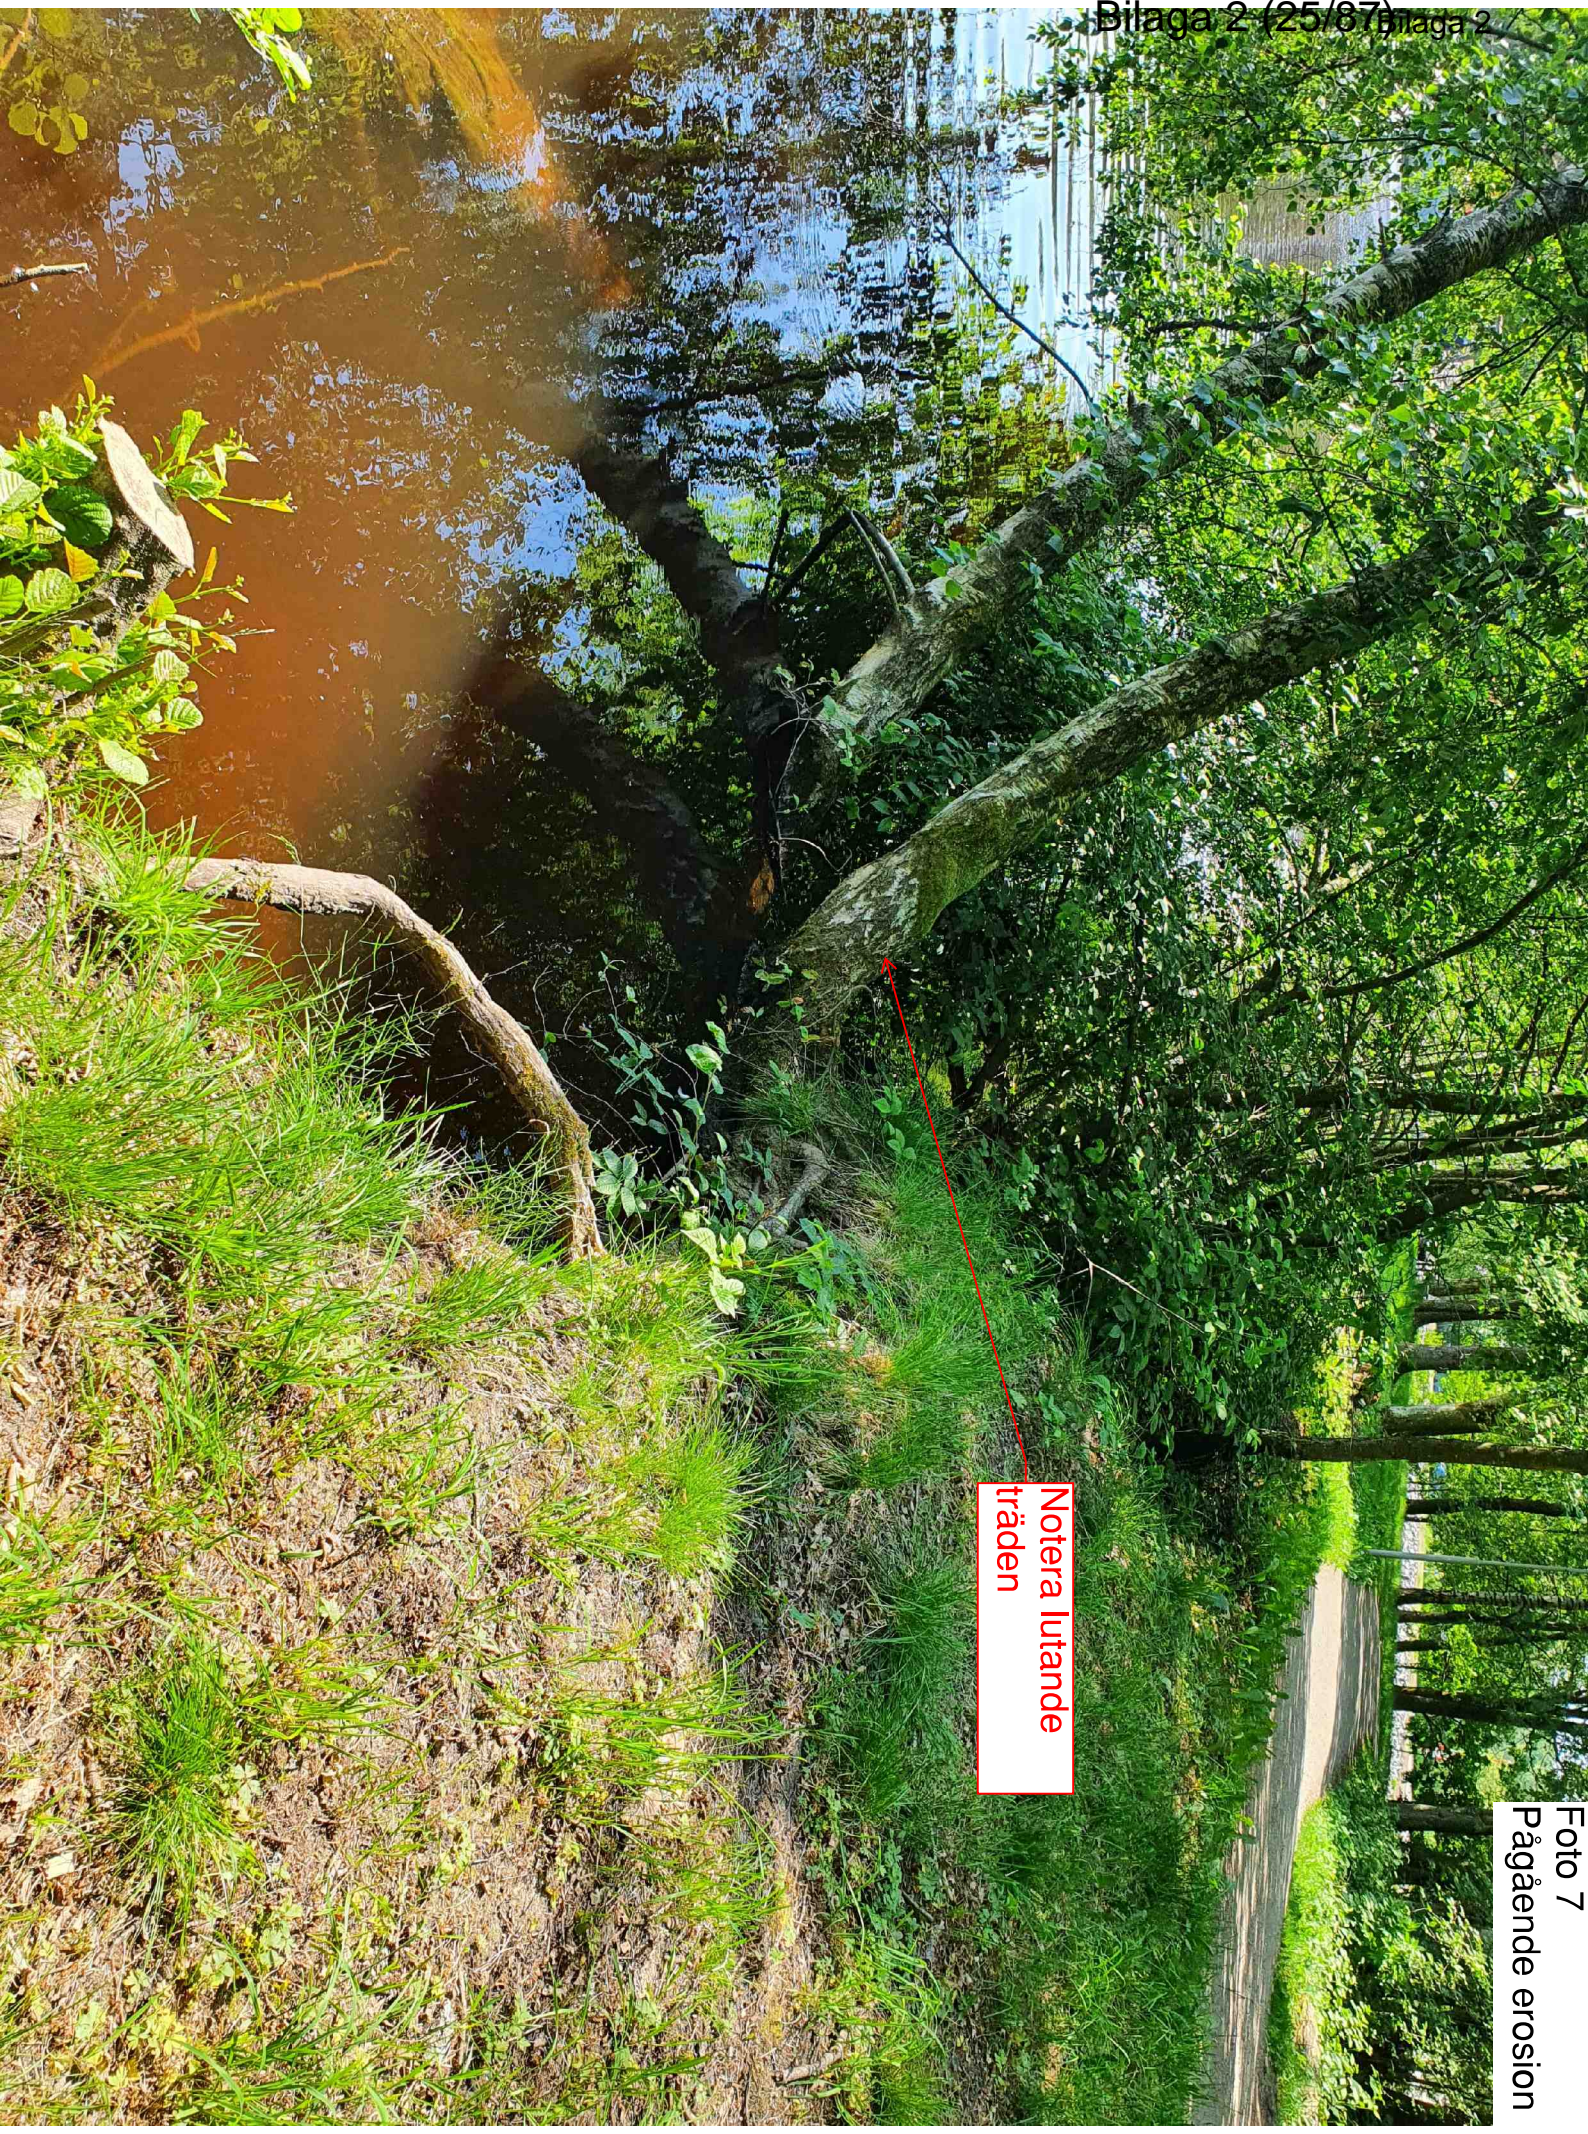
Foto 7
Pågående erosion

Notera lutande
träden

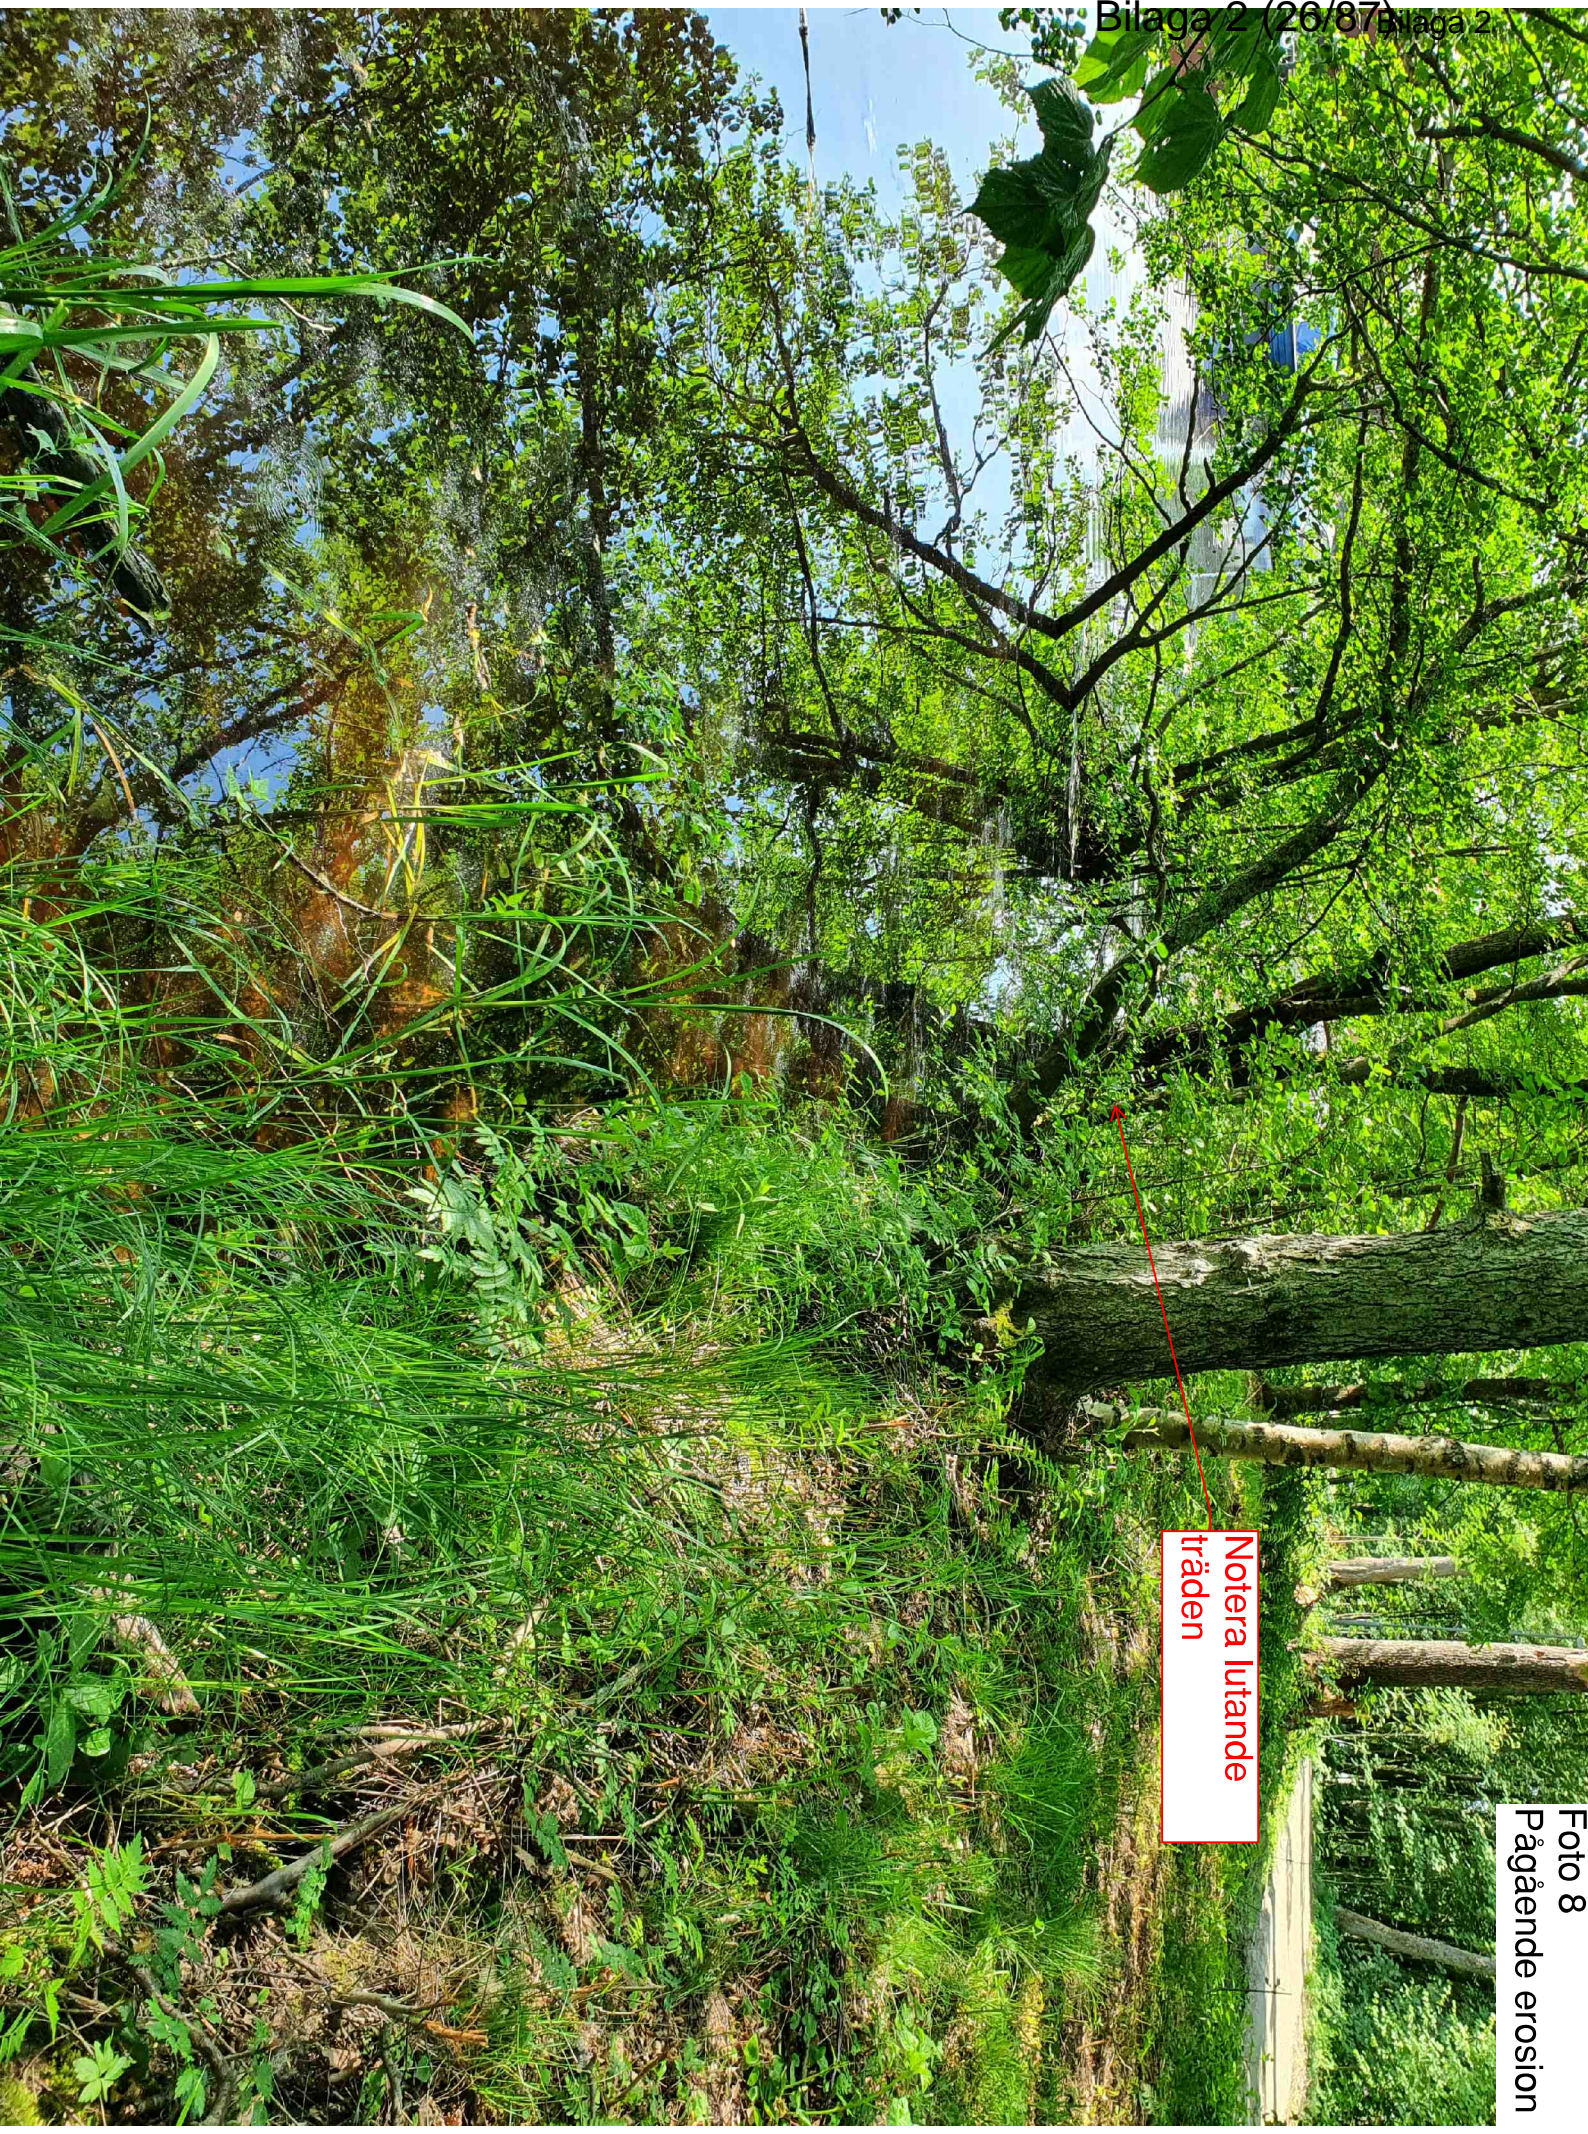
Foto 8
Pågående erosion

Notera lutande trädén

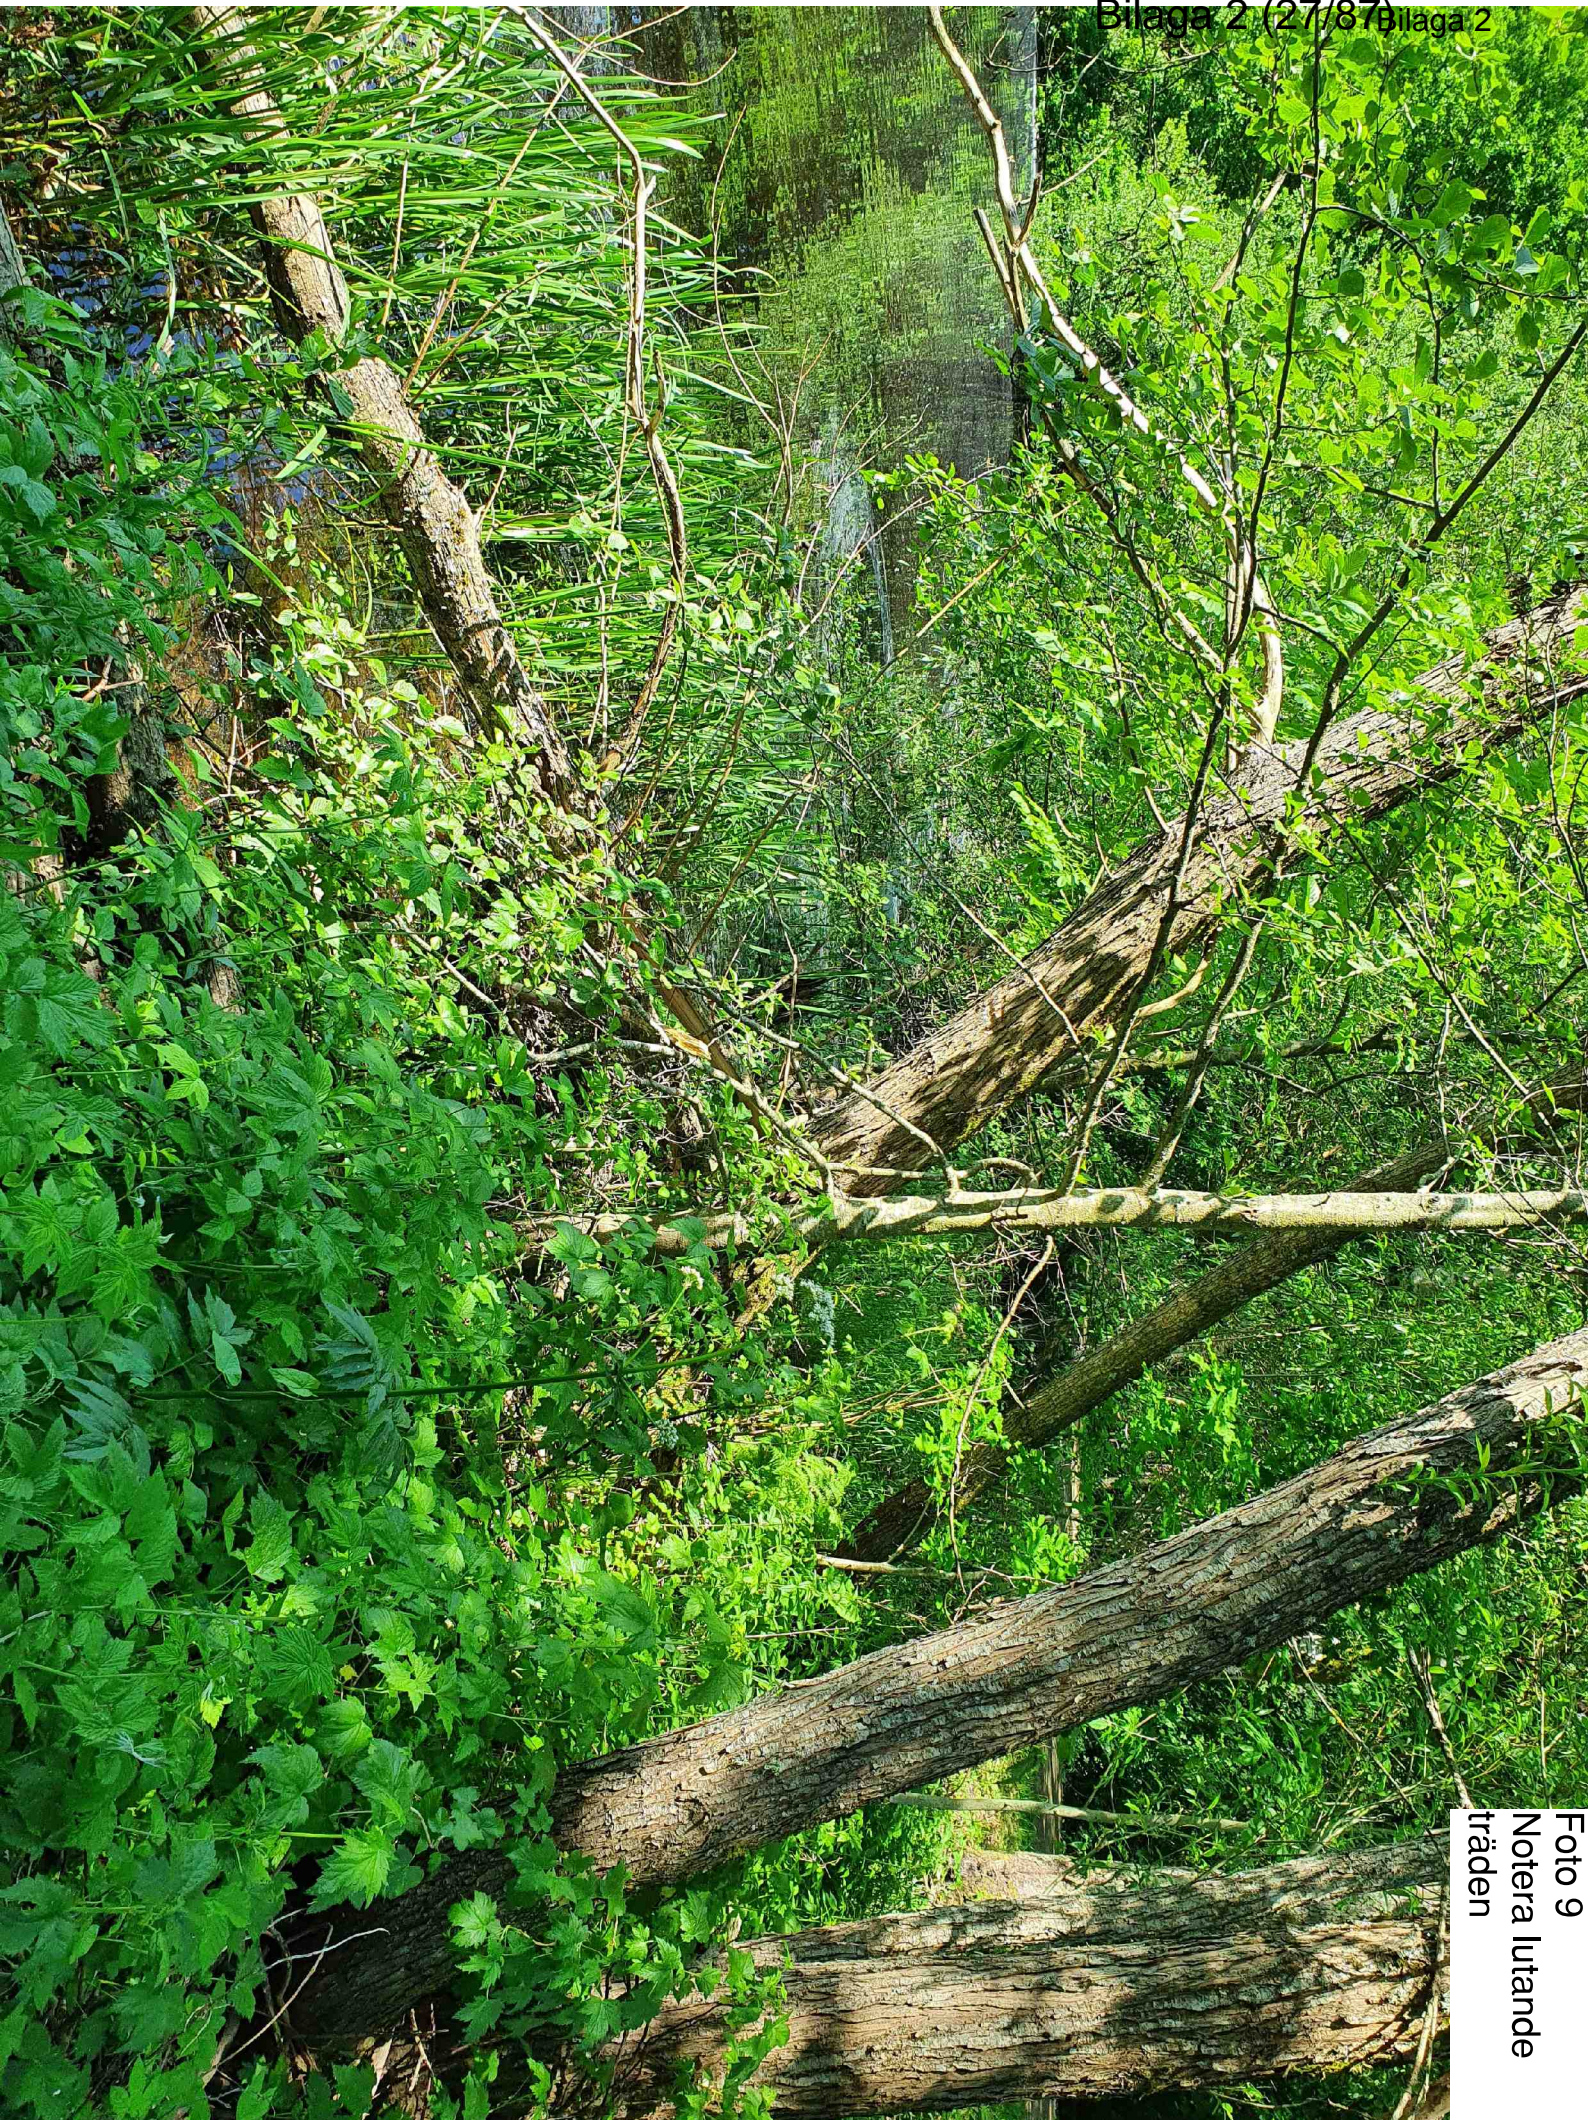
Foto 9
Notera lutande
träden
