Naturvärdesinventering avseende biologisk mångfald (NVI)
enligt Svensk standard SS 199000:2014

NATURVÄRDESINVENTERING SAMT FÖRDJUPAD ARTINVENTERING AV FÅGLAR OCH GRODDJUR VID NOLHAGA ARV, ALINGSÅS KOMMUN

OKTOBER 2022

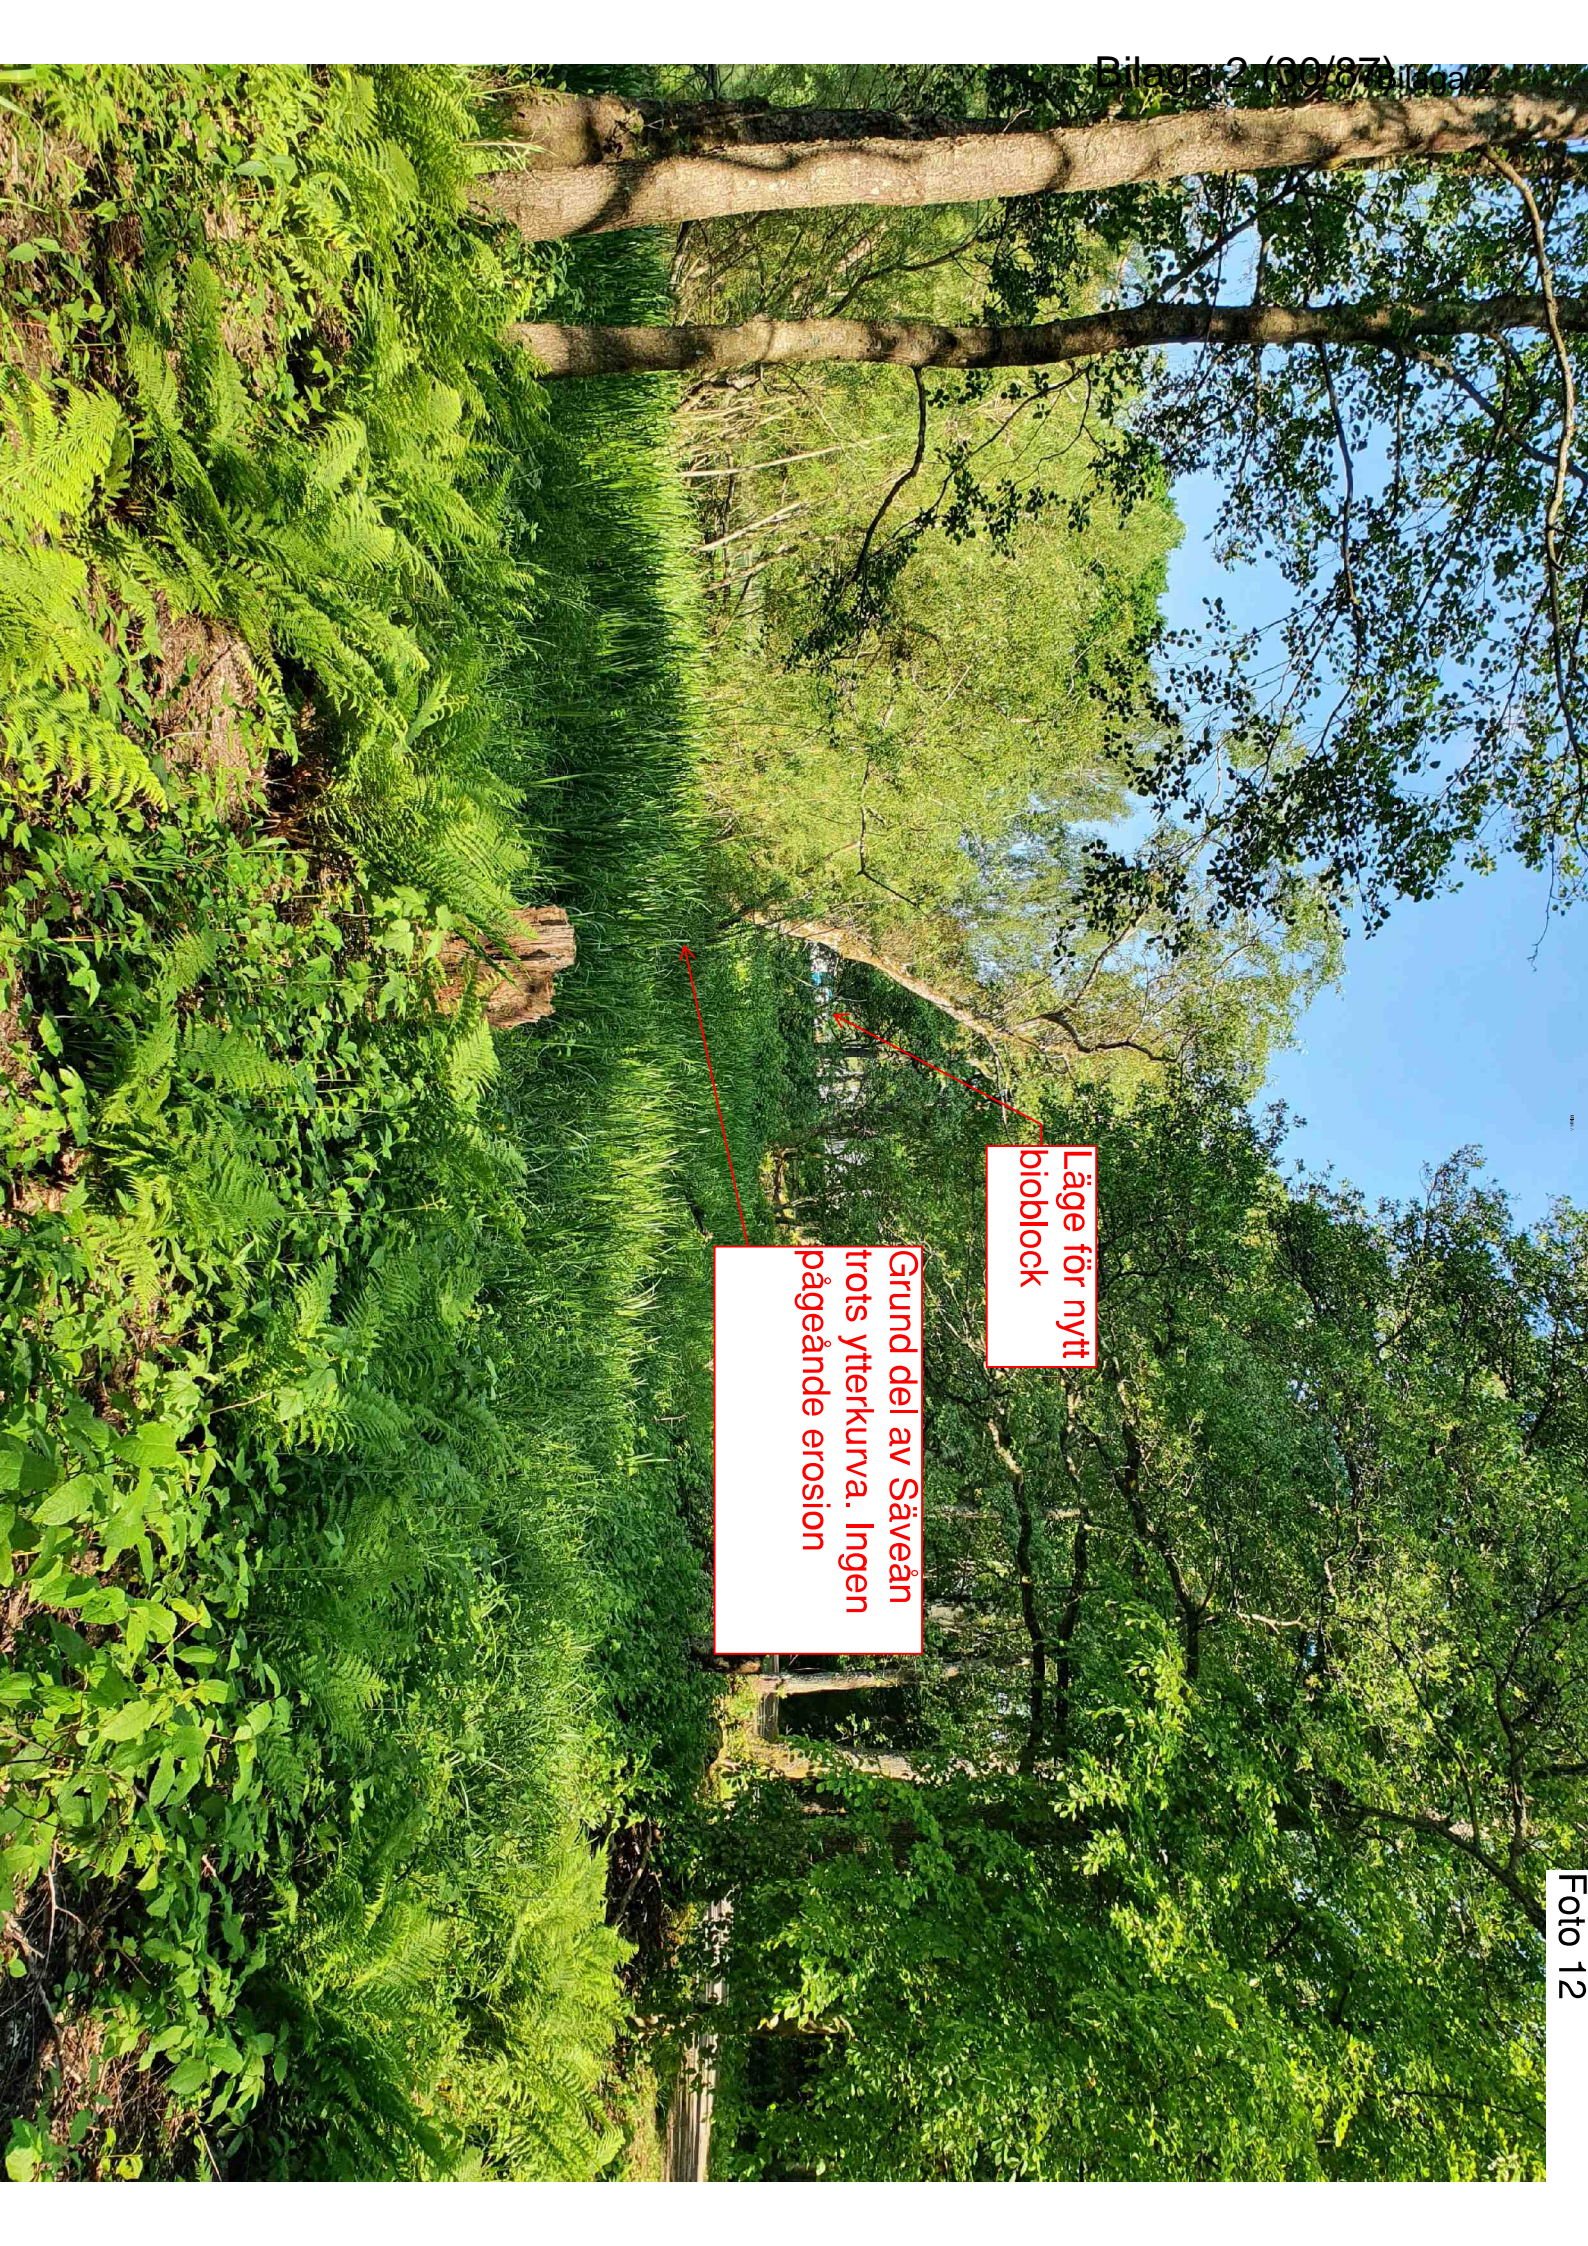
Läge för nytt
bioblock

Grund del av Sävveån
trots ytterkurva. Ingen
pågående erosion

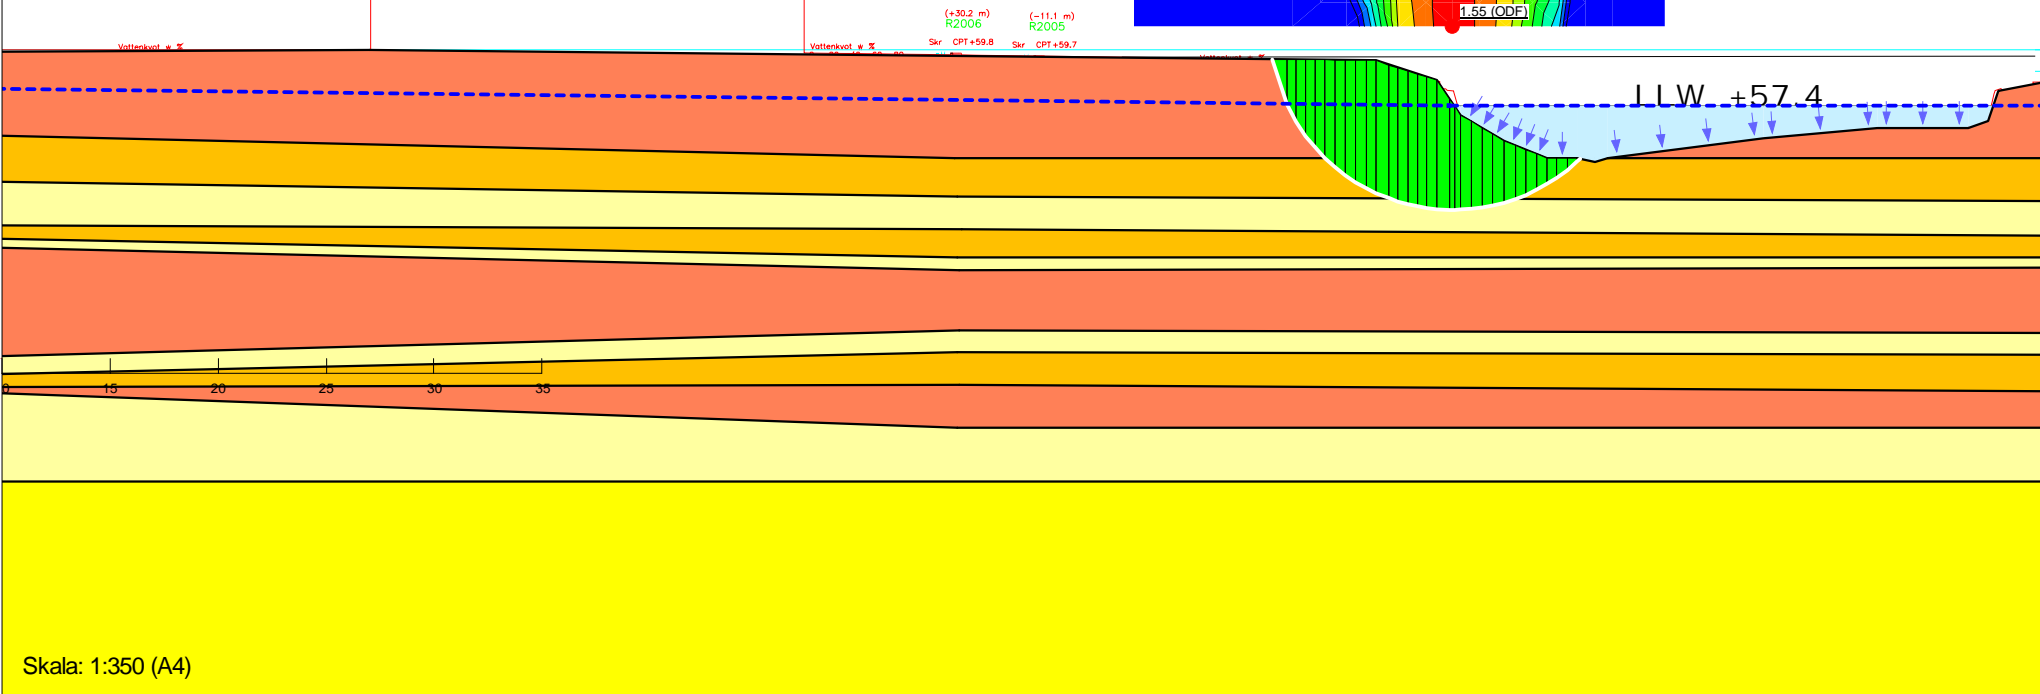
Sektion: B - Befintliga förhållanden
 Beräkning: Odränerad
 Beställare: PEAB Anläggning AB
 Metod: Partialkoefficientmetoden
 PWP Conditions from: Piezometric Line
 Projektör: David Erikson
 Geostudio Vers: 10.2.1.19666
 Datum: 2021-06-23

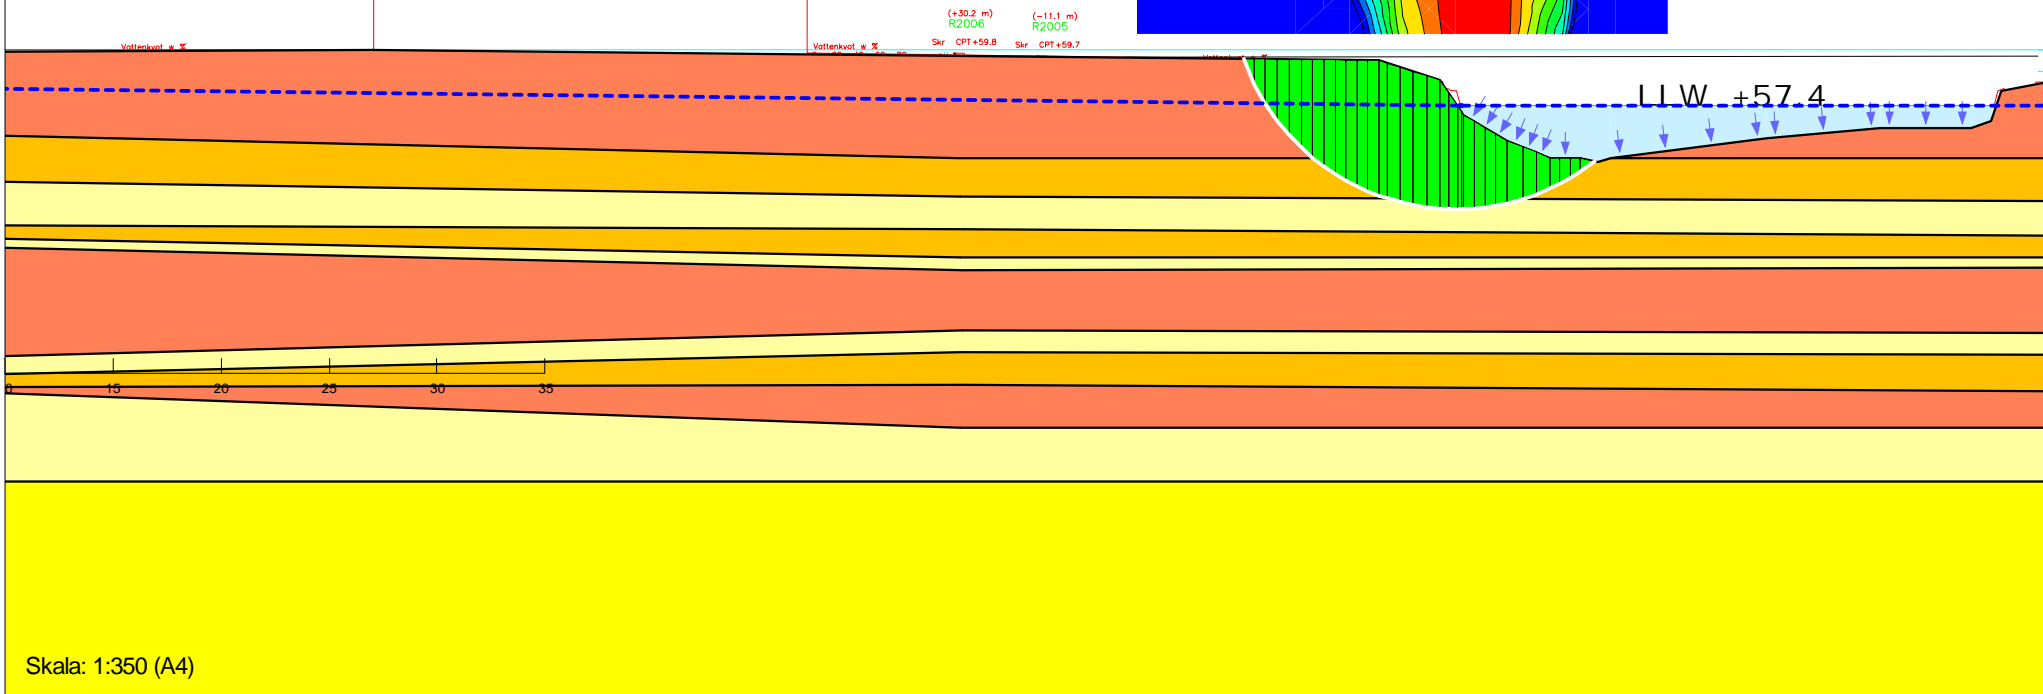
Sektion: B - Befintliga förhållanden
 Beräkning: Kombinerad
 Beställare: PEAB Anläggning AB
 Metod: Partialkoefficientmetoden
 PWP Conditions from: Piezometric Line
 Projektör: David Erikson
 Geostudio Vers: 10.2.1.19666
 Datum: 2021-06-23

(kN/m ²)	(kPa)	(°)	(°)	(kPa)	(kPa)	((kN/m ²)/m)	(kPa)	(kPa)	((kN/m ²)/m)	(m)
	Lera (1) komb	Combined, S=f(depth)	18		30		3.3	0		33	0	0.1	1
	Lera (2) komb	Combined, S=f(datum)	18		30	3.3		0.2		33		2	40
	Sand	Mohr-Coulomb	18	0	31	0							1
	Silt	Mohr-Coulomb	17	0	28	0							1
