VERKSAMHETSOMRÅDE NORR - ETAPP 2, ALINGSÅS KOMMUN

PM BERGTEKNIK FÖR DETALJPLAN

A246111-B-PME-001

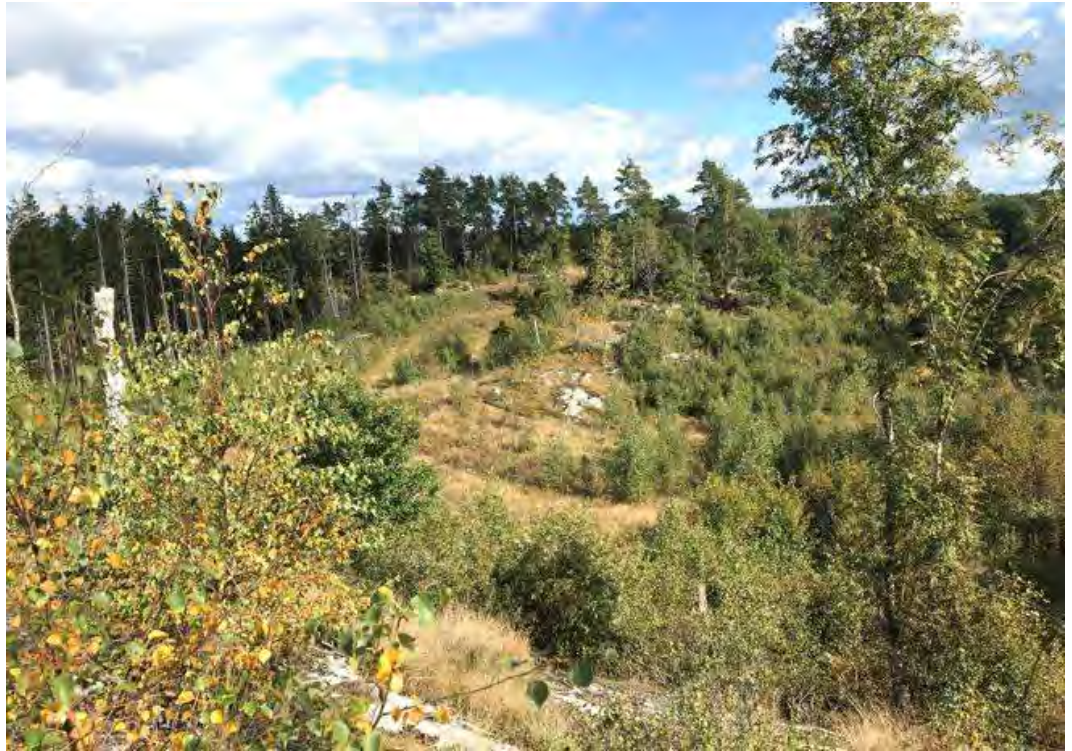
Områdets bergsryggar breder generellt ut sig i en V-NV till Ö-SÖ-riktning. Nordsidorna utgörs i regel av branta men hållartade bergsslänter. Sydsidorna är generellt flackare och ofta jordtäckta. Höjdernas toppar präglas av kuperad hållmark, Figur 5

Figur 5. Skogsbeklädd bergshöjd rik på hållar strax norr om avfallsanläggningen.

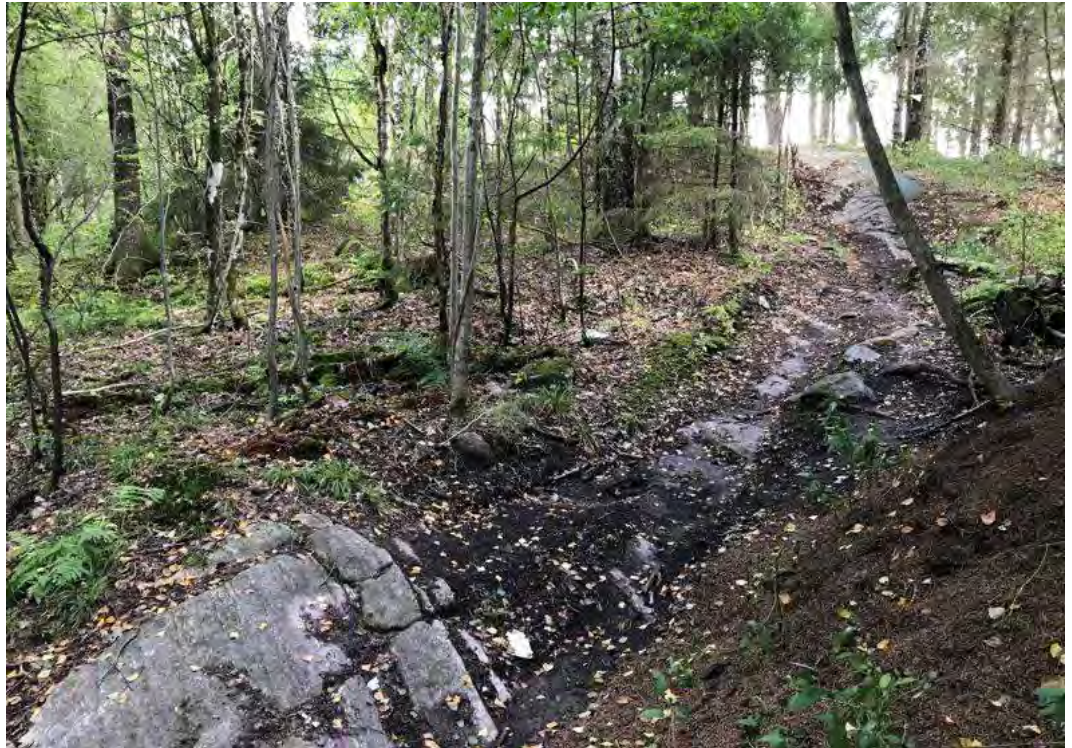
I de kuperade områdena är jordtäcket tunt och osammanhängande, Figur 7. I lokala sänkor finns ställvis sandiga moränavlagringar.

Figur 7. Endurospår i utredningsområdets nordvästra del. Jordtäcket är i de kuperade områdena mycket tunt.

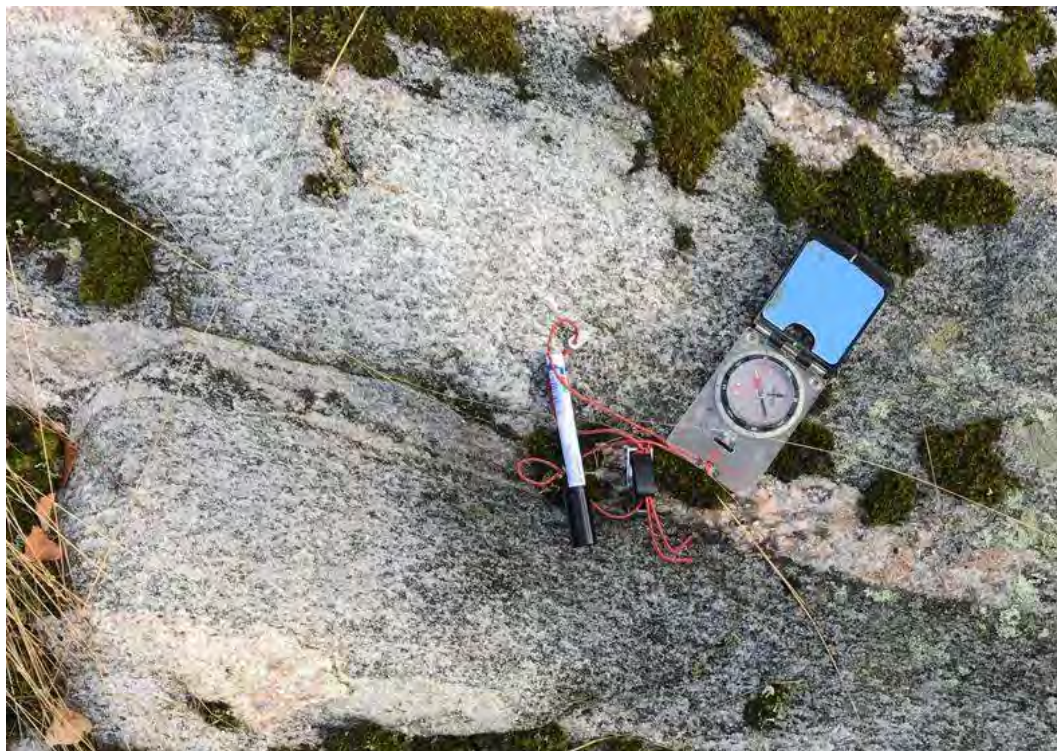
Bergarten uppträder i fält som bandad till ådrig, ställvis veckad och med inslag av basiska boudinage, Figur 9. Innehåll av mörka mineral inklusive glimmer varierar kraftigt mellan olika skikt i bandningen. Gnejsen är ställvis rödaktig och genomskärs på ett flertal ställen av meterbredda pegmatitgångar, Figur 10.

Figur 9. Den dominerande bergarten i området är en granitisk till granodioritisk ådergnejs.

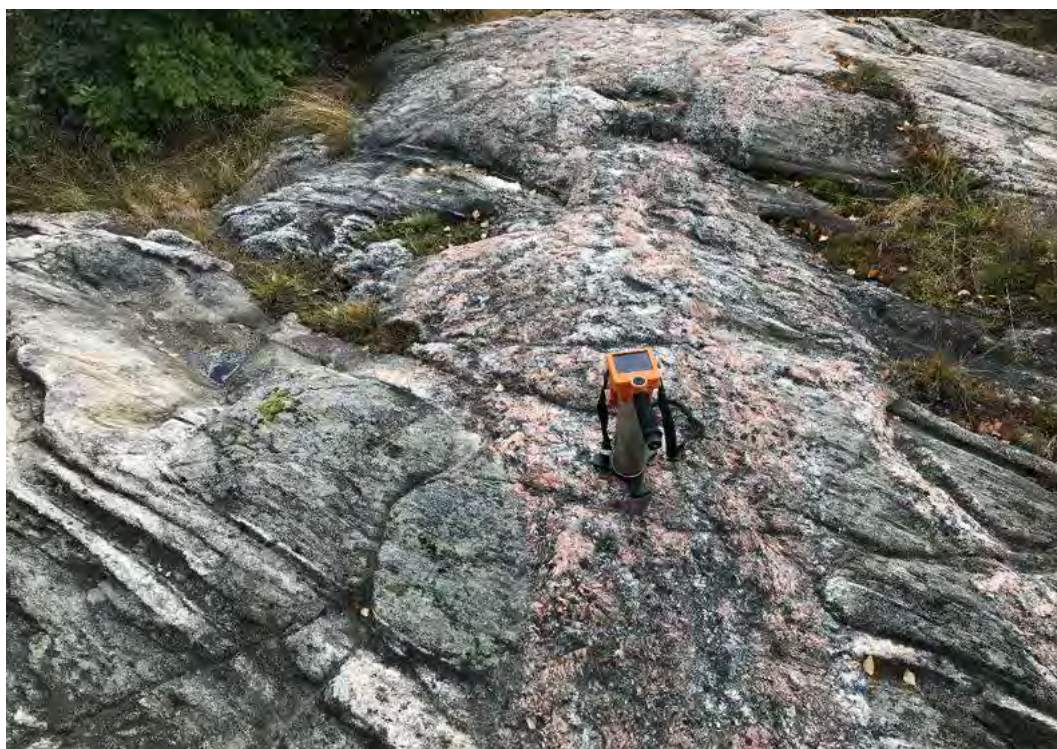
Figur 10. Meterbred pegmatitgång i gnejsen. Gammaspectrometern synlig ståendes på pegmatitgången.

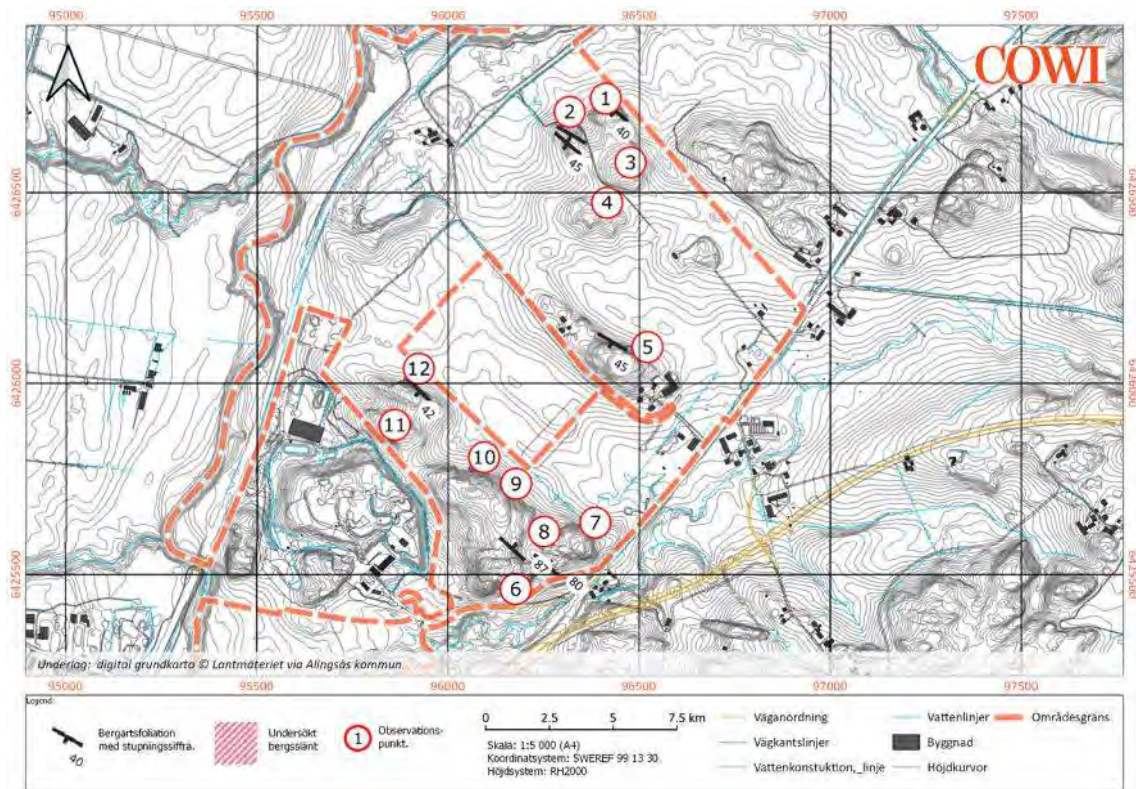
Bergsslänter är koncentrerade till undersökningsområdets norra del, Figur 1. Planområdet är delvis svåråtkomligt p.g.a. vegetation och, mera sällsynt, höjdskillnader.

Figur 1. Undersökta bergsslänter markerade i rött. Kartan visar även inmätt foliation.

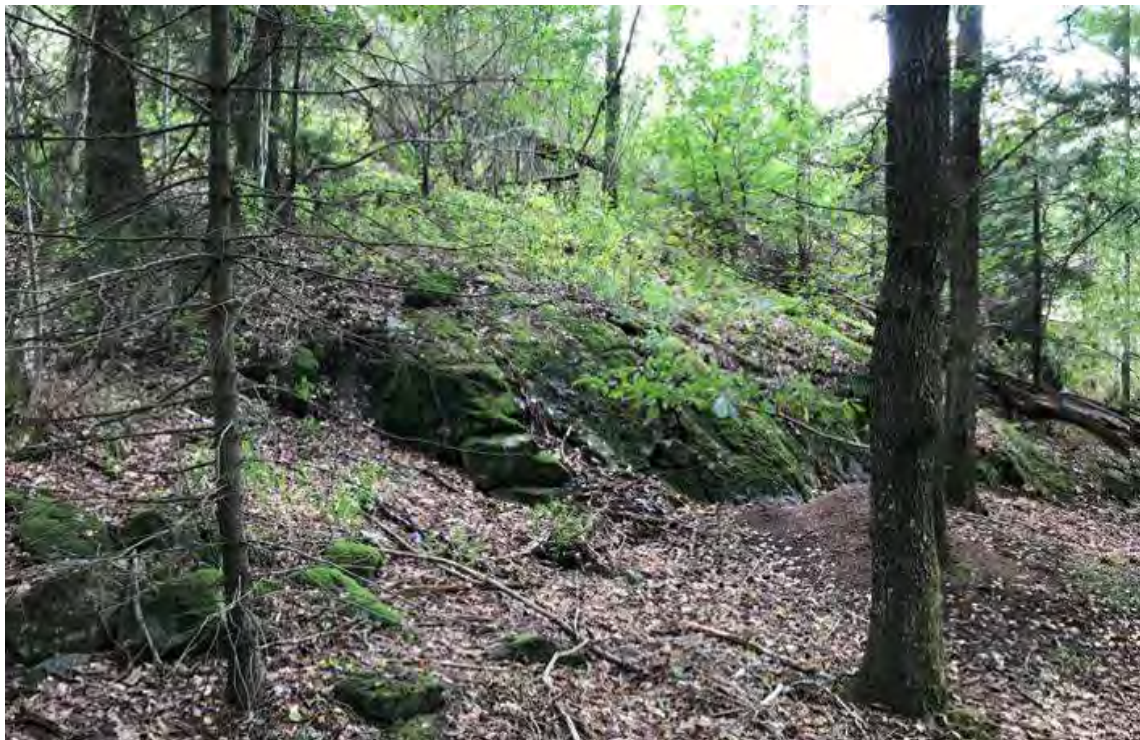
Figur 3. Typisk bergsslänt som vetter mot söder (strax väster om observationspunkt 11), med hålltytor som följer bergets naturliga strukturer.

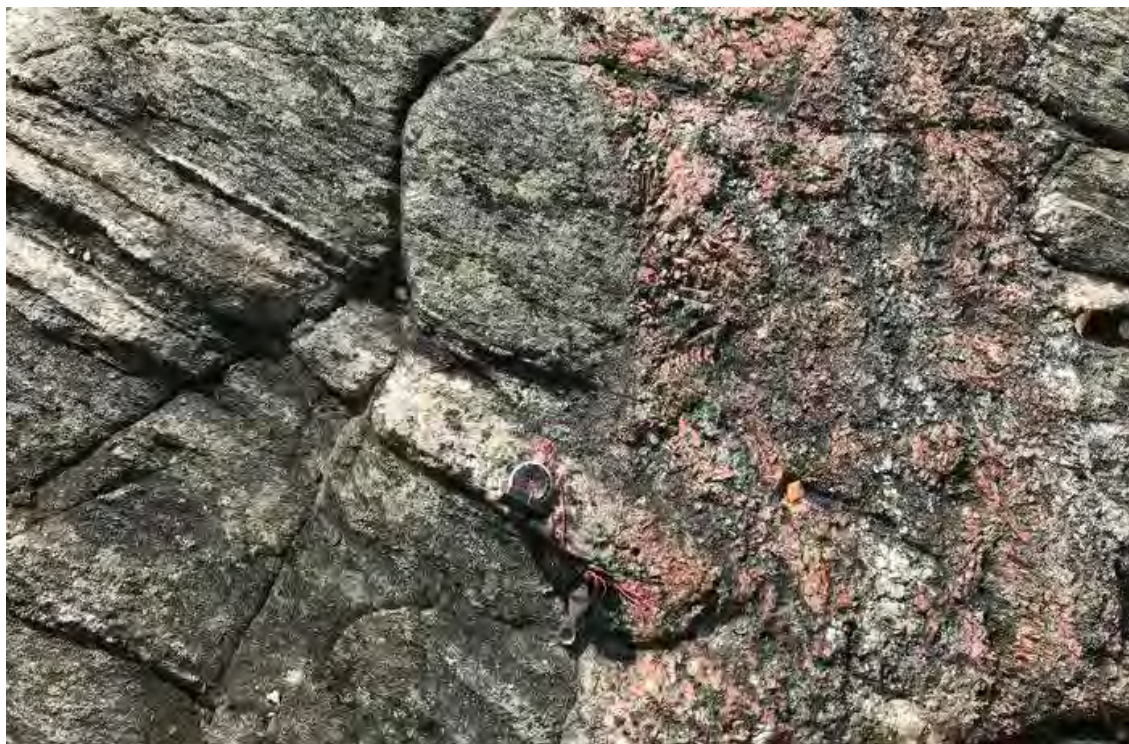
Figur 4. Här bandad ådergnejs som genomskärs av en pegmatitgång (observationspunkt 2).

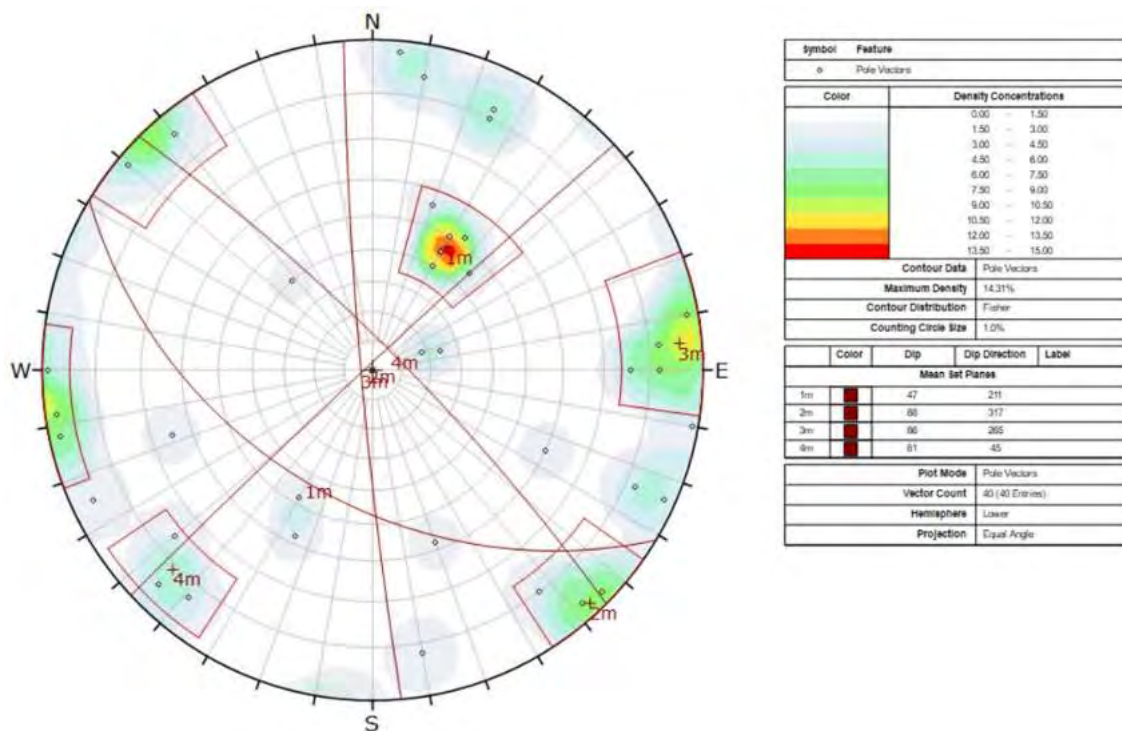
Bergmassan är övervägande måttligt uppsprucken med 0-3 sprickor per meter. Inmätta sprickor visas i Figur 5.

Figur 5. Inmätta sprickor i området. 1m motsvarar foliationen.
