# PM2 EROSIONSSKYDD

2022-01-31

Denna PM är en komplettering till PM Erosionsskydd 2021-01-27, Rev A 2021-03-09. Tidigare PM utgick från observationer gjorda vid fältbesök 2021-01-22. Vid detta tillfälle var vattenståndet relativt högt, vilket begränsade möjligheten att se befintliga erosionsskydd och slänter som var täckta av vatten.

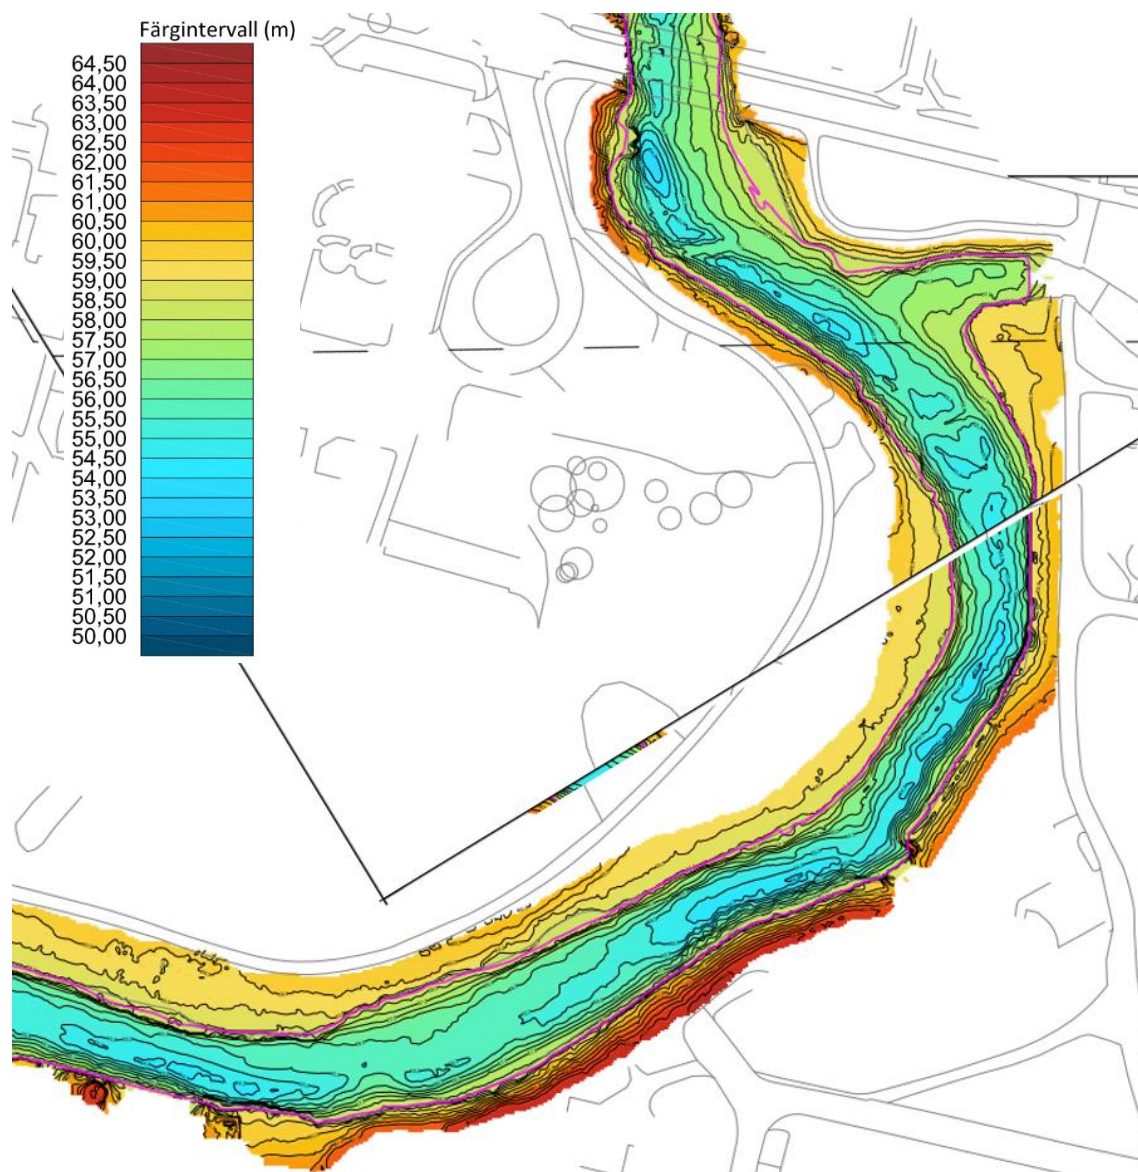
Figur 1 visar inmätta nivåer inom det aktuella avsnittet av Säveån. Den lila linjen markerar gräns mellan data från multibeam-ekolodning och laserscanning, det vill säga det vattenstånd som rådde vid mätningen, +58,4. Intervall mellan nivåkurvorna är 0,5 meter. Alla nivåer anges i höjdsystem RH 2000.

Figur 1. Nivåer mätta vid sjömätning och laserscanning i juni 2021. Höjdsystem RH 2000. Ekvidistans mellan nivåkurvor 0,5 m. Figur: MarCon Teknik AB

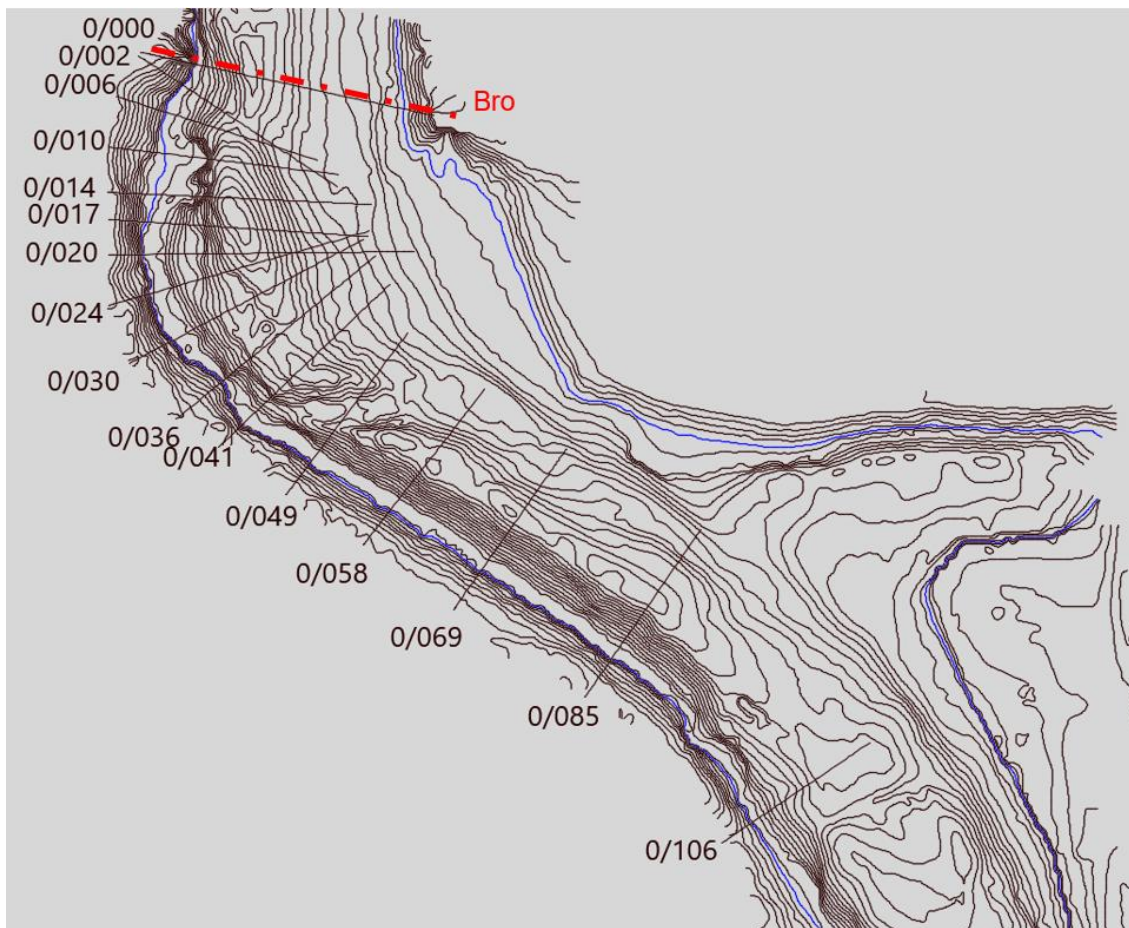
Utifrån sjömätningen har en längdmätning upprättats och tvärsnitt tagits fram.  
Längdmätningen börjar vid bronns nedströmssida, se Figur 3.

Figur 3. Längdmätning och sektioner. Blå linje visar vattenyta på nivå +58,5.  
Ritning: Sweco, utifrån MarCon Tekniks sjömätningssdata

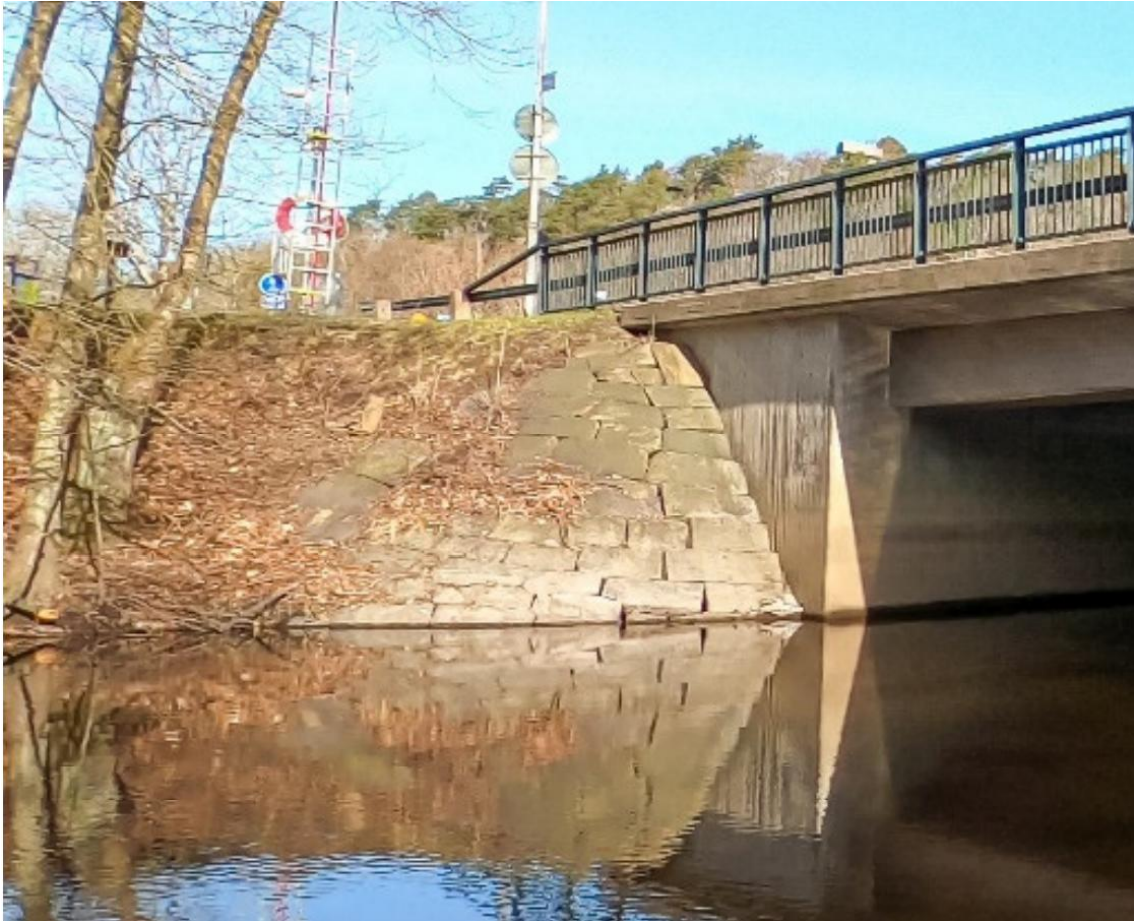
De första 6 meterna, 0/000 till 0/006, utgörs av en brokon av huggen granit, därefter vidtar en oskyddad jordslänt.

Figur 4. Brokon, glacis av huggen sten. Foto: MarCon Teknik AB
