DP AFZELIISKOLAN 2 OCH 3

ANTIKVARISKT UTLÅTANDE OCH KONSEKVENSBESKRIVNING TILL DETALJPLAN

Datum: 2024-02-13

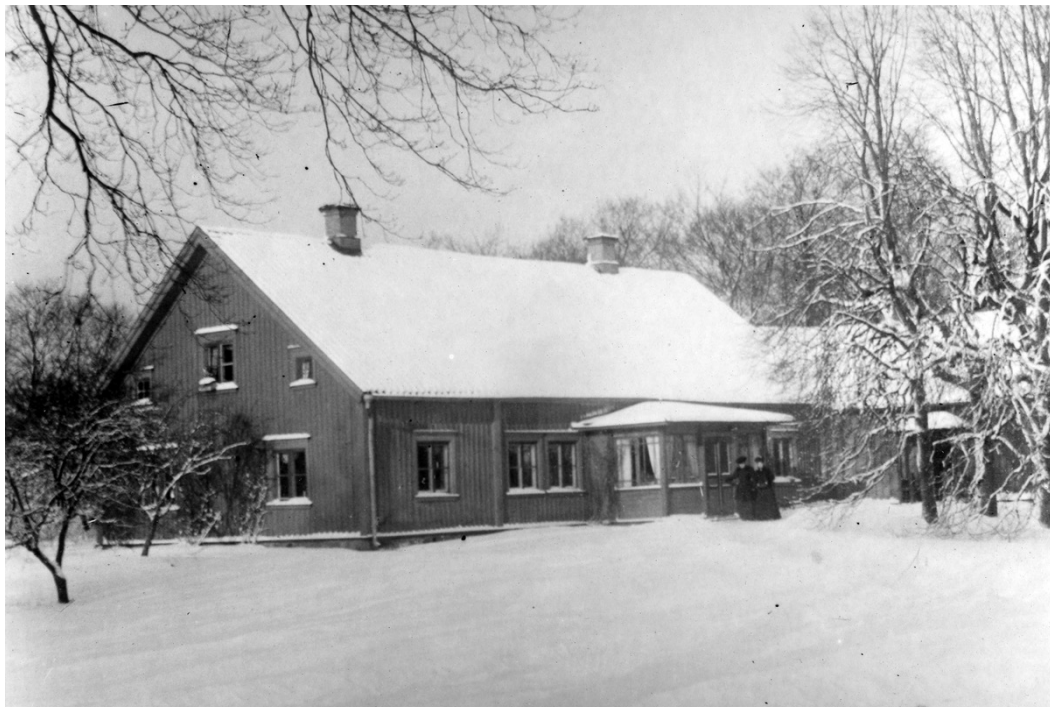
Motiv som troligen visar den gamla mangårdsbyggnaden till prästgården i Alingsås, fotograferad 1890-tal. Det kan även vara ett tidigt foto av den nya pastorsbostaden men i så fall har stora ombyggnader genomförts genom åren, jämför med nutida bild på pastorsbostaden nedan. Fotograf: Karin Möller. Innehavare: Alingsås museum. Källa: Digitalt museum. Licens: CC-NC-BY-SA.

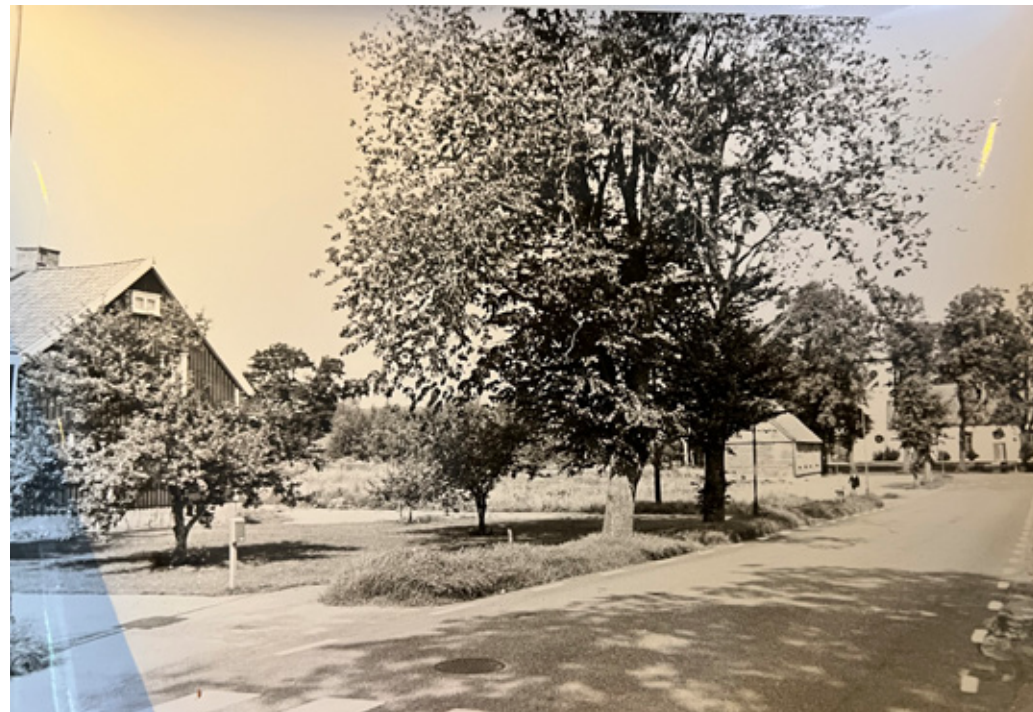
Landskyrkoallén på 1960- eller tidiga 1970-talet. Tvärsöver gatan är den tomt som Pingstkyrkan införskaffat för den nya kyrkobyggnaden.

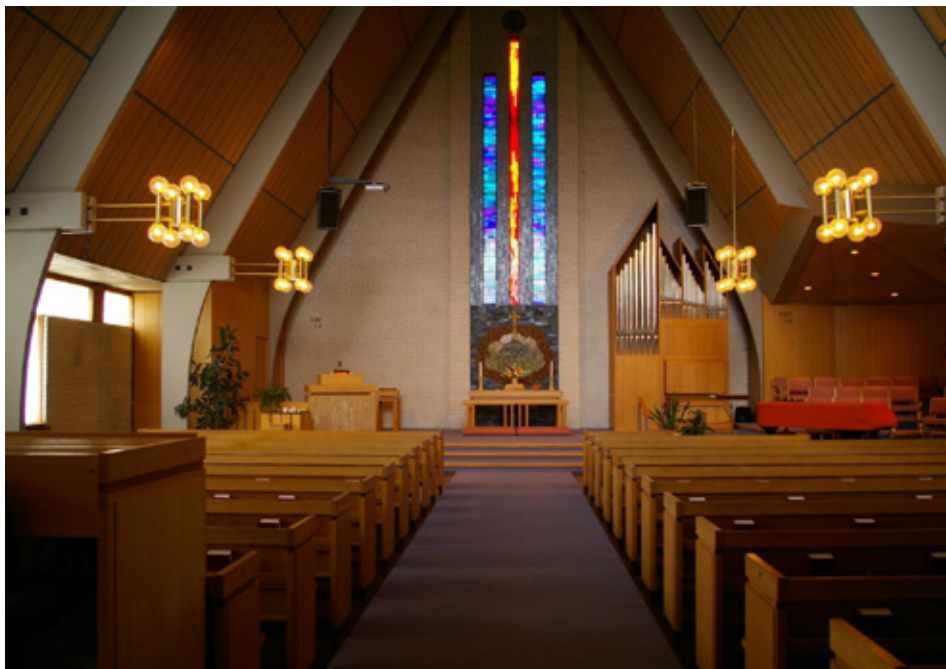
Tibro missionskyrka, interiör. Hämtad från RAÄs Bebyggelseregistret. Ägare: Västarvet, Fotograf Stig Florén. Licens: [CCBY](#).

1966 tilldelades Flensborn uppdraget att projektera en ny missionskyrka i Tibro. Jämfört med Huskvarna har ljusinsläppen här blivit mindre vilket kompenseras av den elektriska belysningen i form av stora globarmaturer vars armar är monterade på limträbalkarna. En påtagligare uppåtsträvan men också ett grövre uttryck kännetecknar kyrkorummet än i Huskvarna. Kyrkfönstret är centrerat i rummet utfört som tre högsnala slitsar. Innertak är av omålad träpanel av grövre dimensioner och med tydligare skarvar än i Huskvarna. Även väggpartier är grövre utförda i kalksandsten.

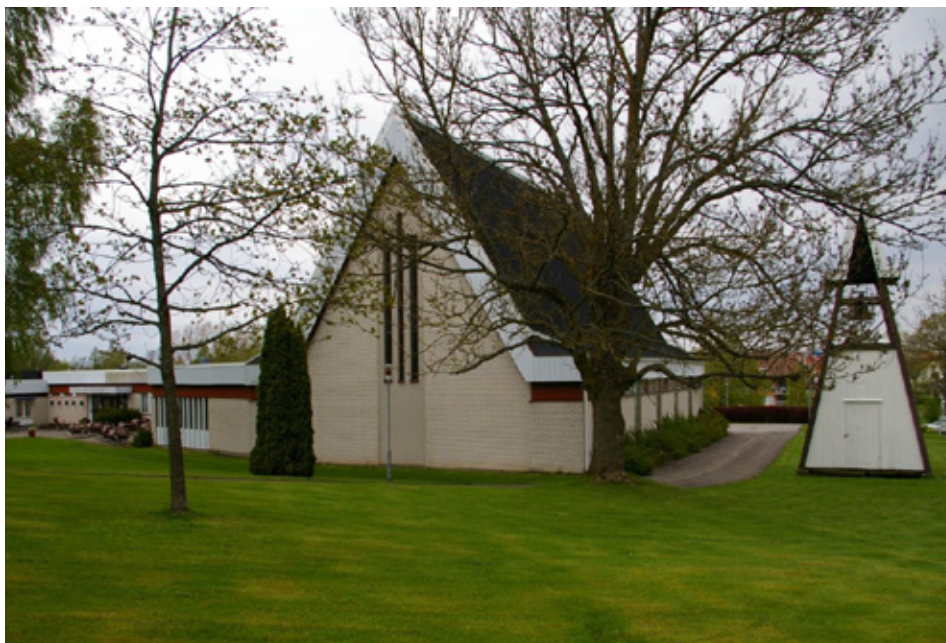
Tibro missionskyrka, exteriör. Hämtad från RAÄs Bebyggelseregistret. Ägare: Västarvet, Fotograf Stig Florén. Licens: [CCBY](#).

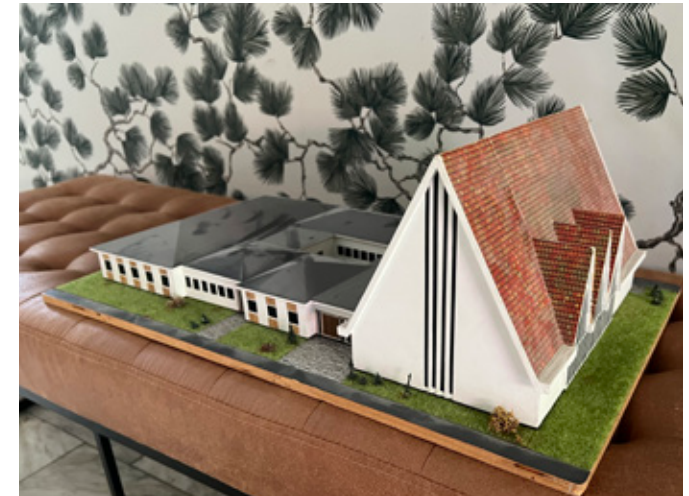
Ovan: Den modell som församlingen lät ta fram inför uppförandet av kyrkobyggnaden. Modellen tycks visa vita släpudsade fasader, vilket också var den ursprungliga tanken innan fasadmateriäl ändrades till kalksandsten.

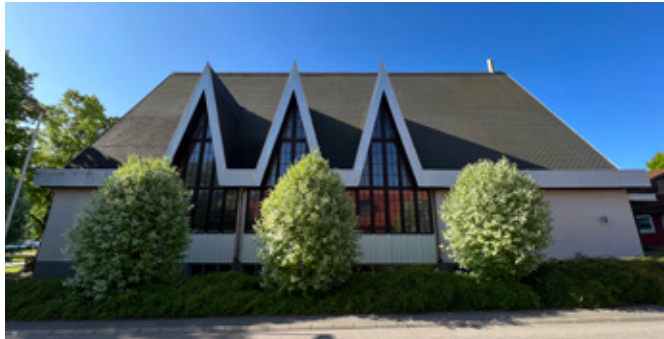
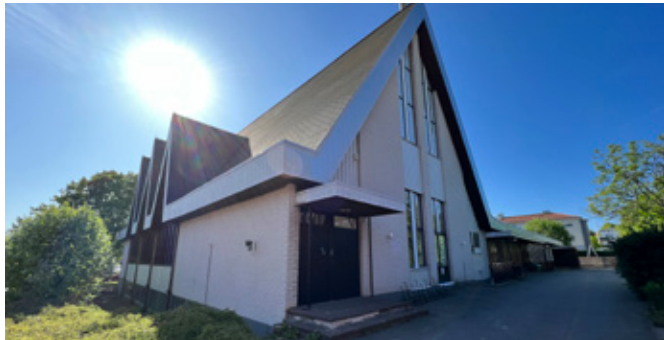
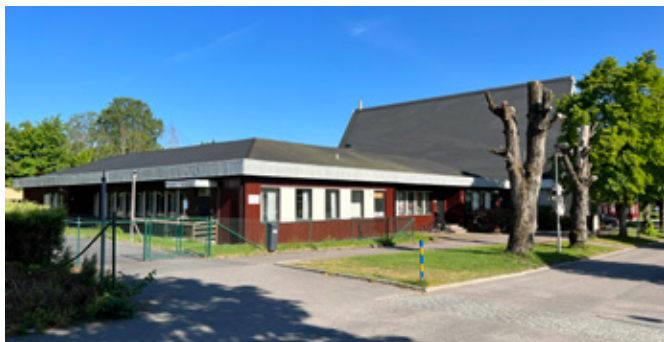
Sockel, fasader och tak

Bilder på karaktärsdrag exteriört

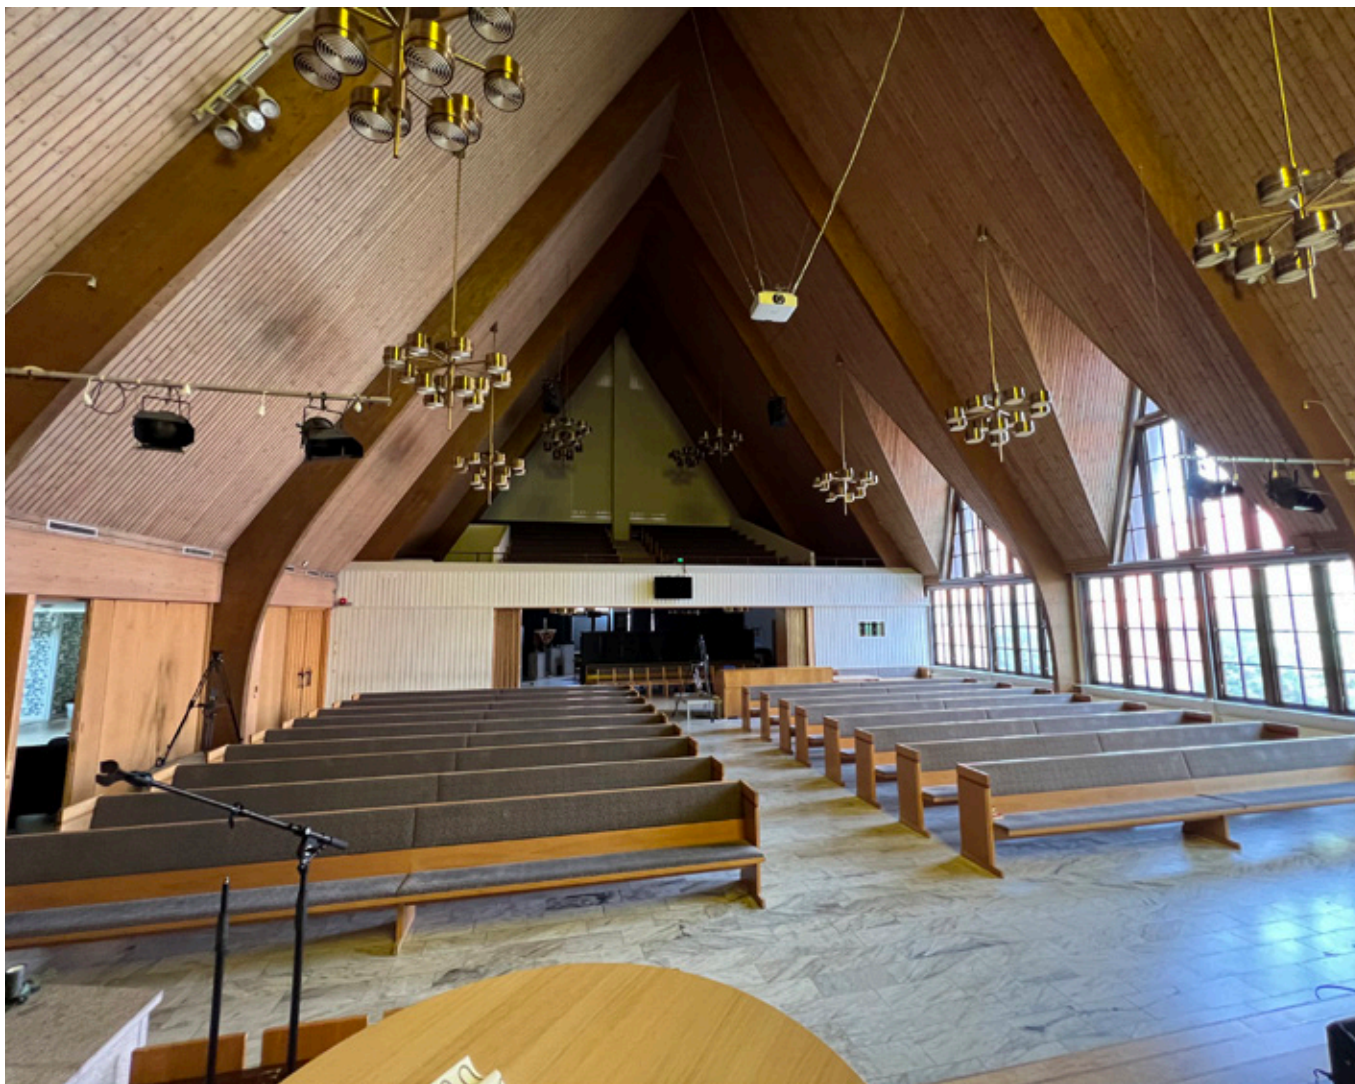
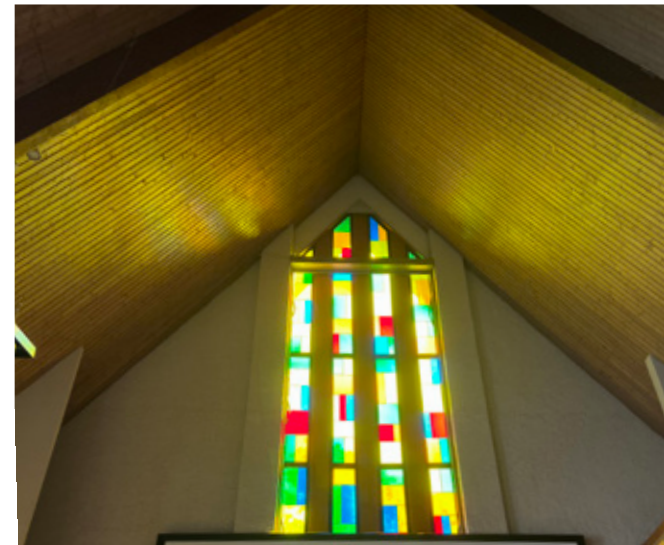
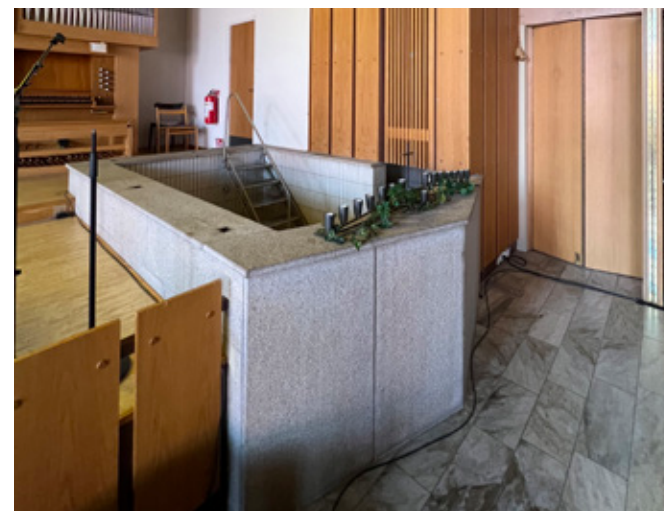
Interiört - kyrksalen

Bilder på karaktärsdrag interiört

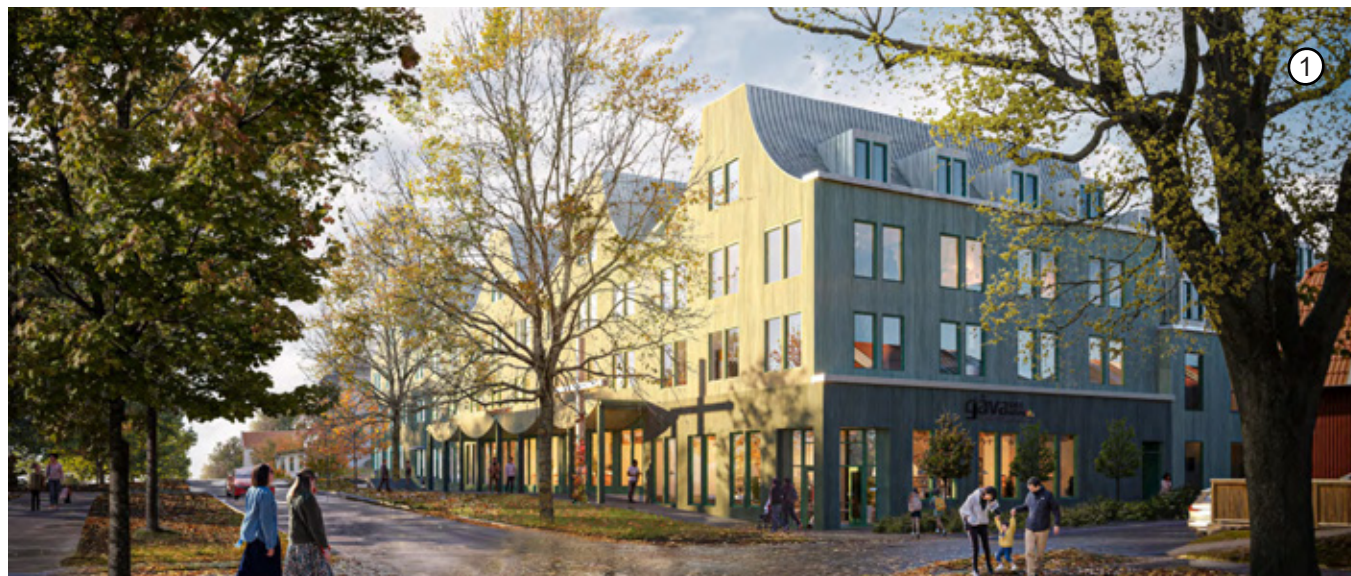
Illustration som visar hur planförslaget kan utformas längs Landskyrkoallén, på tomten Afzeliiskolan 3. Platsen motsvarar vy nr 1 på kartan till vänster. Hämtad från: Vision Okidoki 2022-12-06.

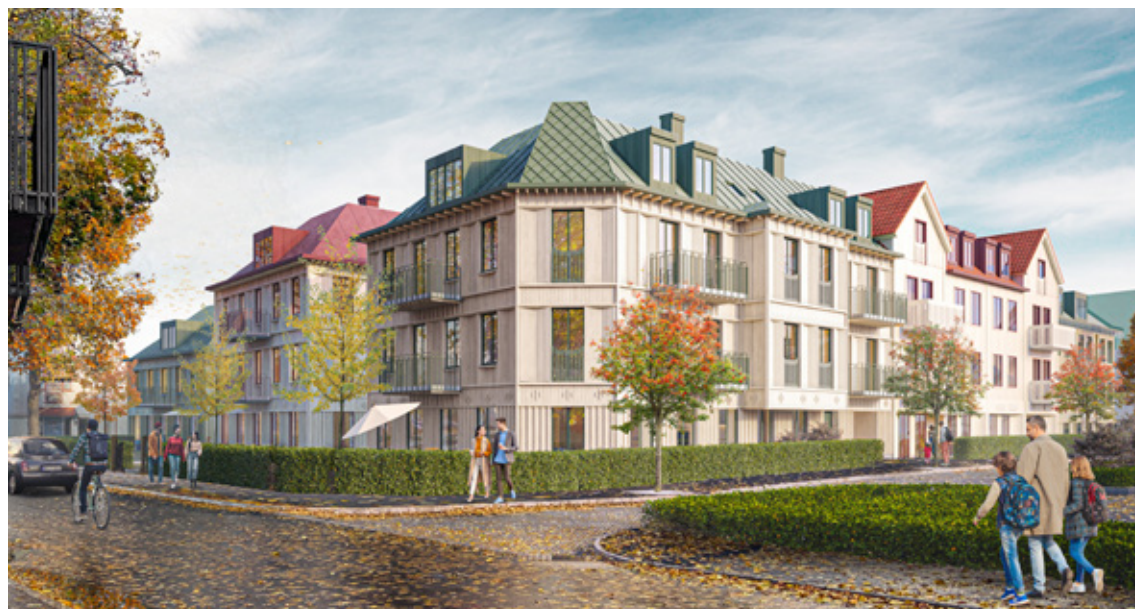
Illustration som visar hur planförslaget kan utformas längs Prästgårdsvägen sett från norr. Platsen motsvarar vy nr 2 på kartan till vänster.

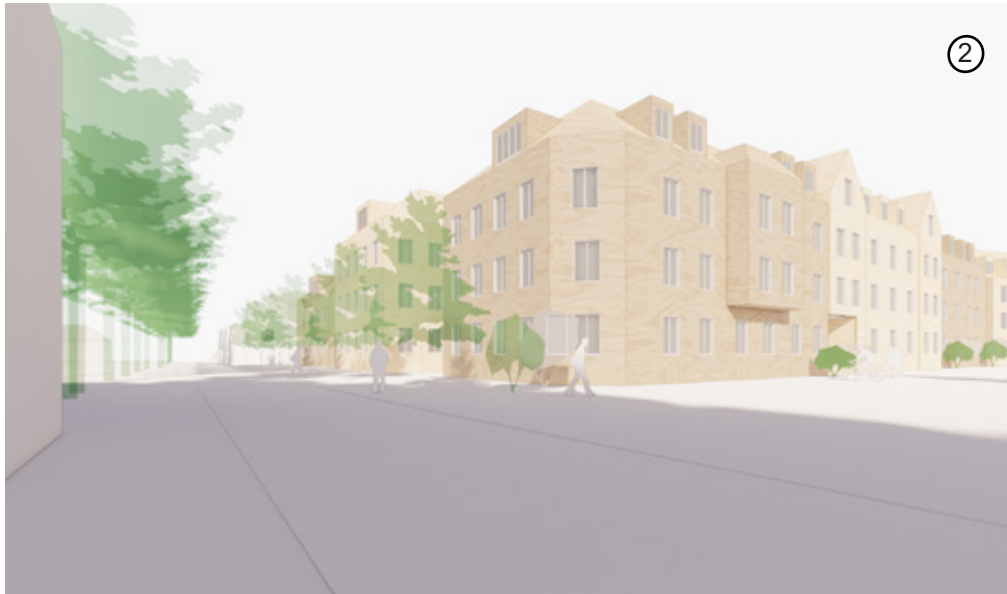
Modellbild 2 (position på karta framgår av karta på föregående sida). Vy från sydvästra delen av kvarteret, Prästgårdsvägen. Av illustration framgår att befintlig trädrad längs kvarteret försvinner och ersätts med mindre träd.

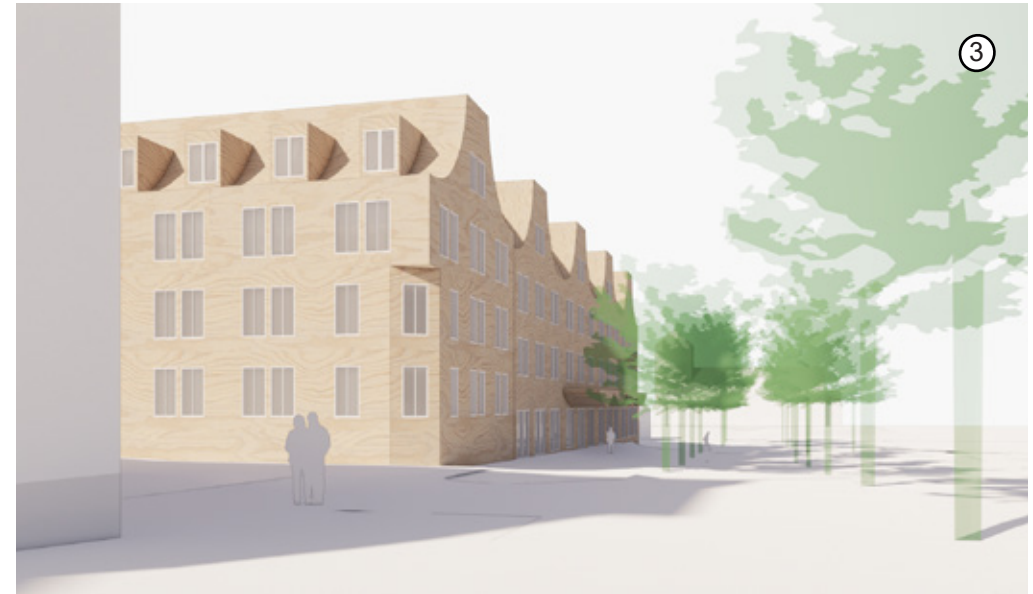
Modellbild 3 (position på karta framgår av karta på föregående sida). Vy längs Landskyrkoallén, föreslagen bebyggelse till vänster, i änden av allén är Landskyrkan.

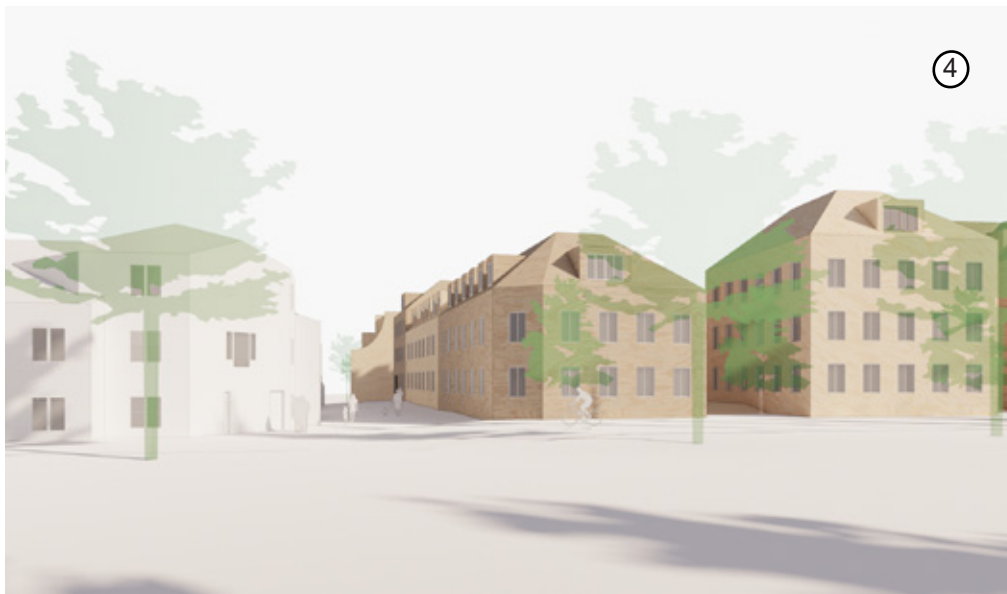
Modellbild 4 (position på karta framgår av karta på föregående sida). Föreslagen bebyggelse i hörnet Brunnsgatan/Prästgårdsvägen, vy från nordvästra delen av kvarteret.

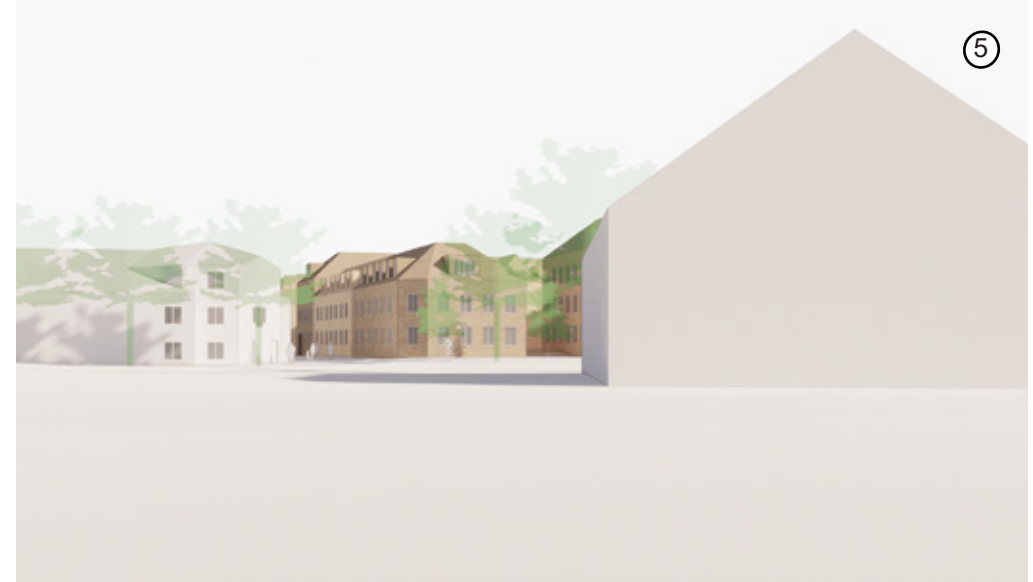
Föreslagen bebyggelse sett från parkmiljö i väster, i förgrunden pastorsbostaden.

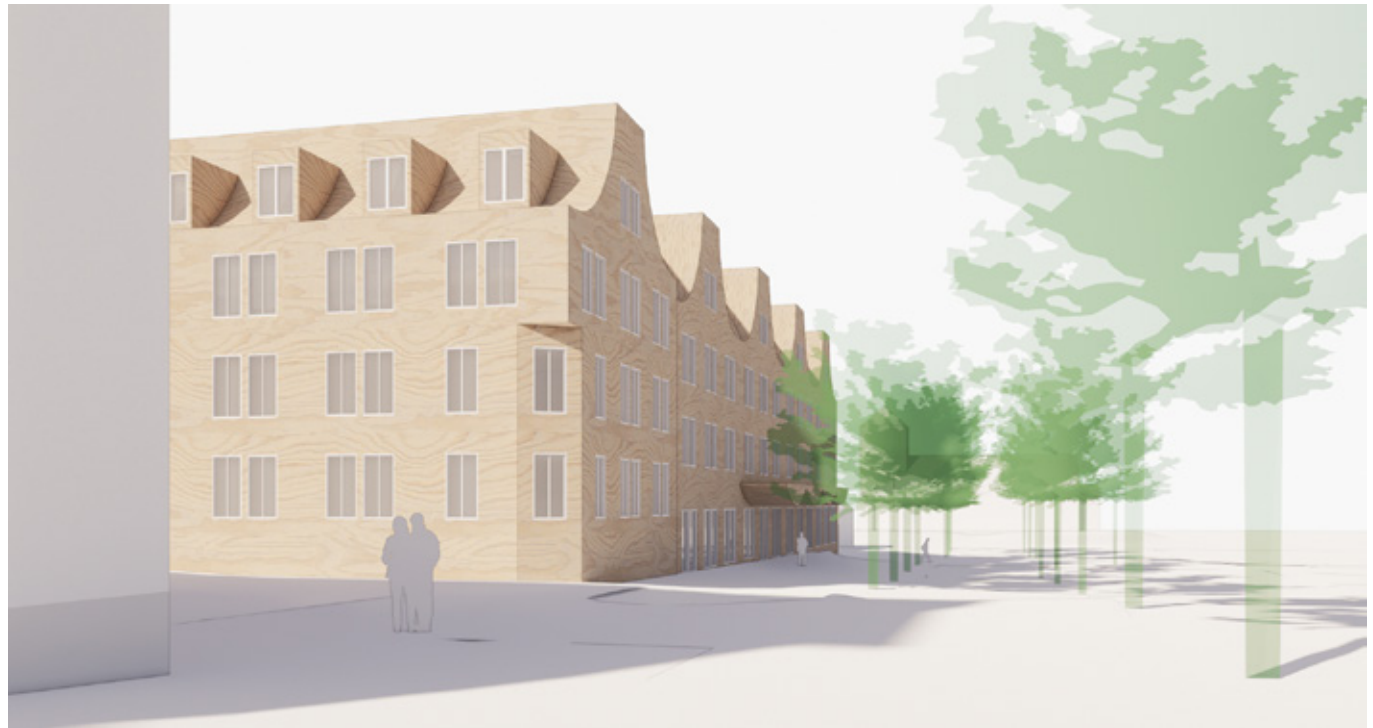
3D-modell som visar föreslagen bebyggelse längs Landskyrkoallén. Samma vy i liten bild nedan.

- Inga negativa effekter för Landskyrkans synlighet.
- Det ökande antalet våningar ger en ny stadsmässighet som får vissa negativa effekter på Landskyrkoalléns lantliga/agrara sammanhang. Negativa effekter bedöms som måttliga.
- Avsaknad av uttryck för kyrksalen exteriört gör pingstkyrkans verksamhet och byggnadens funktioner mindre tydliga i stadsrummet. Fasaderna bedöms dock - bland annat genom markerat entréparti samt avsaknad av balkonger och andra element typiska för bostadshus - få en tydlig karaktär av institutionsbyggnad. Negativa effekter bedöms som måttliga.

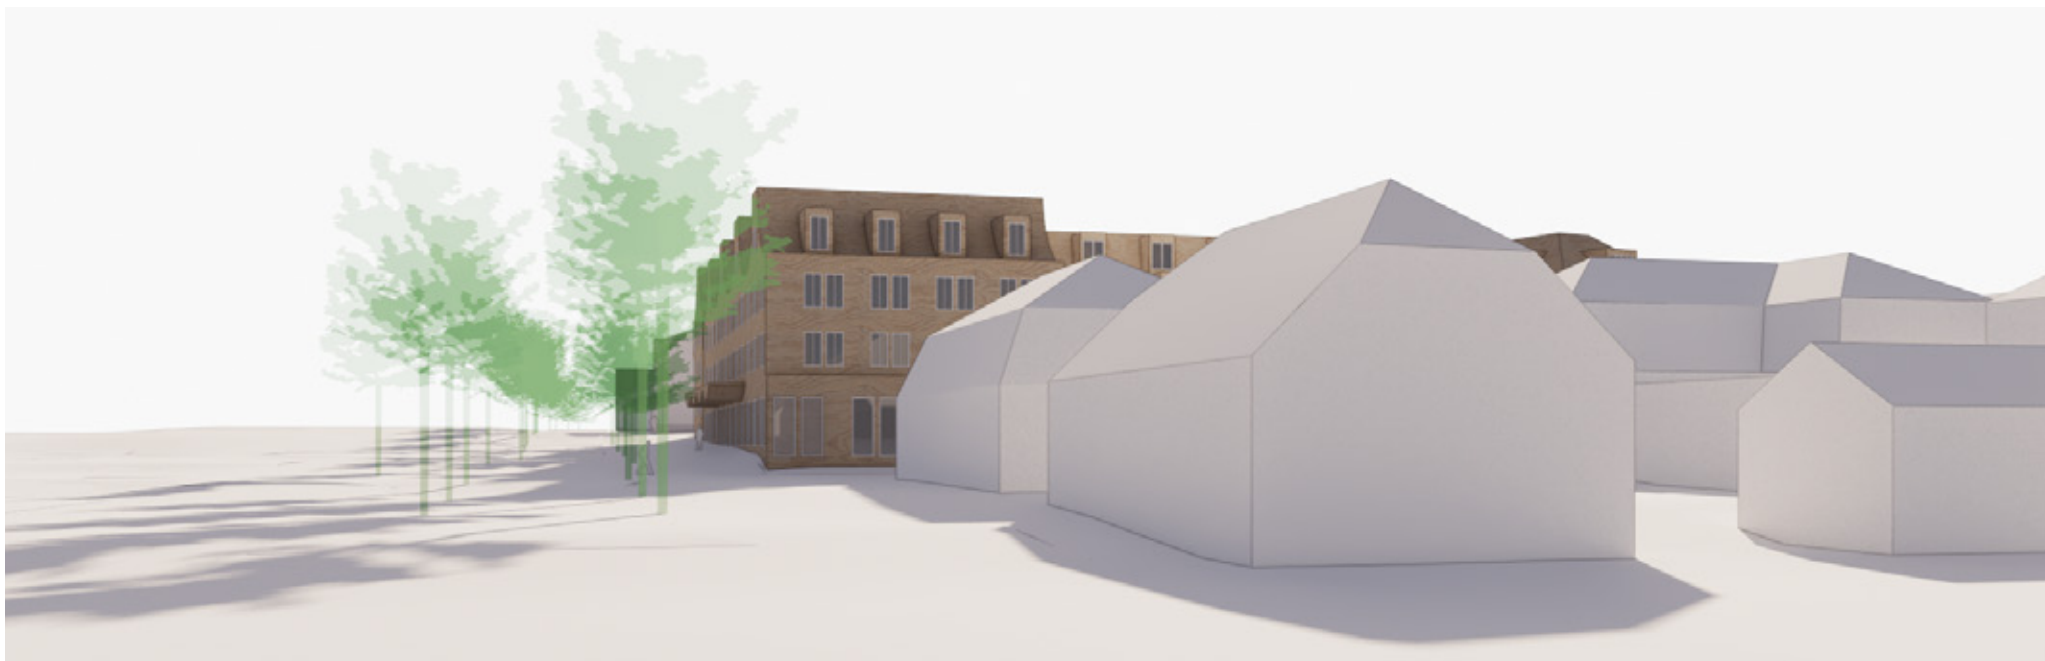
3D-modell som visar föreslagen bebyggelse längs Landskyrkoallén, sett från norr vid kyrkan. Ungefär samma vy i liten bild nedan.

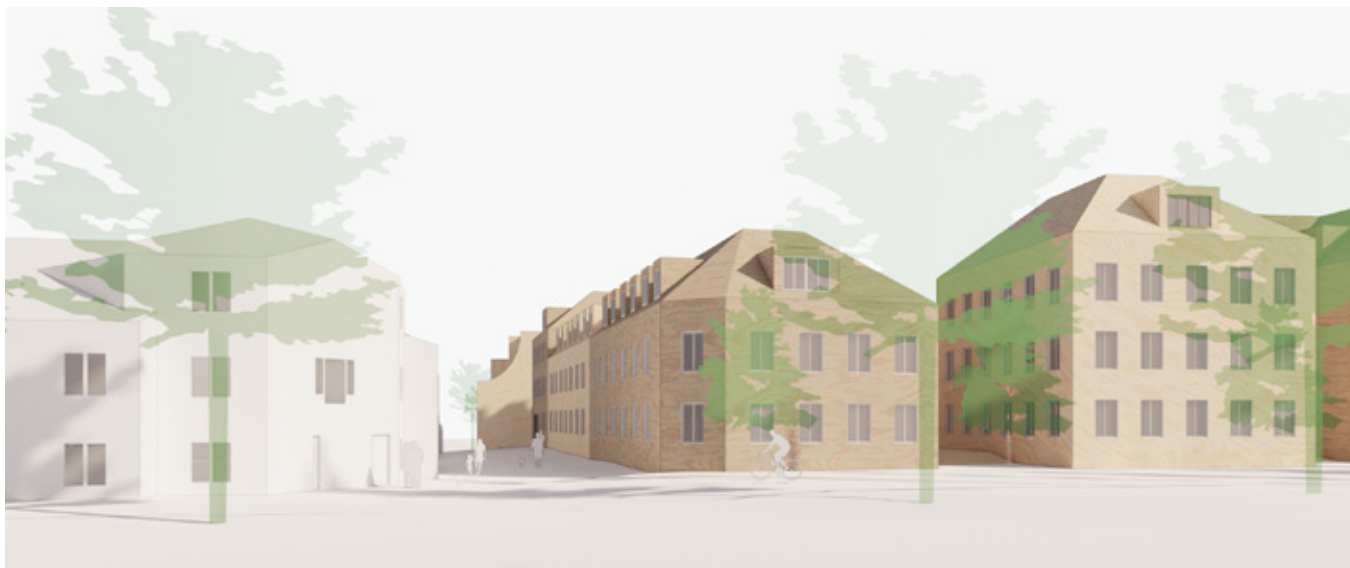
Enkel skissmodell som visar föreslagen bebyggelse längs Brunns-gatan, sett från Prästgårdsvägen.

Detta grundas på hur bostadskvarteret sluter Brunns-gatans smala gaturum medan grönskan i gaturummet försvinner. Samtidigt bibehålls en småskalighet genom att tillkommande bebyggelse utförs i samma låga skala som anslutande kvarter.

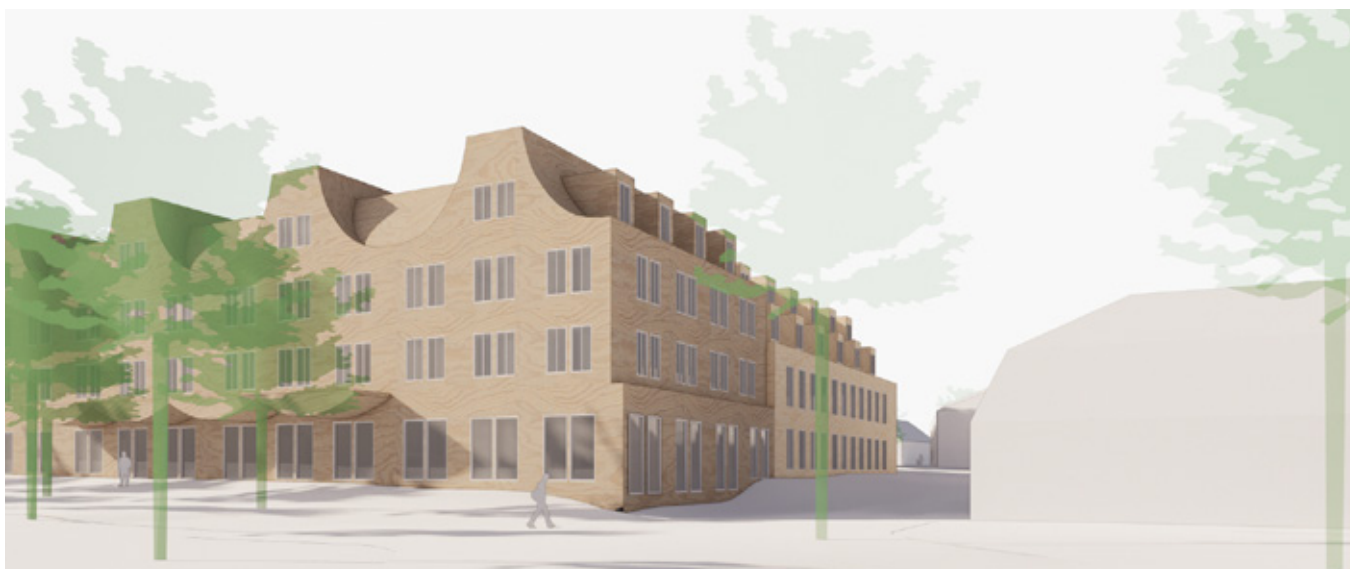
Enkel skissmodell som visar föreslagen bebyggelse längs Brunns-gatan, sett från Landskyrkoallén.

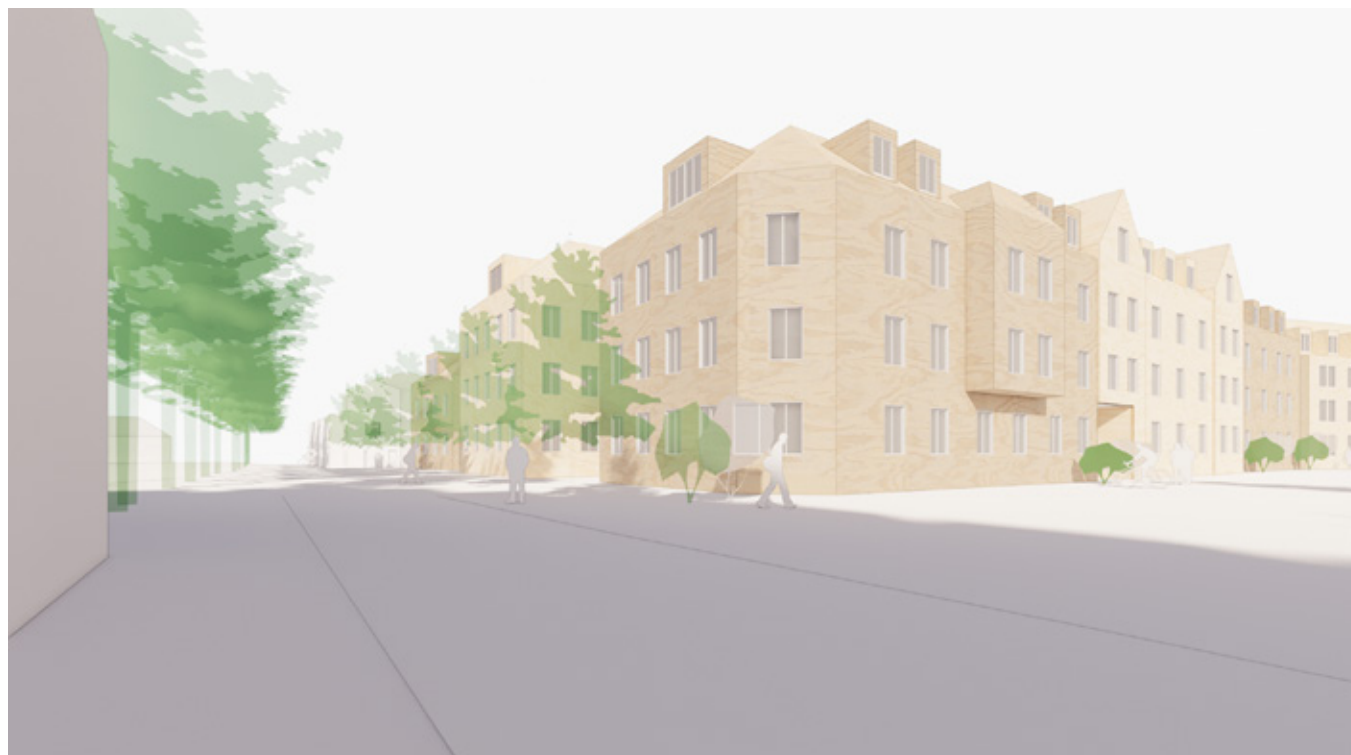
Enkel skissmodell som visar föreslagen bebyggelse längs Prästgårdsvägen sett från norr.

Bedömningen grundas på att kvarteret blir tätt och högt, och därigenom försvinner en stor del av den parkhistoriska karaktären när alléträden försvinner. Dock mildras konsekvenserna något av att befintliga grindar bevaras och samband in i det nya kvarteret säkerställs, samt att träden ersätts med betydligt mindre träd.
