Tjädern 3

– Kulturhistorisk utredning av tak och vind inför detaljplaneändring av A 70

Utförd av

Annika Kaas - bebyggelseantikvarie, certifierad KUL 2, behörighet K
Sweco Architects

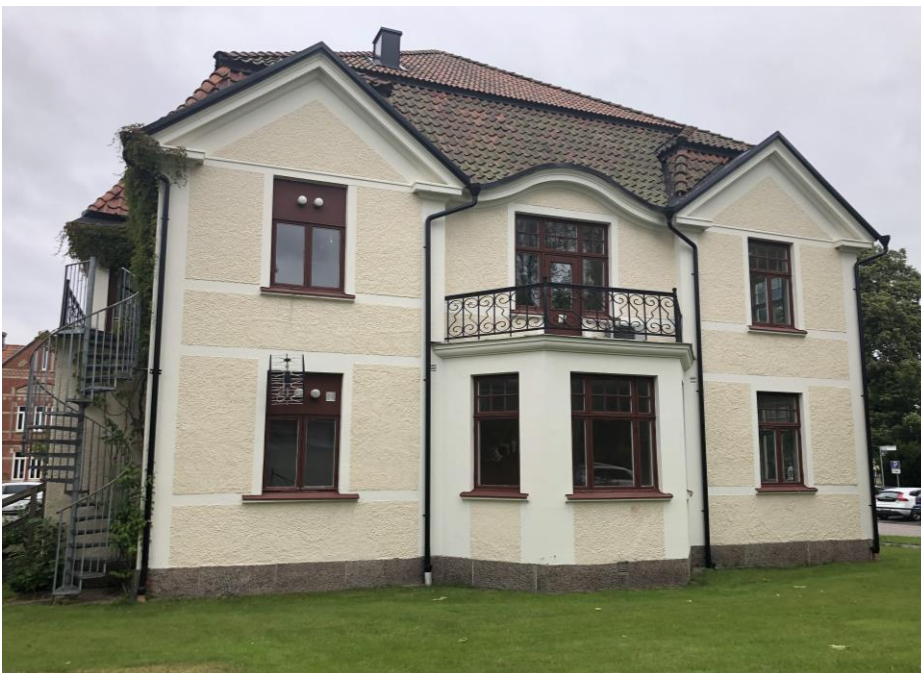
Södra fasaden med bland annat igensatta övre fönsterbågar för ökad ventilation, till vänster i bild.

Byggnaden är välbevarad med ett fåtal tillägg, såsom igensatta överljusfönster på grund av ökad ventilation under tiden som flyktingboende samt modernare balkong- och ytterdörrar och modern spiraltrappa för brandutrymning.

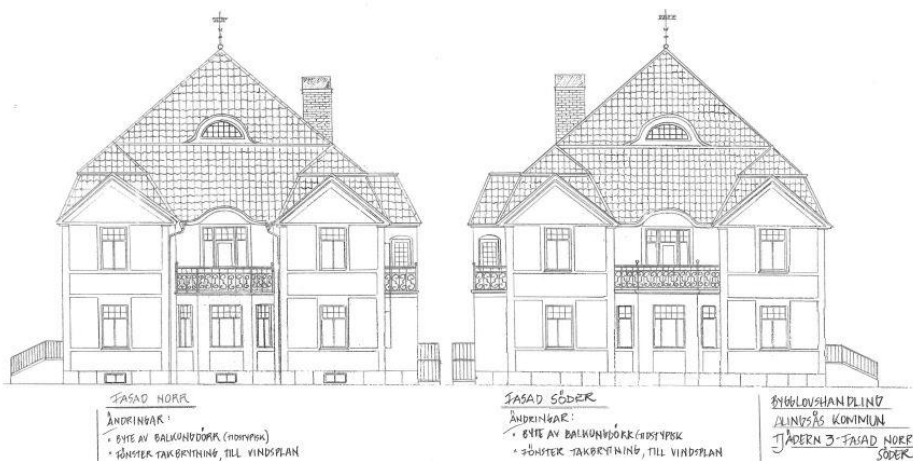
Här syns de två stora lunettfönstren som tas upp i takfallen åt norr och söder.

Det finns ett beviljat bygglov för de två lunettfönstren mellan de övre takfallen mot norr och söder samt två takfönster på vardera sida om skorstenen inför inredande av vinden.

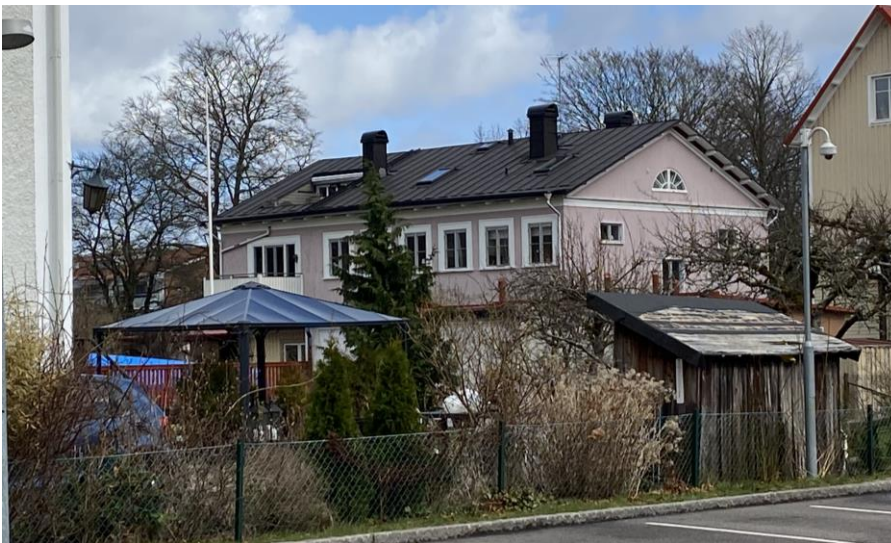
Indragen takterrass och takfönster inåt trädgården i en byggnad med högt kulturhistoriskt värde inom kulturmiljön Sörhaga.

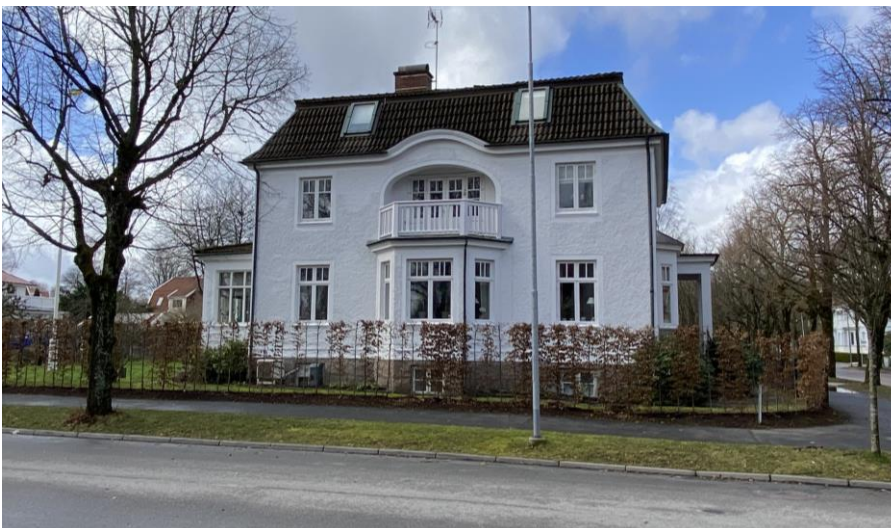
Takfönster på en annat kulturhistoriskt värdefullt byggnad i ett intilliggande kvarter.

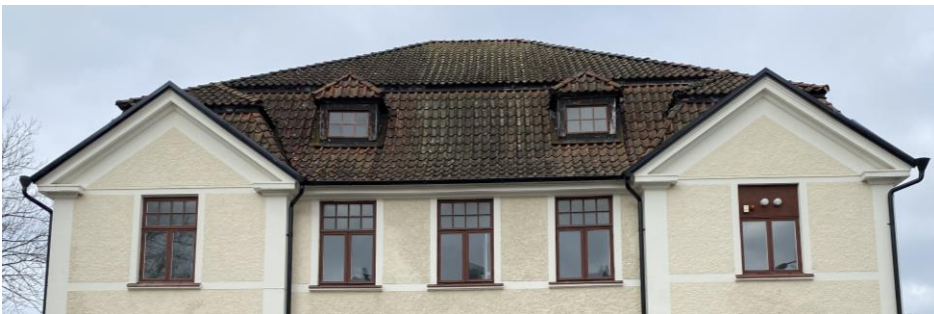
Gatufasaden åt öster med de ursprungliga mindre takkuporna med avvalmat sadeltak i det nedre takfallet. Frontespiserna kröns med sadeltak som avslutas med en avvalmad gavelspets upptill.

Taket är till huvuddelen klätt med enkupigt lertegel och har två mindre ursprungliga takkupor krönta med ett avvalmat sadeltak i det östra takfallet som avslutas med en så kallad kinaknäck. Frontespiserna är täckta med svart bandfalsad plåt och på några sidor finns det taktegel, vilket troligtvis är det ursprungliga utseendet.

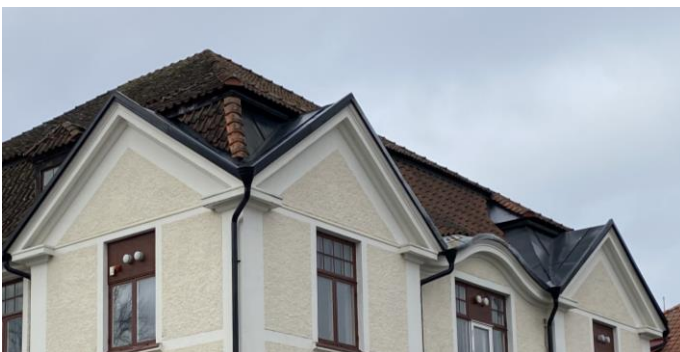
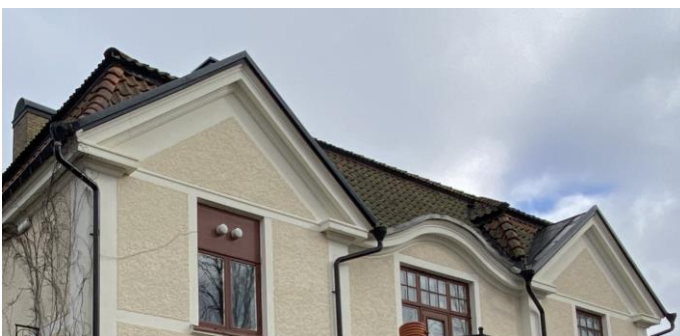
Den norra sidan (överst) som har bandfalsad svart plåt intill fronstespisens sadeltak av plåt och den södra gaveln (nederst) som har taktegel intill sadeltaket av plåt.

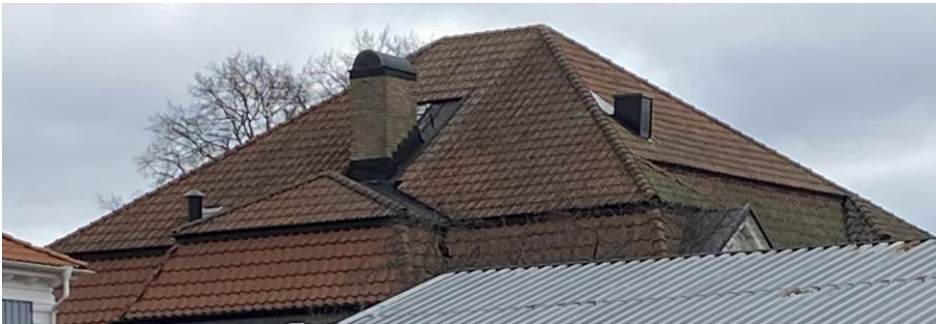
Den västra gaveln med valmat tak och skorsten där sotarluckan skymtar ovanför. Den utskjutande delen bakåt kröns med ett avvalmat tak som har bandfalsad svart plåt ovanpå.

I det västra takfallet går skorstenen upp genom taket och ovanför finns den ursprungliga sotarluckan kvar.

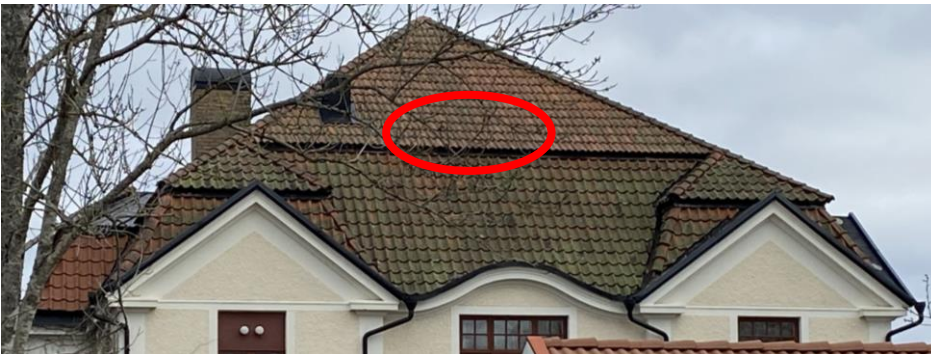
Den södra gaveln med brytet horisontellt där lunettfönstret ska placeras inom den röda ringen. Här syns även takgesimsens bågform som är förebild för lunettfönstren.

Takfallen mot norr och söder kommer att få ett större lunettfönster, i brytet mellan det övre och undre takfallet. Det ska vara i trä med genomgående spröjs med kittning i den yttre bågen och avrundas med en mjuk bågform upptill, likt takgesimsen nedanför, samt ha en plåtavtäckning av bandfalsad svart plåt.

Lunettfönstren tar upp och förstärker byggnadens jugendformer med mjuka böjar, vilka ibland annat återfinns i takgesimsens form nedanför. Även spröjsindelningen återkommer i de befintliga, ursprungliga fönstren i både takkupor och övre fönsterbågar.

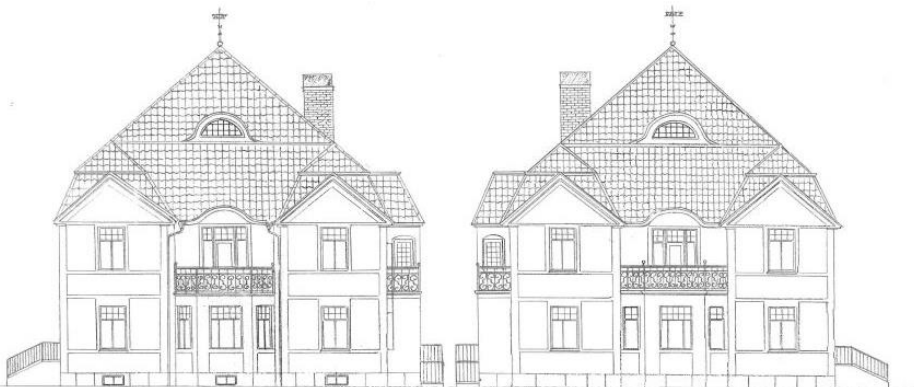
Den norra och södra gaveln med lunettfönstren inritade i underkanten av det övre takfallet.

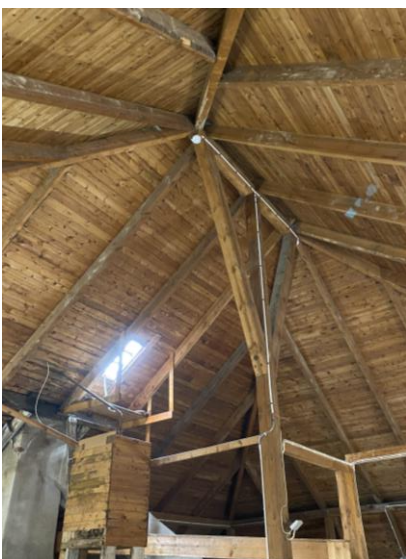
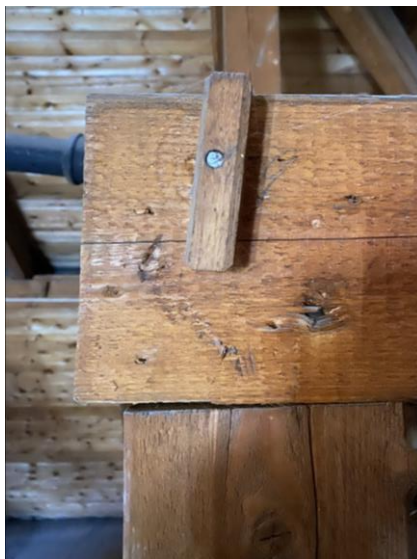
Den omålade takkonstruktionen med sotarluckan och träklyka på ohyvlat bräda.

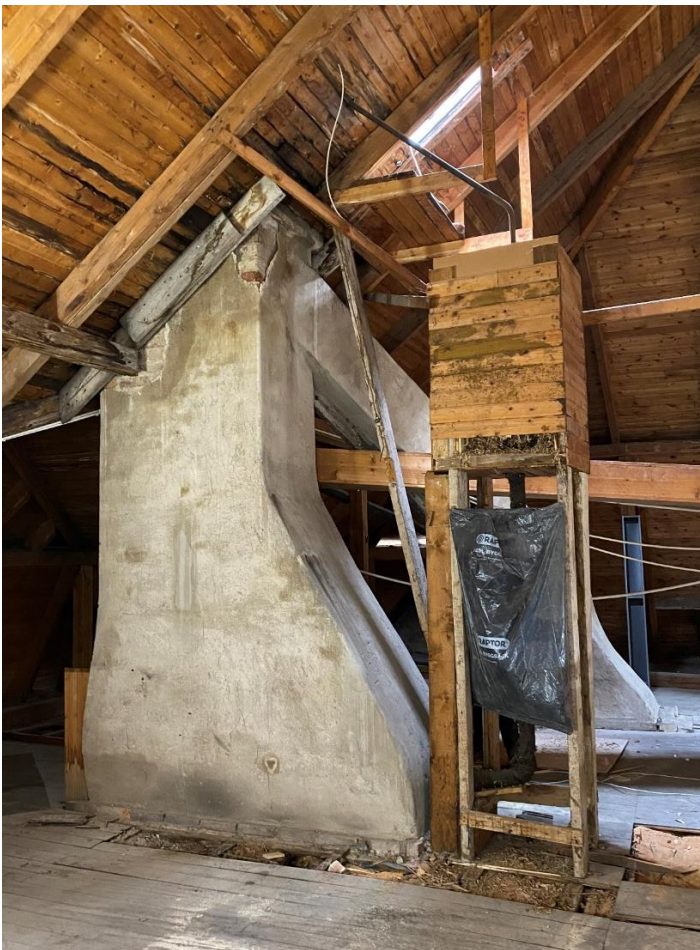
Träställning med expansionskärl för det tidigare värmesystemet som är i dåligt skick.

Murstocken är grov och har en utskjutande rökgång. Baksidan av de fyra uppskjutande frontespiserna syns från insidan som murade trekanter med ett putsat så kallat offerskikt. Intill murstocken finns det äldre expansionskärlet inbyggt i en träställning vilka båda är i dåligt skick och kommer att behöva tas bort vid ett inredande av vinden.

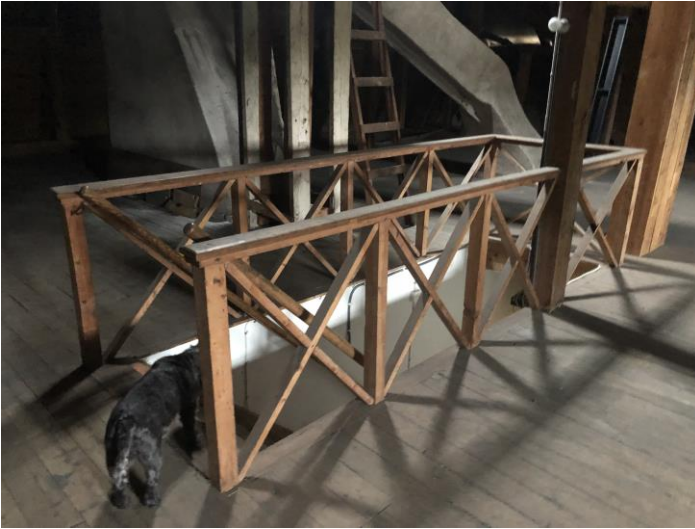
Ursprungligt träräcke runt vindstrappan som rekonstrueras för entresolplanen.

Vid ett inredande av vinden behöver den ursprungliga vindstrappan flyttas och träräcket runtom behöver tas ner. Det ursprungliga trappräcket rekonstrueras och används på entresolplanen.

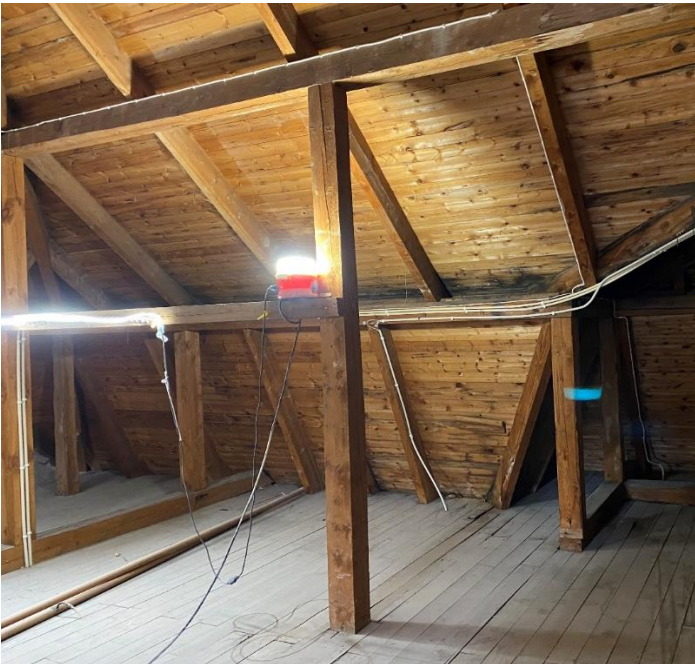
Undertak med råspont som isoleras och kläs med gips mellan bjälkarna utifrån brandskydds krav.

Råsponten mellan bjälkarna kommer att behöva täckas med en isolering samt kläs med gips utifrån brandskyddskraven. Övriga omålade trädelar ska brandskyddsmålas med en opigmenterad färg och den äldre texten bevaras under. Träklykor och metallkrokar bibehålls i möjligaste mån eller flyttas till annan plats i den nya inredningen.

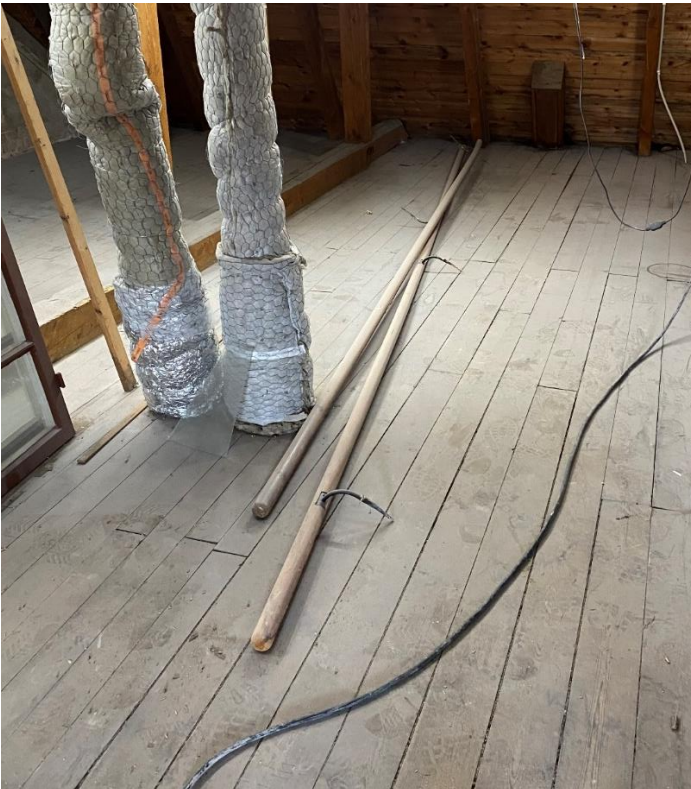
Ursprungligt golv som isoleras och får ett nytt trägolv med liknande dimension ovanpå.

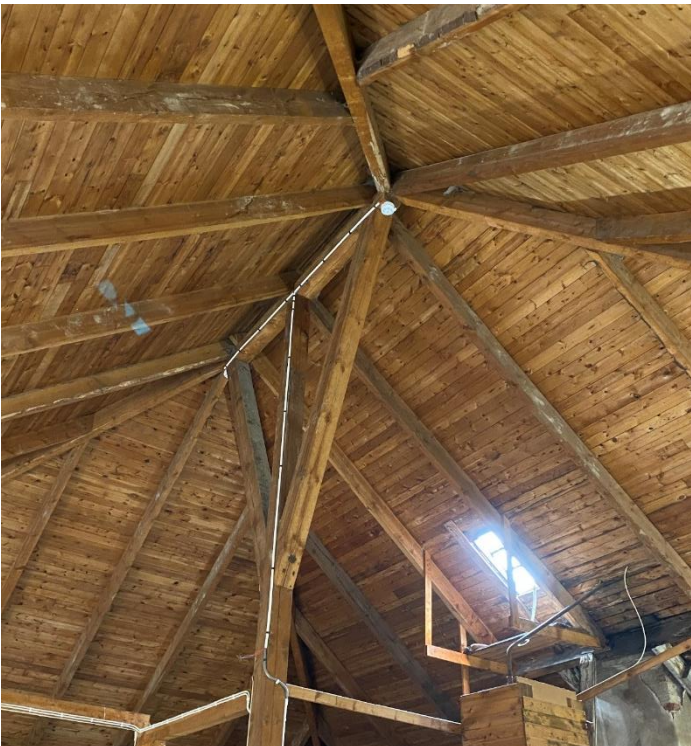
Träkonstruktion med undertak av liggande råspont samt bärande bjälkar och pelare.

Vinden är idag helt öppen och oinredd med ett enda förråd i hörnet mot nordöst. Det är högt i tak och konstruktionen med sina bjälkar, fackverk samt bärande pelare och stag är fullt synlig.

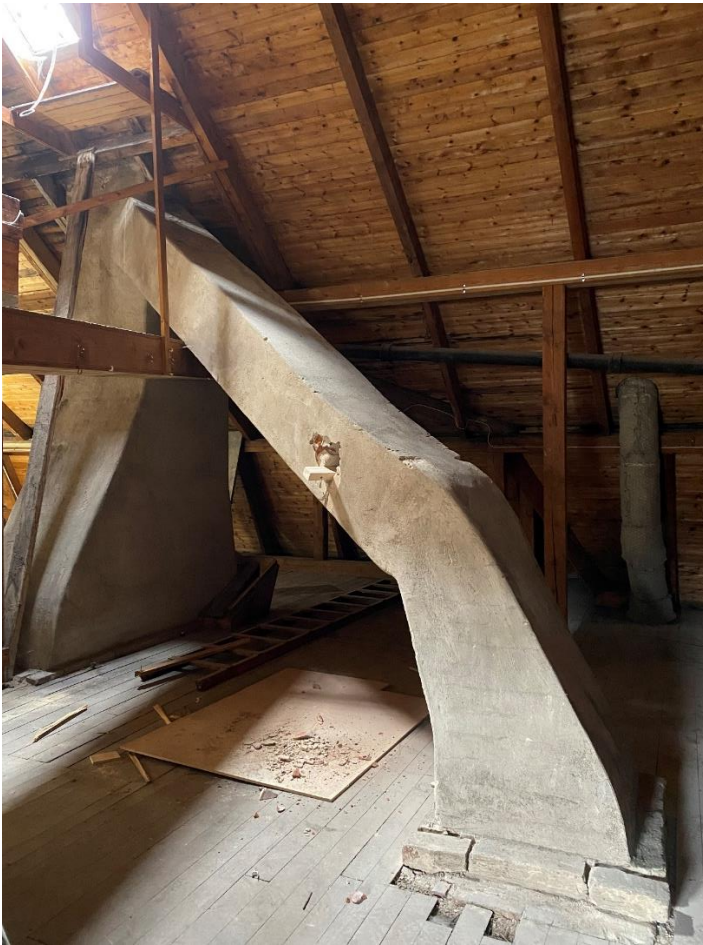
Murstocken bibehålls och putsas. Den tillhörande rökkanalen kommer att tas bort då den är i ett skick som gör att den inte är möjlig att bevara.

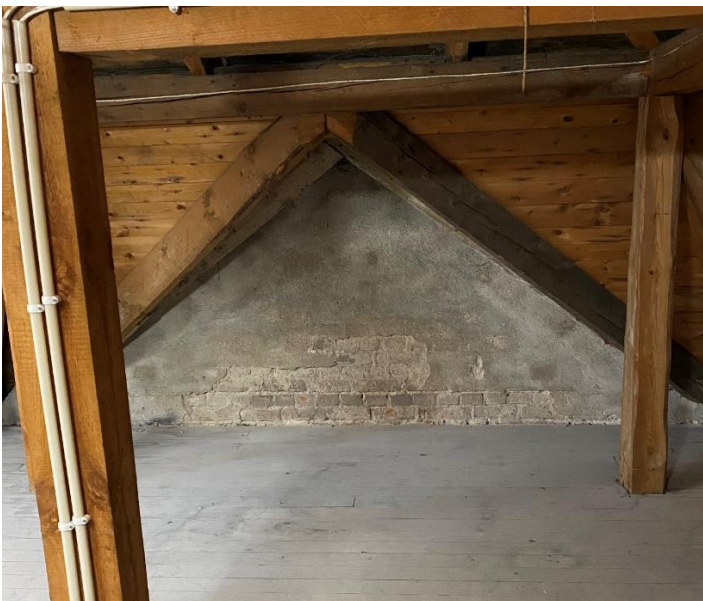
Murat parti med putsat offerskikt som utgör baksidan av trekantsgavlarna som kröner frontespiserna.

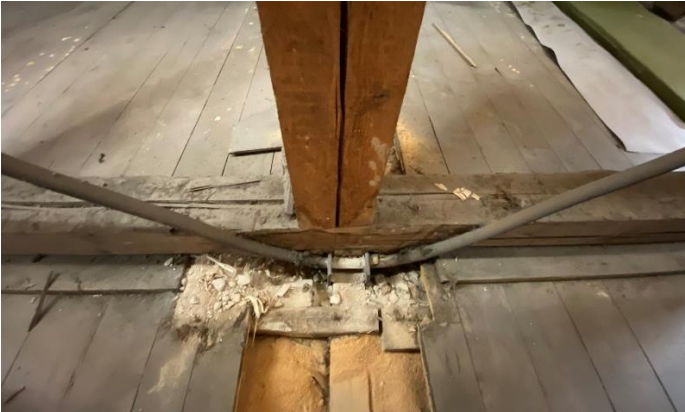
Metallstagg som utgör en del av konstruktionen.

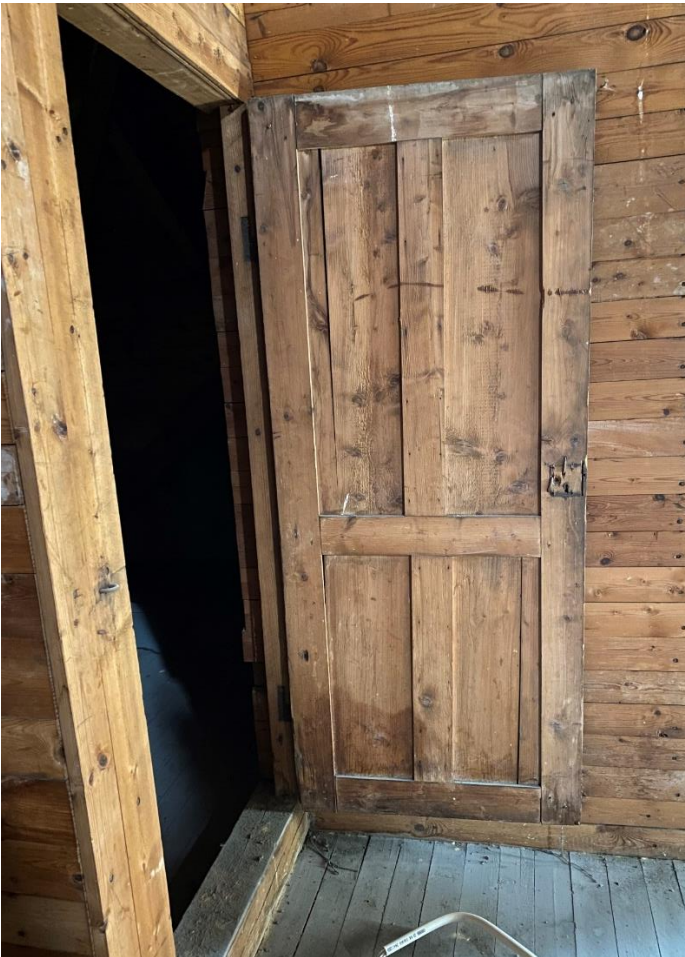
Förråd med enkel bräddörr med speglar.

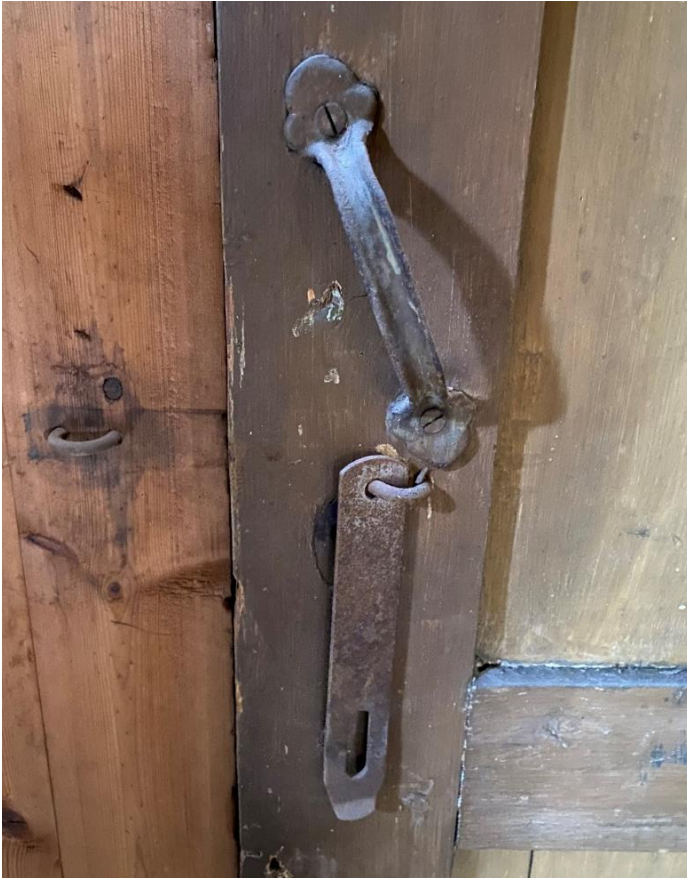
Ursprungligt handtag och enkelt lås. Här syns den ursprungliga bruna kulören.

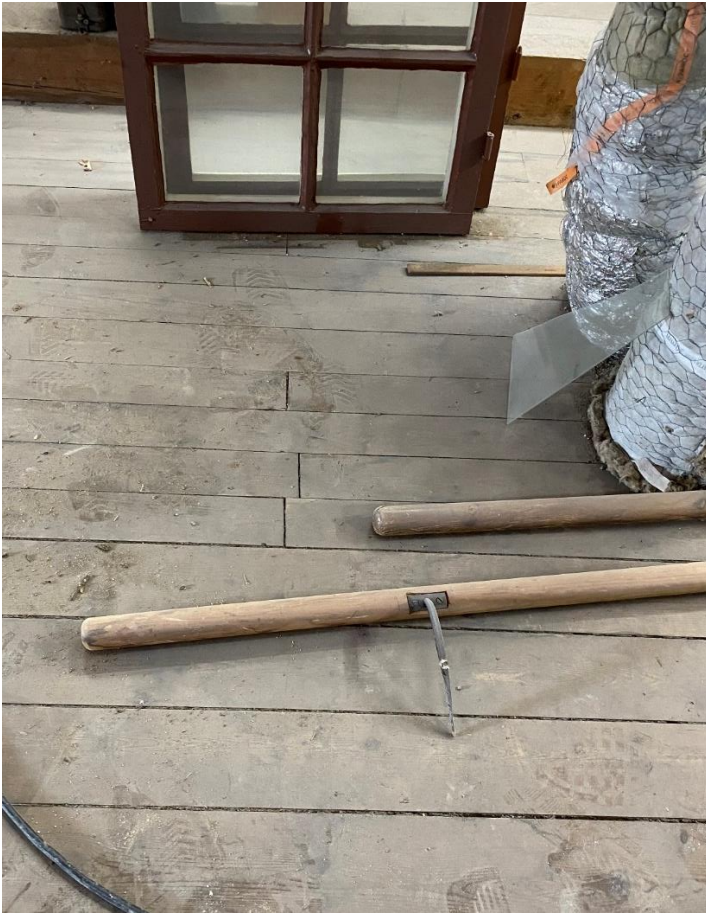
Ursprungliga ledstänger i björk till trappan.

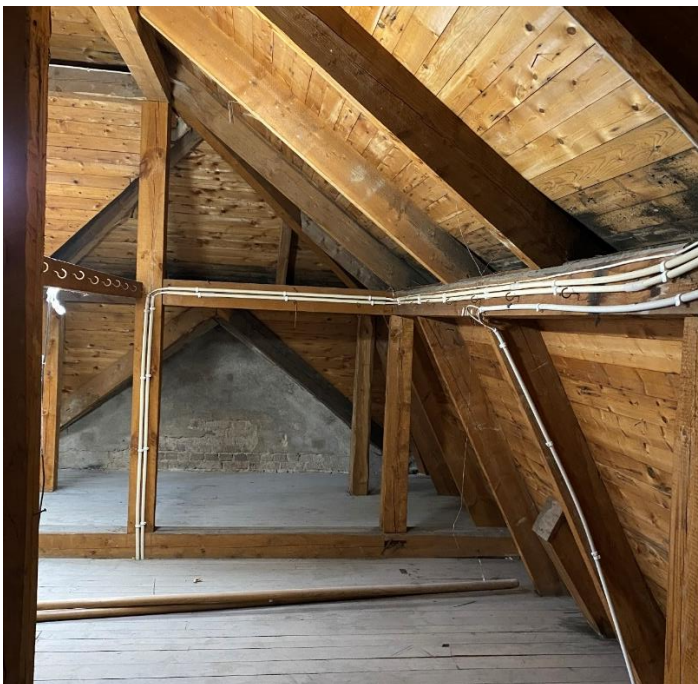
Krokar på rad för tvättlinor till den tidigare funktionen.

Interiören är till största delen i omålat trä med en obearbetad yta. På några ställen finns äldre text kvar på stolpar och träpanel. Det finns ett flertal träklykor och krokarna kvar, från tiden som förlösningshem, då den fungerade som torkvind. Vinden har även fungerat som förråd och här finns det överblivna dörrar och taklampor som inte använts för tillfället.

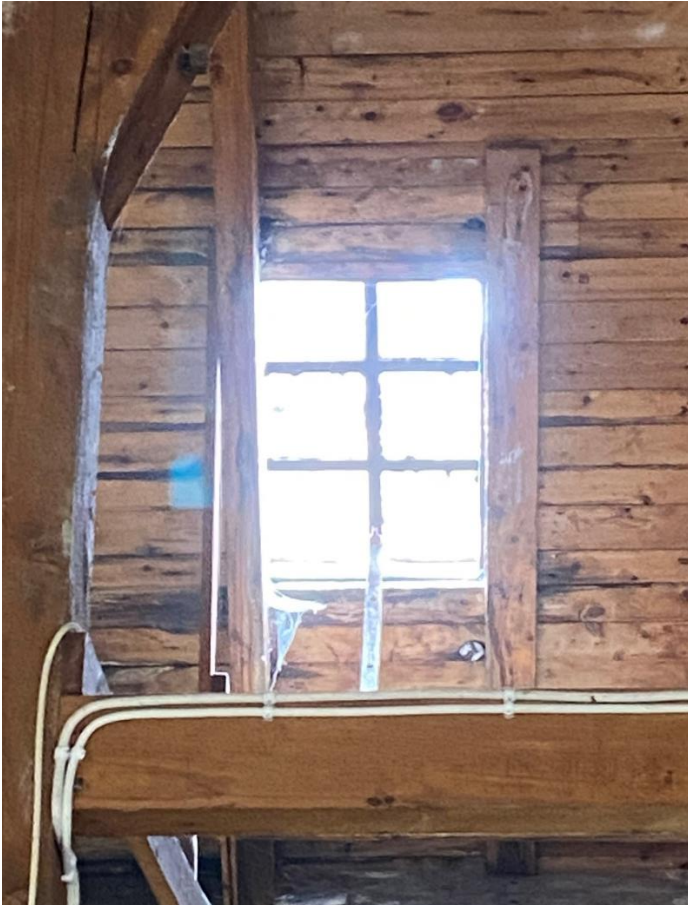
Sotarluckan med öppnings- och stängningsjärn nertill.

Det finns en enkel trästege upp till sotarluckan där fönstret består av trä och metall och är spröjsindelat i sex glasrutor samt ett skjutbart öppningsjärn i underkant. Sotarluckan kommer att fungera som lucka för brandgasventilation för de kommande bostäderna.

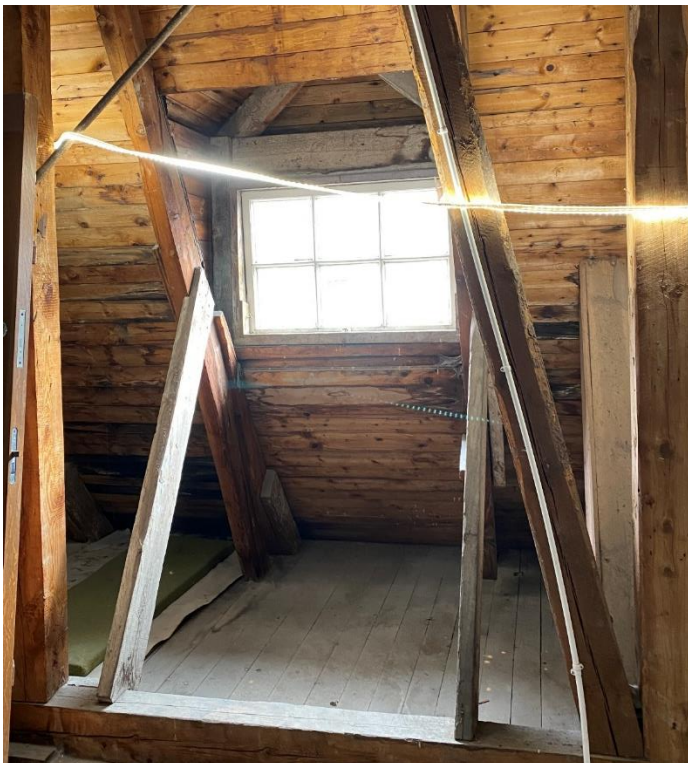
Ett av de två mindre och ursprungliga vindsfönstren åt öster.

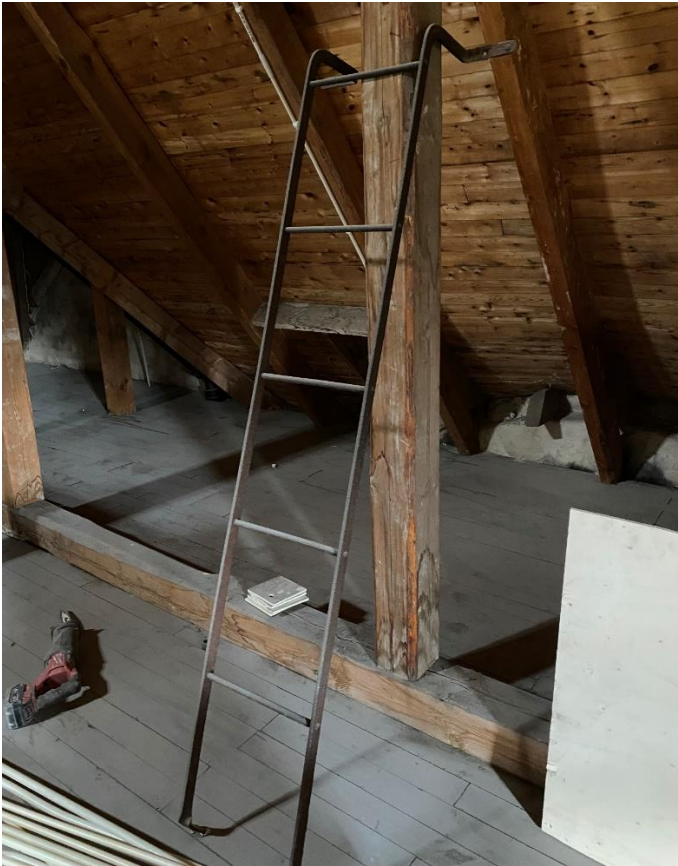
Utvändig takstege i smide som kan återanvändas i inredningen.

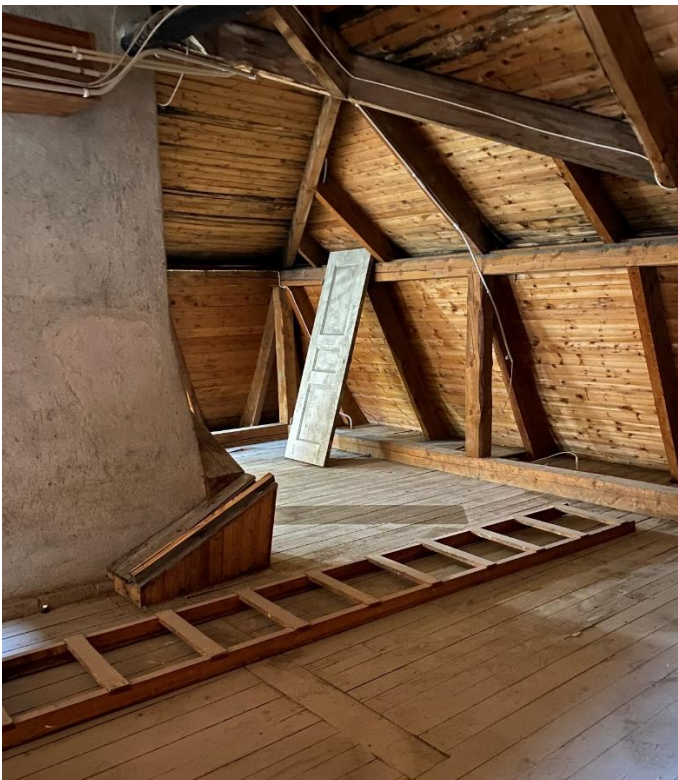
Trästege upp till sotarluckan som bevaras och kan återanvändas i inredningen på annan plats.

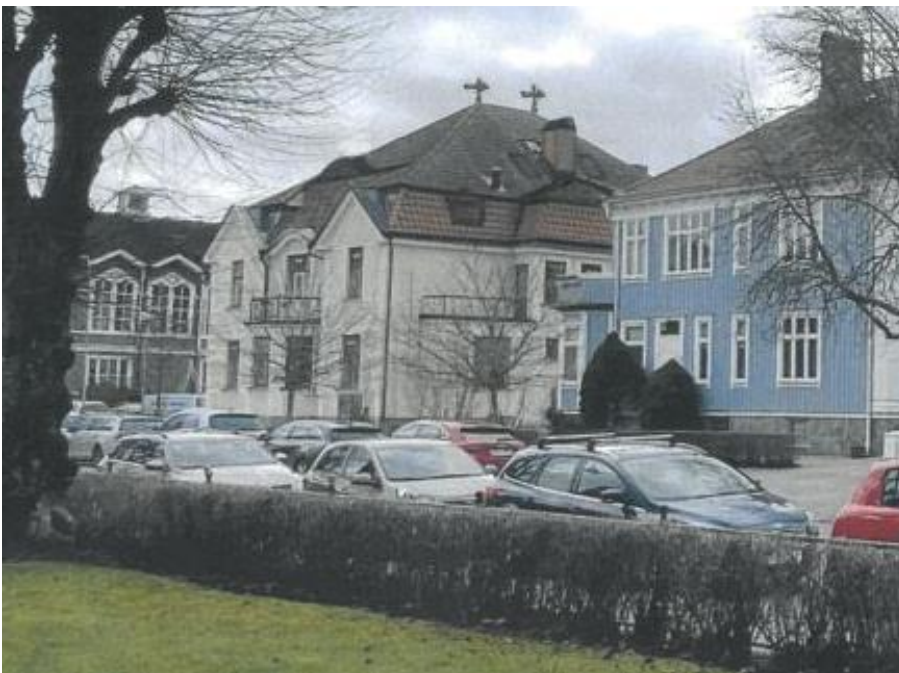
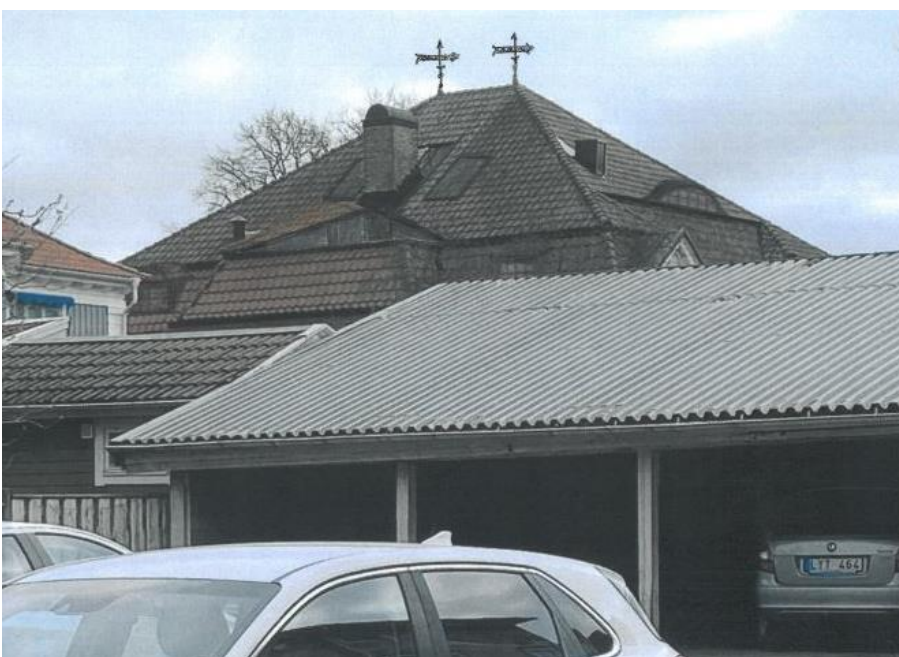
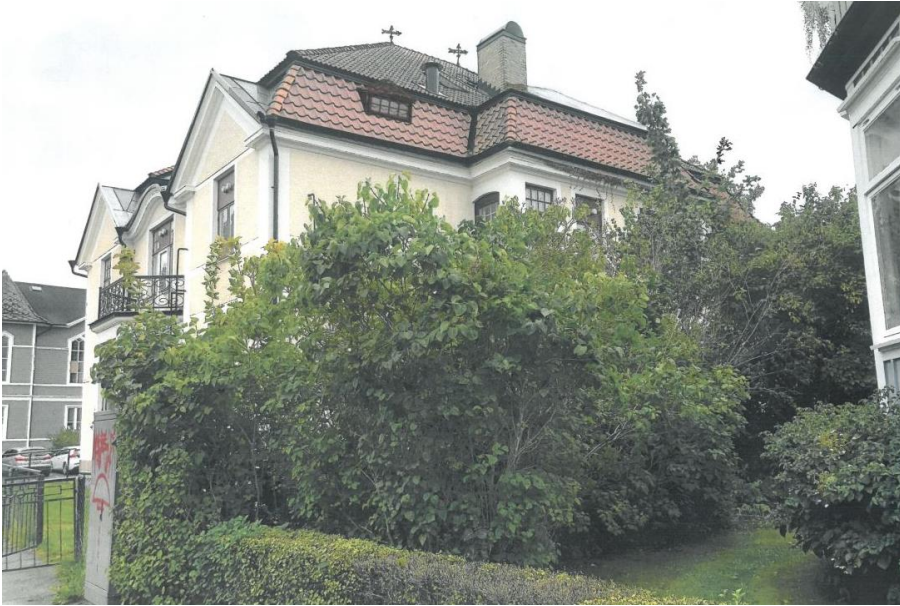
4.1 Illustrerad visualisering av alternativ A

Alternativ A - indragen takterrass samt föreslagna mindre takkupor, likt de befintliga, i det nedre takfallet för att skapa en utblick västerut. Takfönster på vardera sida av skorstenen som i det beviljade bygglovets samt större lunettfönster i det norra och södra takfallet.

Den befintliga sotarluckan som bevaras syns ovanför skorstenen.

Det tillkommande fönstret i takterrassens insida och den uppglasade dörren som leder ut till takterrassen från lägenheten kommer inte att synas från gatan, då de höga sidorna kommer att dölja dem. Det som blir avvikande mot dagens utseende är att samtliga tre takpartier, klädda med taktegel och svart plåt, vilka utgör taket på den utskjutande delen mot väster, behöver tas bort i sin helhet. Den sarg som tillkommer kläs med svart plåt för att inte bryta av mot befintligt.

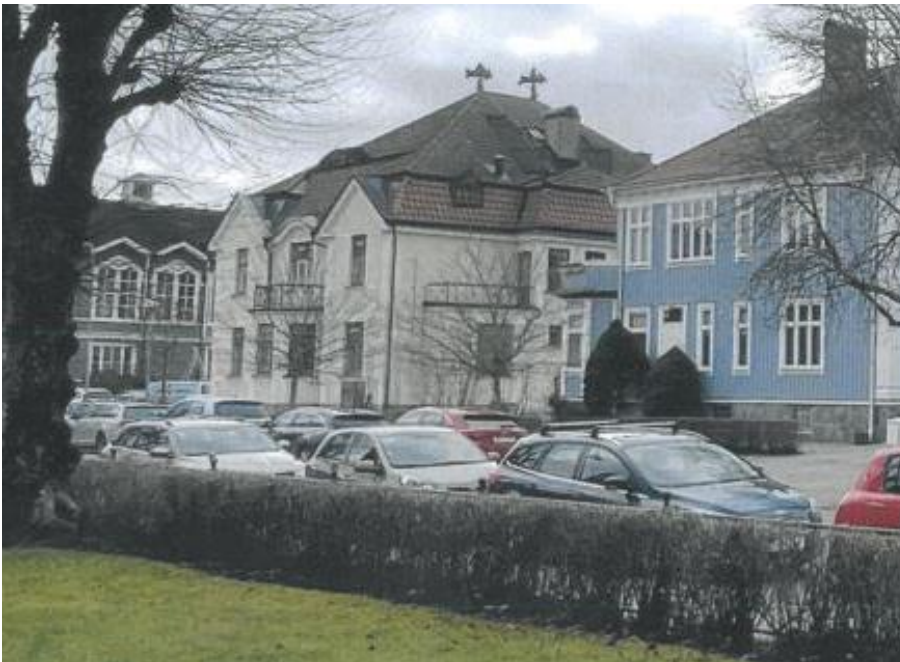
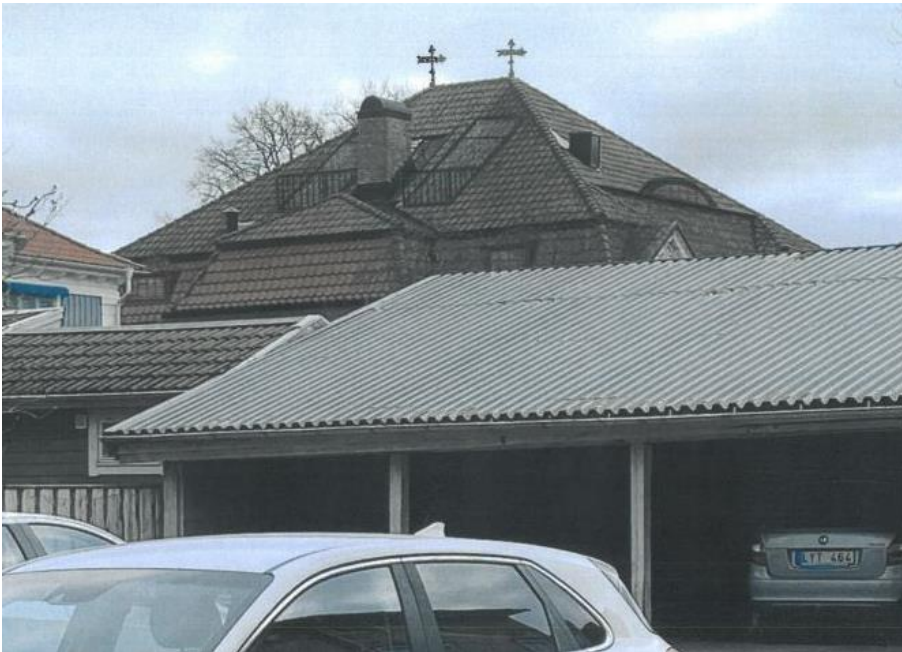
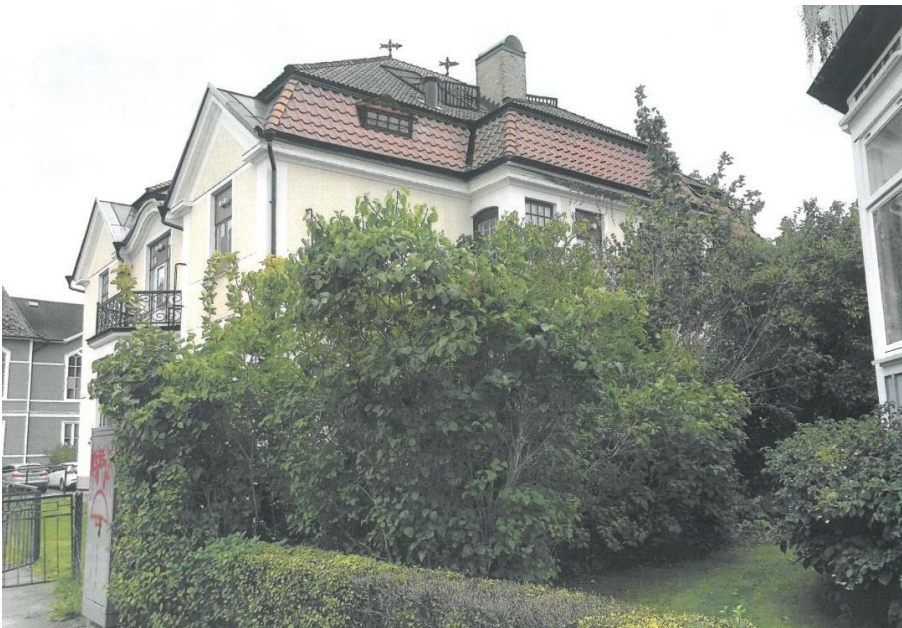
4.2 Illustrerad visualisering av alternativ B

Alternativ B - utfällbara balkonger samt föreslagna mindre takkupor, likt de befintliga, i det nedre takfallet för att skapa en utblick västerut. De utfällbara balkongerna ersätter de takfönster som finns i det beviljade bygglovet.

Den befintliga sotarluckan som bevaras syns ovanför skorstenen.
