Miljökonsekvensbeskrivning

Skredsäkring längs Sävån vid Nolhaga allé, Alingsås

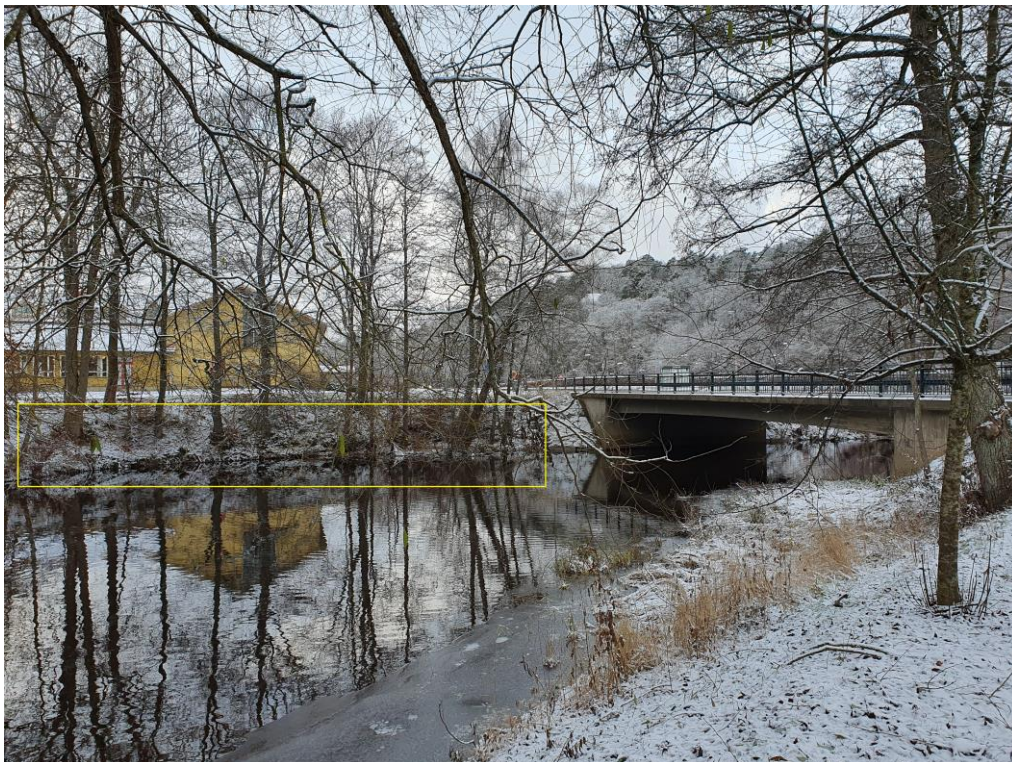
Figur 8. Nedströms från brofästet på västra sidan, åtgärdsområde 1, markerat i gult.

Åtgärdsområde 1, nedströms brofästet på västra sidan, visas i Figur 8. Stabiliteten i slänten är bristfällig och åtgärder är nödvändiga för att öka stabiliteten och möjliggöra planerade byggnationer inom pågående detaljplan.

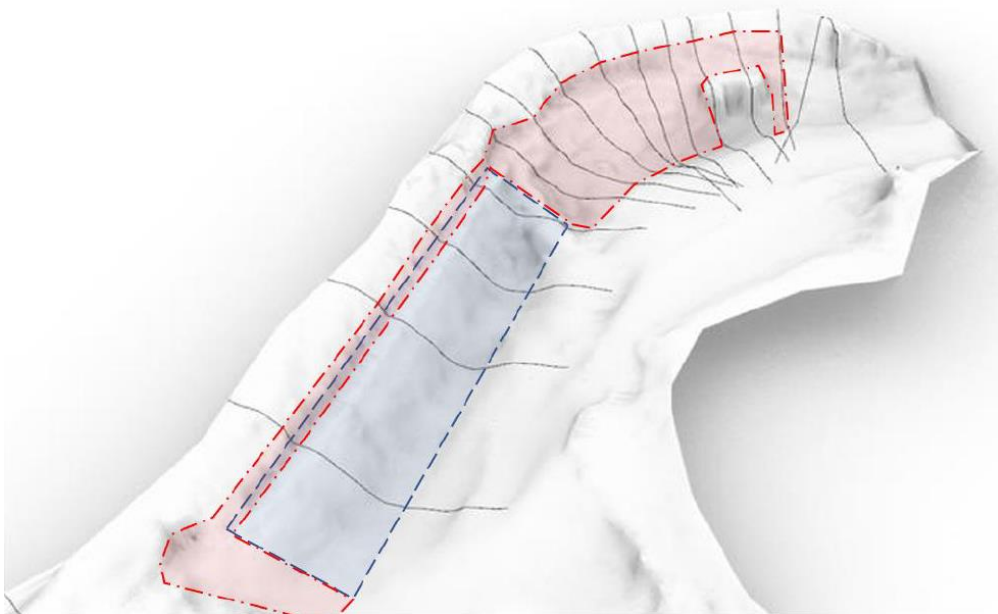
Figur 9. Planerat erosionsskydd (rött raster) över befintligt skydd (blått raster). Figur från PM2 Erosionsskydd PM2 (Sweco, 2022).

Vid åtgärdsområde 1 finns idag ett äldre erosionsskydd med beväxt stenskonung av krossmaterial. Trots befintliga erosionsskydd pågår erosion på platsen. Avschaktning av markens övre lager kommer att vara nödvändig för att anlägga erosionsskydd och då anläggs även nya erosionsskydd som överlappar det befintliga erosionsskyddets båda ändar (Figur 9).

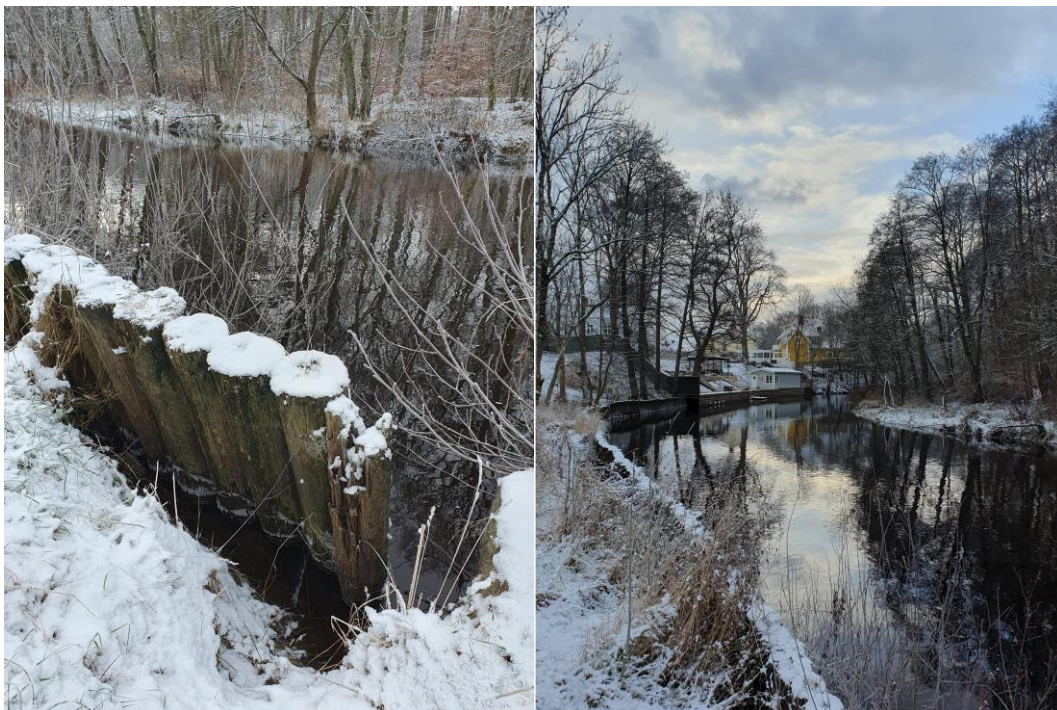
Figur 11. Äldre träpalissad längs med Säveåns östra bank (se Figur 1 för placering).

Översiktskartan (Figur 1) och Figur 11 visar en äldre träpalissad som uppskattas vara drygt 50 år gammal och sträcker sig cirka 60 m längs med den östra banken nedströms från Lillåns anslutning till Säveån och ner till en privat fastighet (Violen 2).

Palissaden bedöms huvudsakligen vara i dugligt skick. Vissa pålar är dock i dåligt skick och kommer att bytas ut i samband med anläggningsarbeten för erosionsskyddande åtgärder. Utfyllnad framför palissaden bedöms inte vara nödvändigt.

Erosionsproblematik vid palissaden uppkommer av att vatten kan strömma in och ut mellan pålarna. Framför allt orsakas erosion då svallvågor från båtar trycker in vatten som därefter sugts ut och för med sig sediment (se vänstra bilden i Figur 11).
