PM Geoteknik  
HÖKANÄBBET 7, ALINGSÅS

Slutrapport

**Uppdrag:** 347104 Hökanäbbet 7  
**Titel på rapport:** PM Geoteknik Hökanäbbet 7, Alingsås  
**Status:** Slutrapport  
**Datum:** 2025-01-22

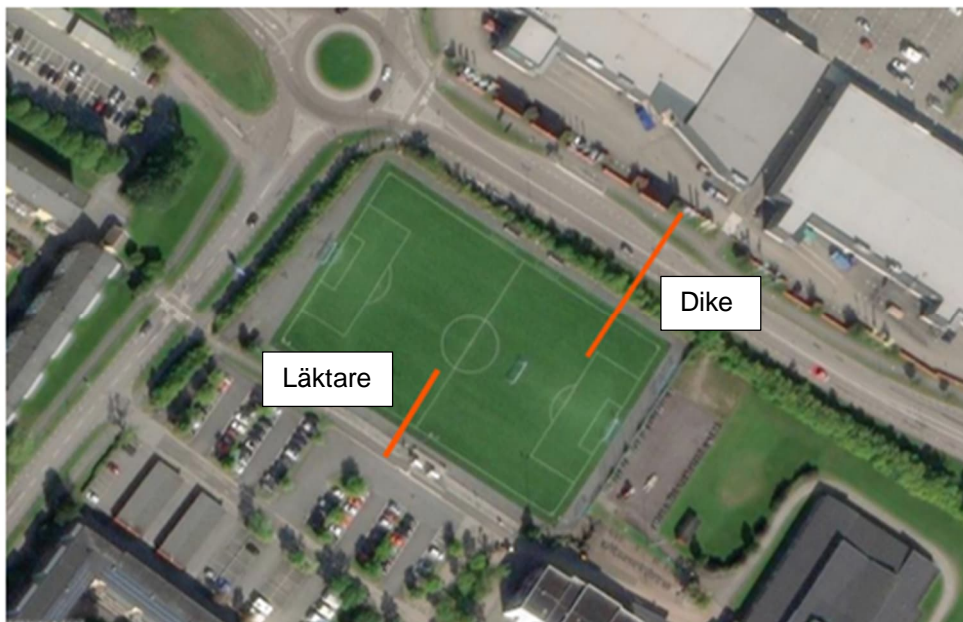
Figur 6. Beräkningssektioners lägen redovisas med röda linjer. Bild från Lantmäteriet.

Stabilitetsberäkningarna är utförda i två sektioner, se Figur 6. Sektionen "Dike" har valts utifrån dikets mest kritiska snitt. Sektionen "Läktare" har beräknats för att kontrollera markens stabilitet för framtida konstruktion, dvs läktaren (se sektion i Figur 4). Båda sektionerna är beräknade med totalsäkerhetsmetoden.

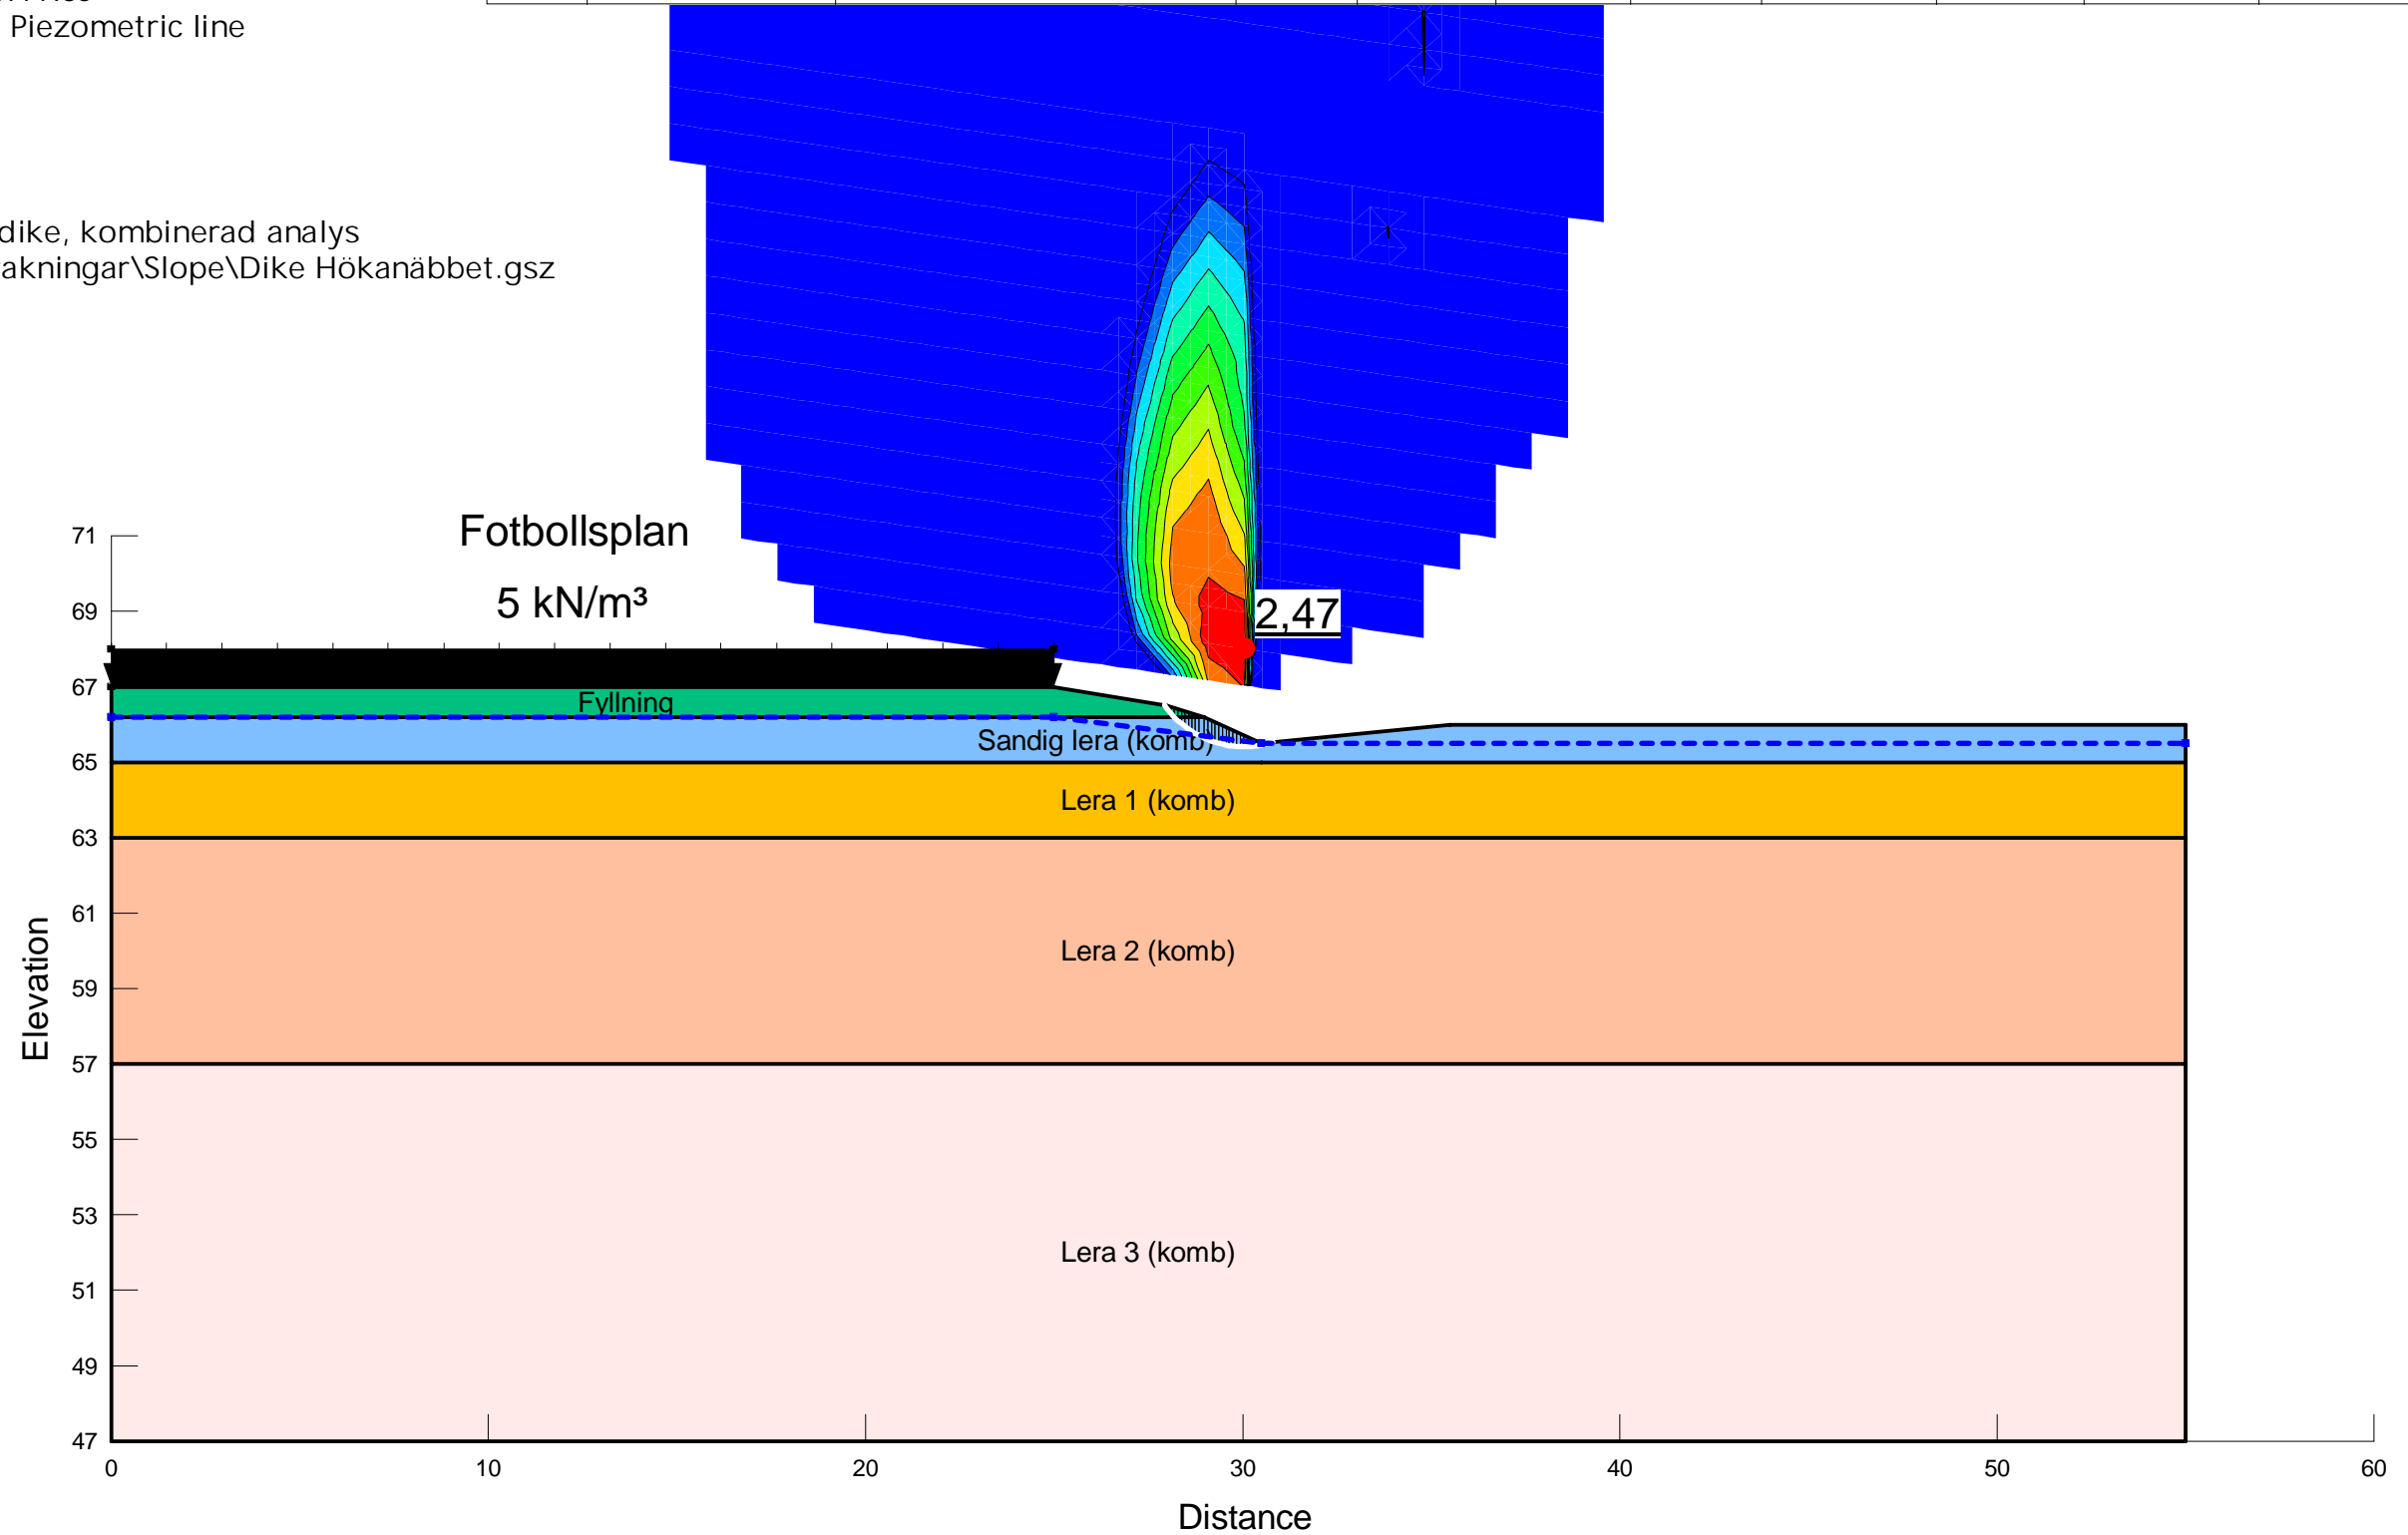
BERÄKNING:  
 Totalsäkerhet  
 Befintliga förhållanden dike, kombinerad analys  
 O:\GBG\347104\G\_Berakningar\Slope\Dike Hökanäbbet.gsz

Color	Name	Slope Stability Material Model	Unit Weight (kN/m³)	Effective Cohesion (kPa)	Effective Friction Angle (°)	C-Datum (kPa)	C-Rate of Change ((kN/m²)/m)	Cu-Datum (kPa)	Cu-Rate of Change ((kN/m²)/m)	Datum (Elevation) (m)	Piezometric Surface
■	Fyllning	Mohr-Coulomb	20	0	38						1
■	Lera 1 (komb)	Combined, S=f(datum)	18,5		30	2	1	20	10	65	1
■	Lera 2 (komb)	Combined, S=f(datum)	18,5		30	4	0	40	0	63	1
■	Lera 3 (komb)	Combined, S=f(datum)	18,5		30	4	0,1	40	1	57	1
■	Sandig lera (komb)	Combined, S=f(datum)	19		30	2	0	20	0	66,2	1

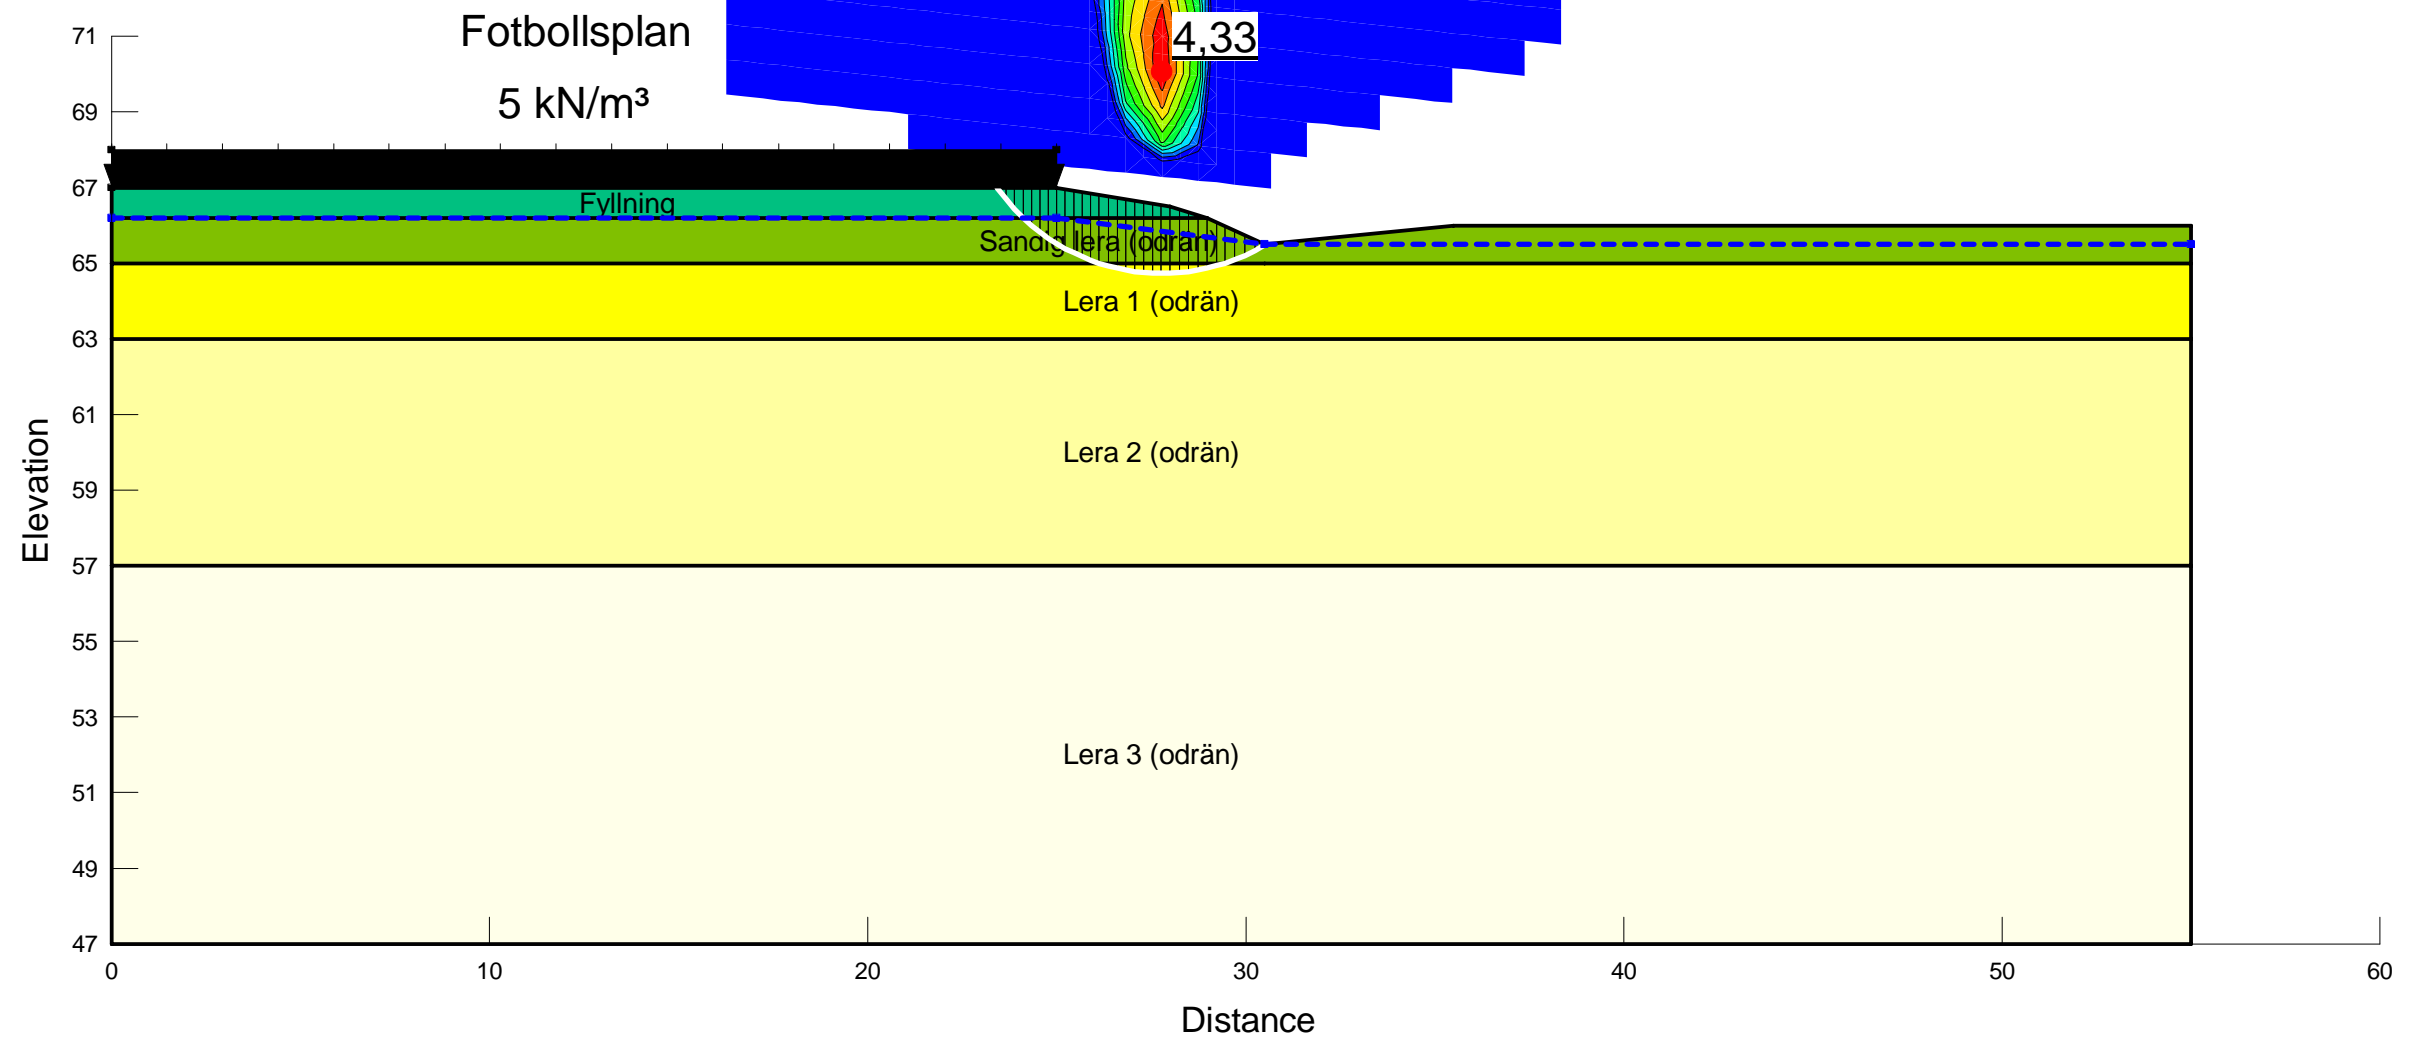
BERÄKNING:  
 Totalsäkerhet  
 Befintliga förållanden dike, odränerad analys  
 O:\GBG\347104\G\_Berakningar\Slope\Dike Hökanäbbet.gsz

Color	Name	Slope Stability Material Model	Unit Weight (kN/m <sup>3</sup> )	C-Datum (kPa)	C-Rate of Change ((kN/m <sup>2</sup> )/m)	Datum (Elevation) (m)	Effective Cohesion (kPa)	Effective Friction Angle (°)	Piezometric Surface
Green	Fyllning	Mohr-Coulomb	20				0	38	1
Yellow	Lera 1 (odrän)	S=f(datum)	18,5	20	10	65			1
Light Yellow	Lera 2 (odrän)	S=f(datum)	18,5	40	0	63			1
Very Light Yellow	Lera 3 (odrän)	S=f(datum)	18,5	40	1	57			1
Light Green	Sandig lera (odrän)	S=f(datum)	19	20	0	66,2			1

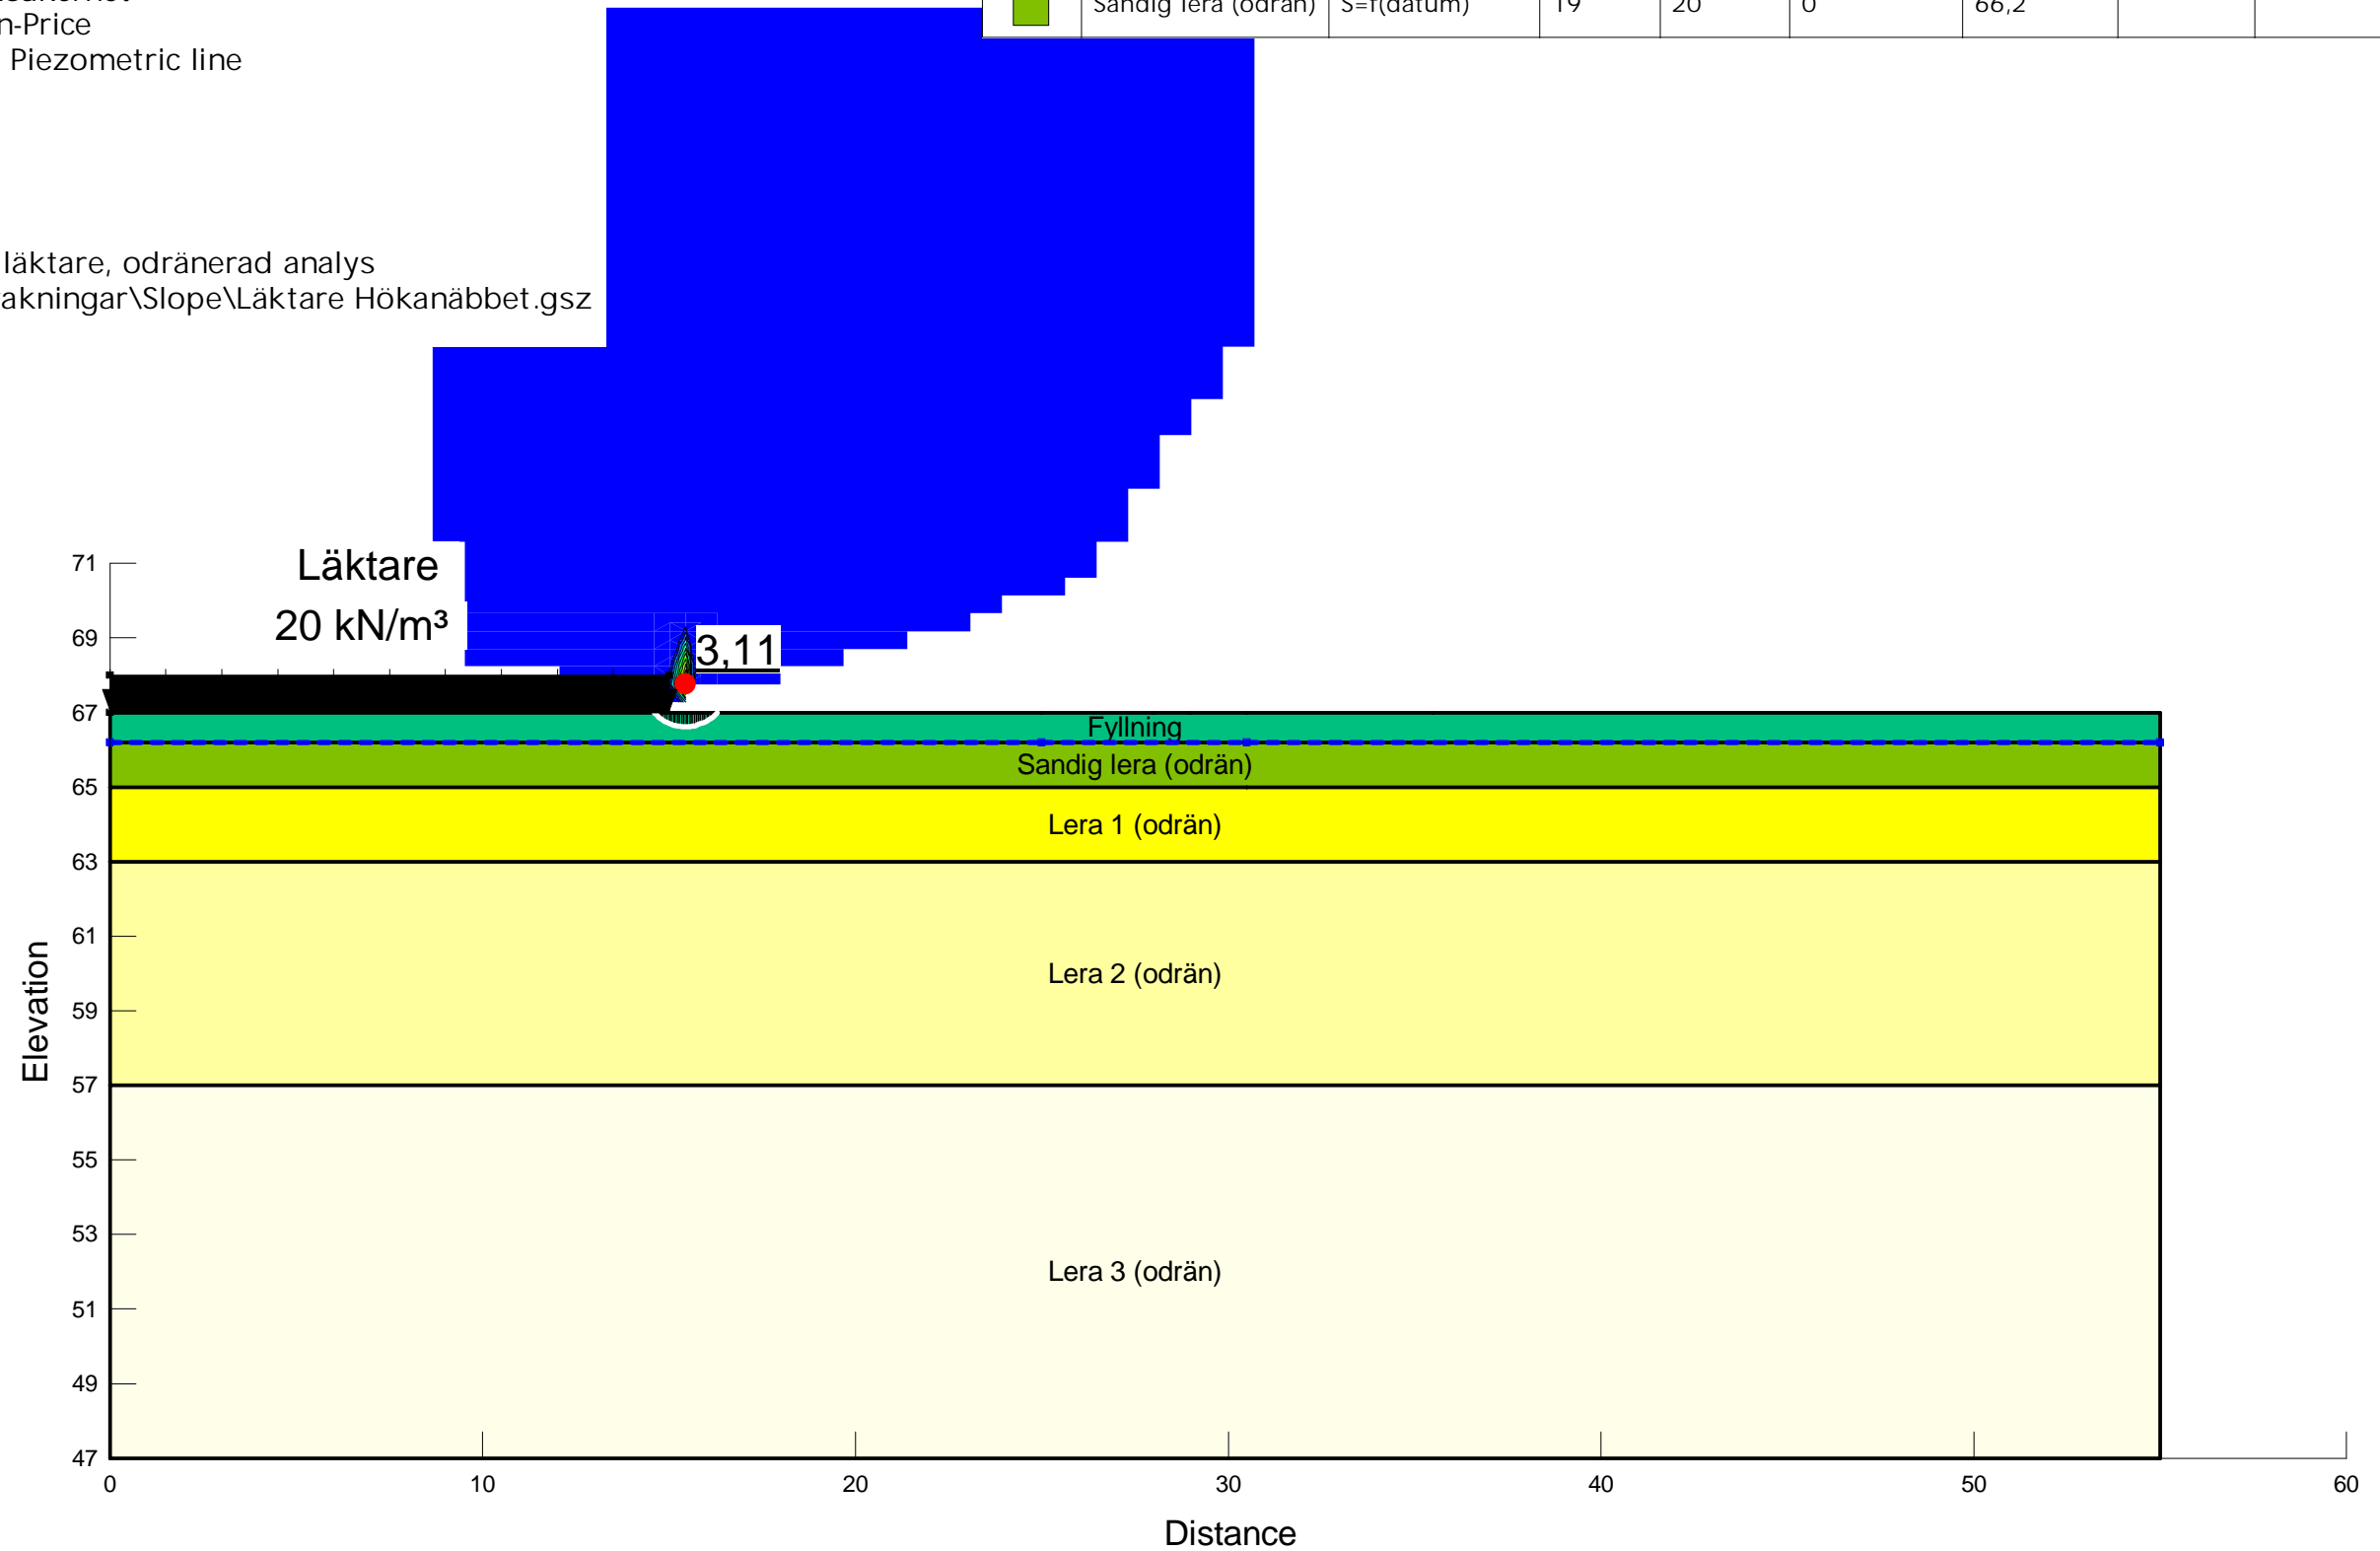
BERÄKNING:  
 Totalsäkerhet  
 Utbyggda förhållanden läktare, odränerad analys  
 O:\GBG\347104\G\_Berakningar\Slope\Läktare Hökanäbbet.gsz

Color	Name	Slope Stability Material Model	Unit Weight (kN/m³)	C-Datum (kPa)	C-Rate of Change ((kN/m²)/m)	Datum (Elevation) (m)	Effective Cohesion (kPa)	Effective Friction Angle (°)	Piezometric Surface
■	Fyllning	Mohr-Coulomb	20				0	38	1
■	Lera 1 (odrän)	S=f(datum)	18,5	20	10	65			1
■	Lera 2 (odrän)	S=f(datum)	18,5	40	0	63			1
■	Lera 3 (odrän)	S=f(datum)	18,5	40	1	57			1
■	Sandig lera (odrän)	S=f(datum)	19	20	0	66,2			1
