Mellbyån

Recipientkontroll 2019

Vattenövervakning

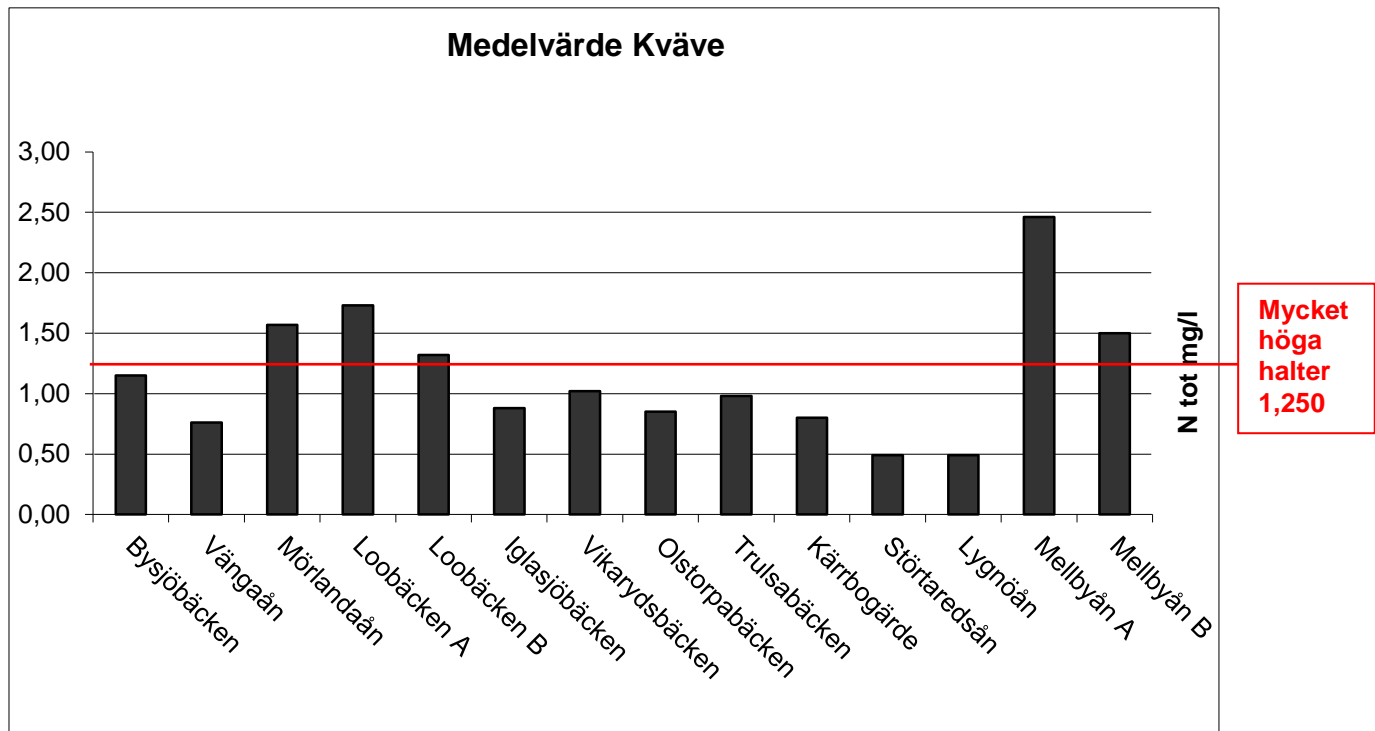
Diagram 2. Medelvärdesberäkningar av kvävekoncentrationer, höga halter för N tot > 0,625 mg/l och mycket höga halter >1,25 mg/l (Naturvårdsverkets bedömningsgrunder, 1999).

Högst medelhalter när det gäller kväve har Mellbyån A, Loobäcken A, och Mörlandaån. Högst fosforhalter har Mellbyån A, Mellbyån B och Vikarydsbäcken. Generellt sett visar de flesta bäckar på sjunkande halter av kväve och fosfor.

Medelvärdesberäkningar av fosfor och kväve redovisas i Diagram 2 och Diagram 3 nedan. Halter av fosfor och kväve för varje enskild bäck redovisas i Bilaga 3.
