Bilaga till Kulturmiljöprogrammet

Stadskärnan - inventering av kulturhistoriskt värdefull bebyggelse

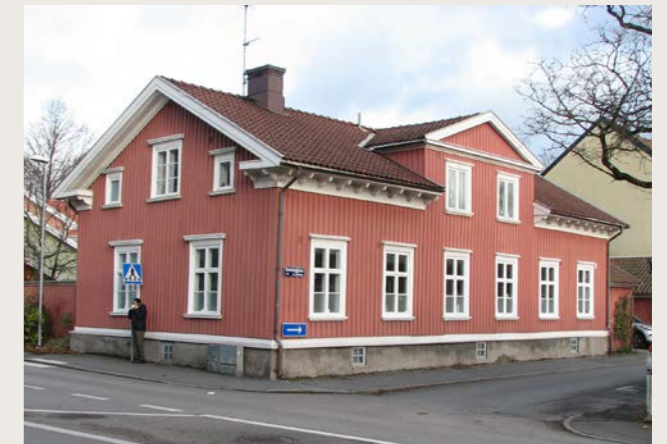
Alströmer 3

Mycket välbevarat bostadshus av trä i en våning med inredd vind samt källare. Sadeltaget är klätt med lertegel och längs takfoten löper ett listverk med profilerade taktassar. Fasaden har en frontespis samt äldre locklistpanel, fönster och profilerade fönsteromfattningar i empireutformning. Glasverandan, inåt gården, tillkom 1912. Det finns även en gårdsbyggnad på tomten.

Uppfört strax efter stadsbranden 1861.

Mycket högt kulturhistoriskt värde.

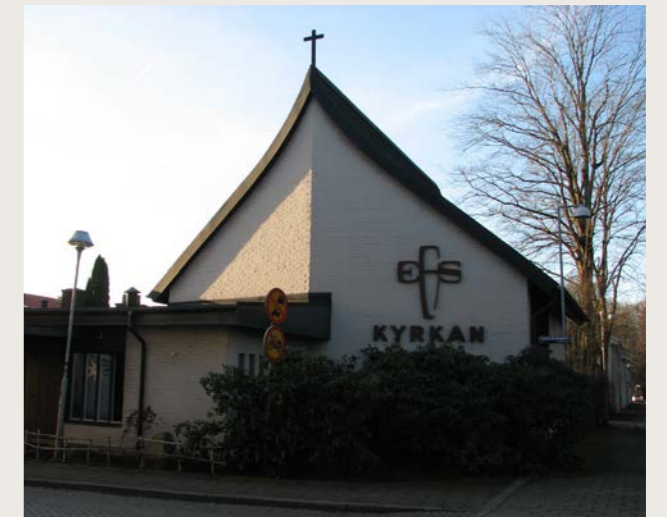
Alströmer 30

Välbevarad EFS missionskyrka och samlingslokal med fasad av mexisten. Taket har brant takfall, klätt med ett skifferstensliknande material.

Det är en skeppsliknande modernistisk arkitektur med vertikala höga bandfönster och vinklad gavelfasad åt öster.

Högt kulturhistoriskt värde.

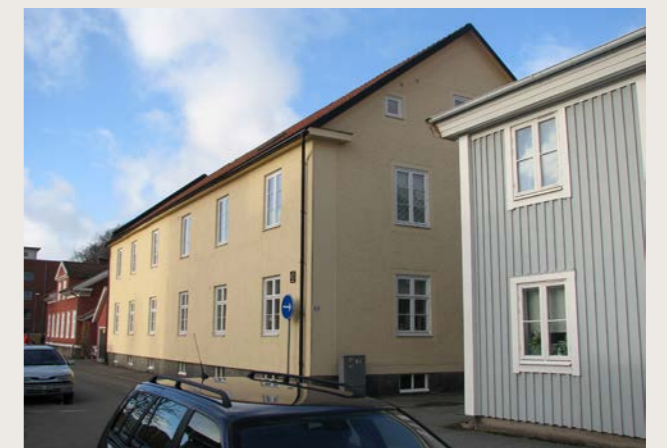
Alströmer 4

Välbevarat, putsat flerbostadshus i två våningar med inredd vind samt källare. Sadeltaget är klätt med lertegel.

Byggnaden har en nyklassicistisk utformning med slätputsad fasad och hörnlisener som avslutas med en enkelt kapitäl.

Högt kulturhistoriskt värde.

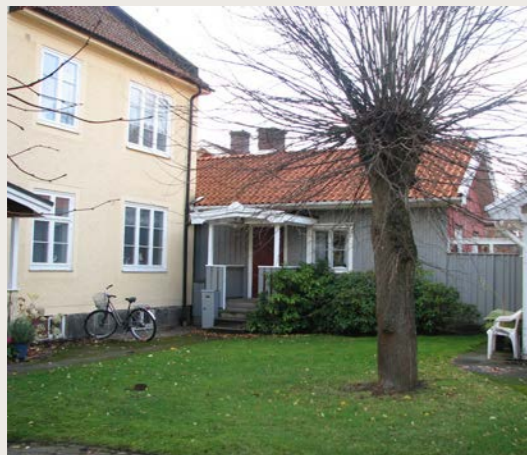
Alströmer 2

Välbevarat, mindre bostadshus av trä i en våning med delvis inredd vind. Sadelaket är klätt med lertegel. Byggnaden ligger indragen från gatulinjen, med gaveln mot gatan och ger intrycket av att tillhöra det större bostadshuset på Alströmer 3, vilket är uppfört vid samma tid.

Farstuvisten är påbyggd under senare tid.

Mycket högt kulturhistoriskt värde.

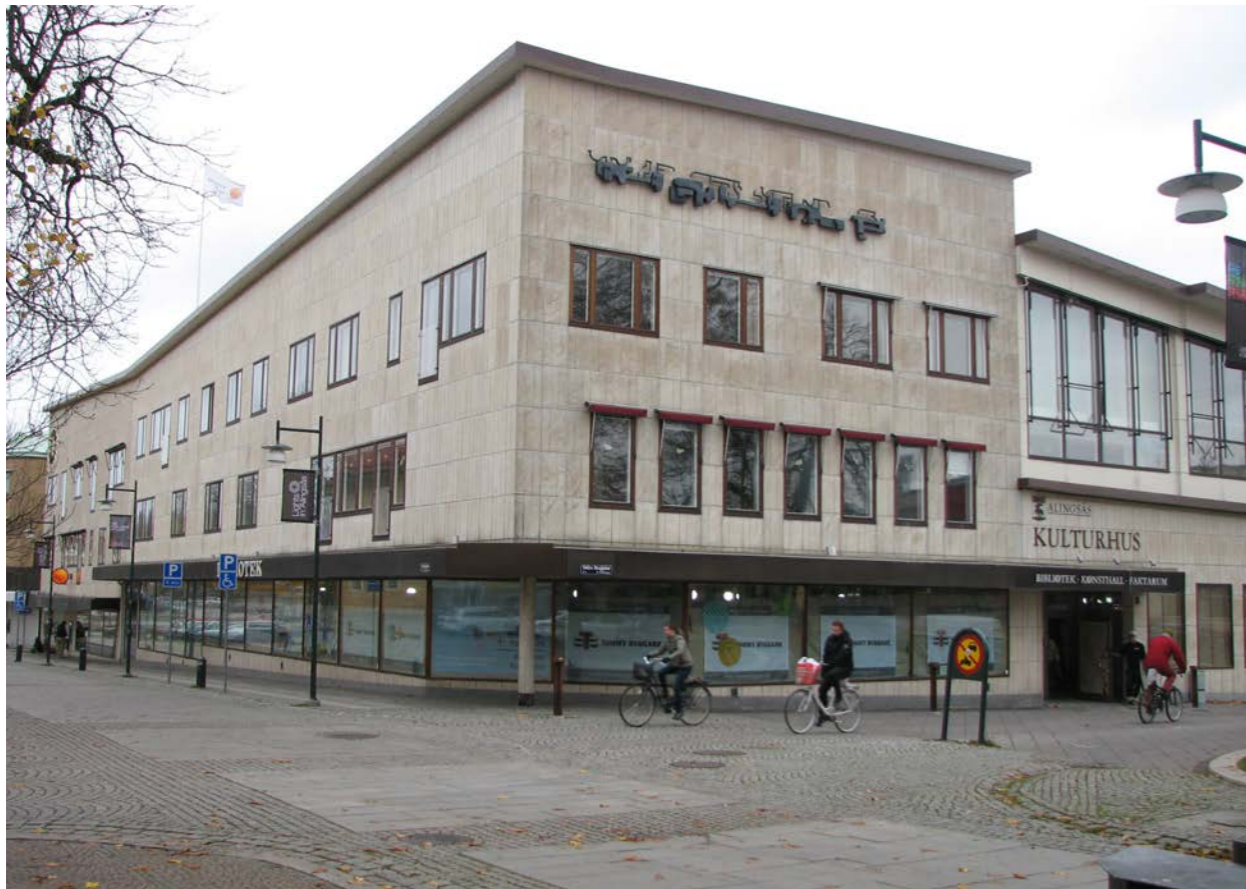
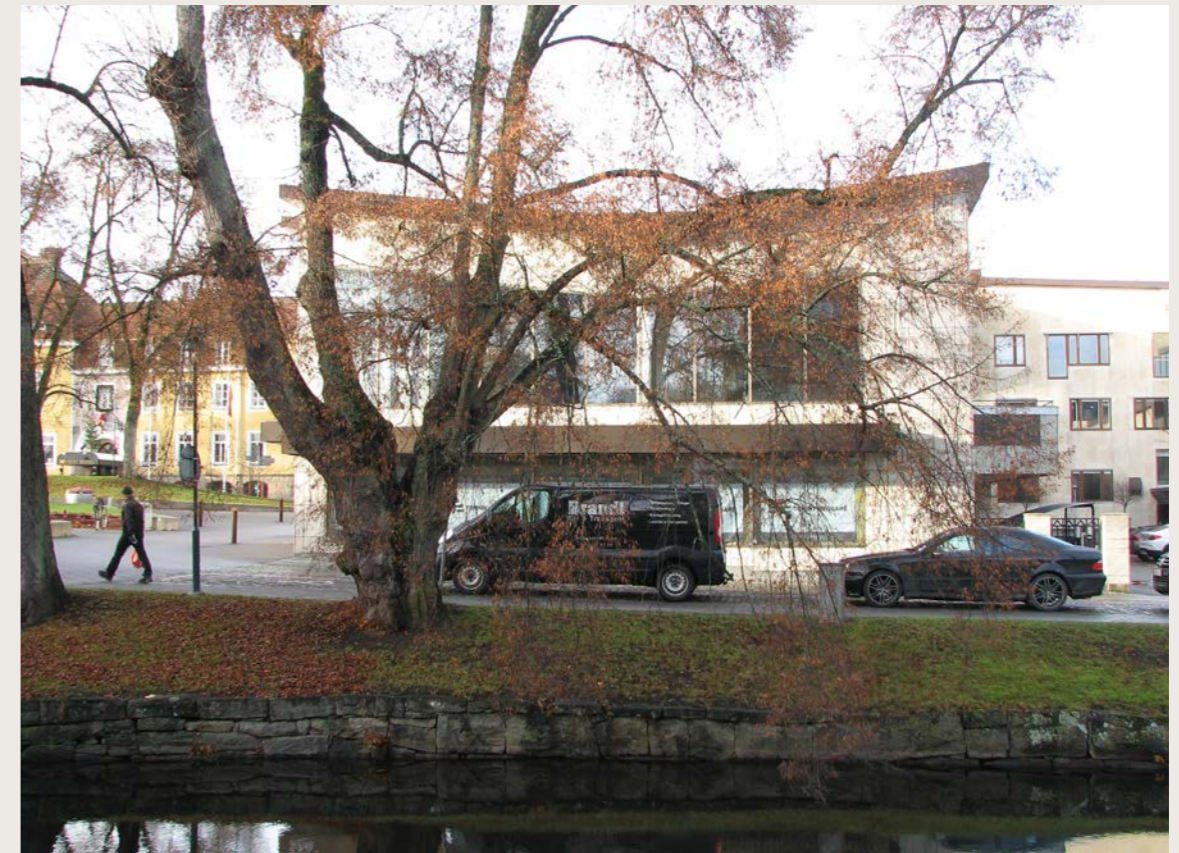
Bandvävaren 5, Alingsås Kulturhus, Sparbanken

I mitten på 1960-talet uppförs ett nytt sparbankshus i en modernistisk, avskalad arkitektur med påkostad fasad av marmor och kalksten. Taket är svagt sluttande på den högsta delen och har motfallstak österut. Samtliga tak har en plåtsarg längs kanten. Ett utskjutande tak löper runt det sydvästra hörnet, även det är täckt med en plåtsarg. De tillbyggnader och förändringar som gjorts sedan byggnaden ursprungligen uppfördes är väl anpassade till den tidstypiska karaktären.

År 1965 byggs stadsbiblioteket till utmed Södra Ringgatan och 1966 byggs en våning på med bostäder.

Mellan åren 1984-85 byggs envåningshuset österut om till en tvåvåningsbyggnad med vuxenavdelning och hörsal.

År 1995 sker större förändringar då både bankhuset och biblioteket byggs på med en våning. År 2002 sker ytterligare en till- och ombyggnad och biblioteket får en hög glasad våning som bland annat innehåller en konsthall.

Ett tidstypiskt och uttrycksfullt konstverk sitter ovanför översta fönsterraden på fasaden söderut.

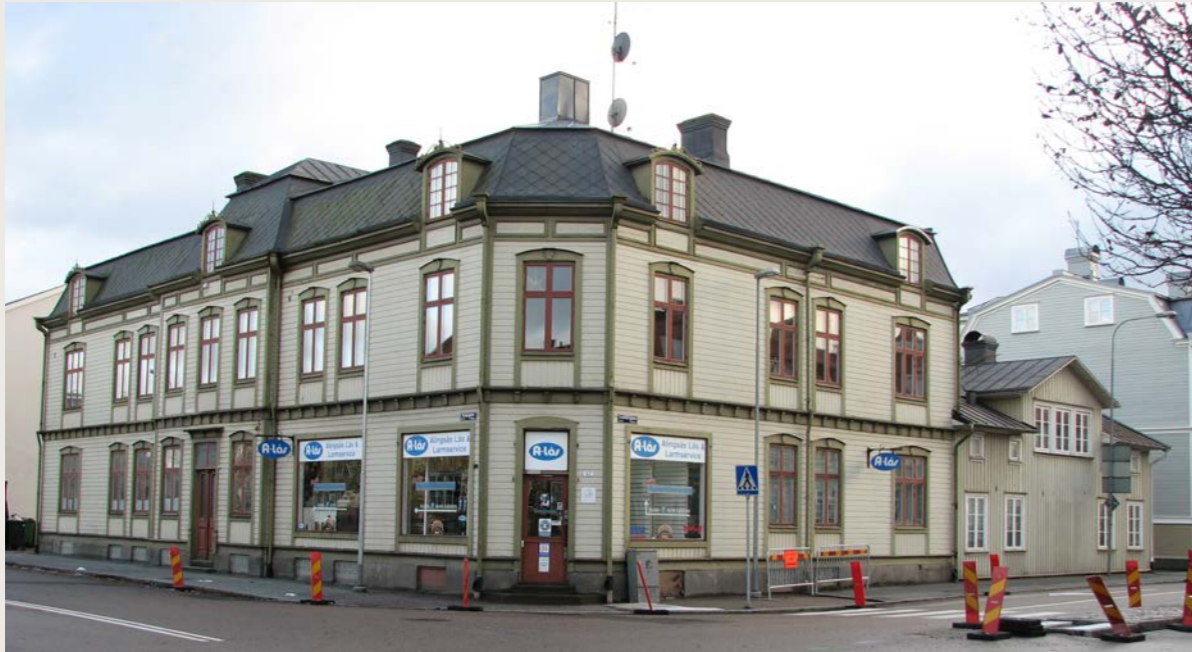
Björnen 1

Välbevarat bostadshus av trä i två våningar med delvis inredd vind samt källare. Det brutna taket har fjälltäckt plåt i nedre takfallet och de höga takkuporna har dekorativa utsmyckningar upptill. Fasaden har äldre liggande och stående panel med en gördelgesims som har profilsågade utsmyckningar. Äldre fönster och bearbetade fönsteromfattningar finns bevarade. Butiksfönstren har tillkommit vid mitten av 1960-talet.

Det är sammanbyggt med ett lägre trähus i en våning med förhöjt väggliv och inredd vind. Taket är klätt med äldre skivtäckt plåt. Mot gatan finns det en frontespis. Fasaden har delvis en äldre locklistpanel samt äldre fönster bevarade. På gården finns också en välbevarad tvättstuga från 1926 som är sammanbyggd med en modern förrådsbyggnad på fastigheten intill.

Uppfört 1906 och det lägre huset under 1800-talet.

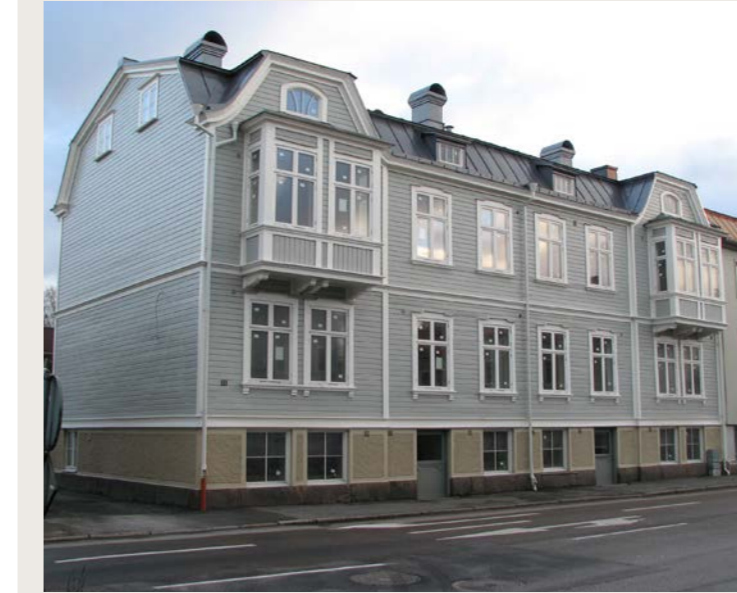
Mycket högt kulturhistoriskt värde.

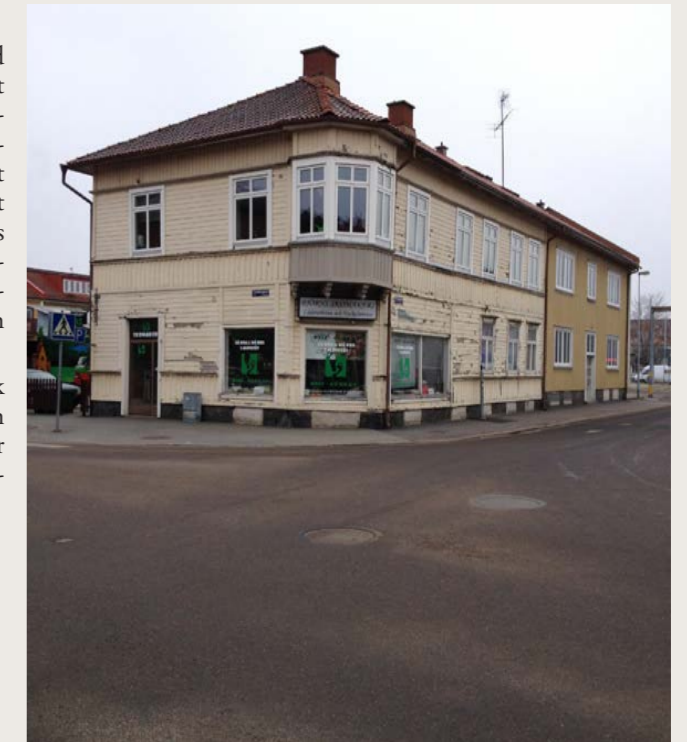
Björnen 7

Välbevarat bostadshuset av trä i två våningar med inredd vind samt källare. Det brutna taket är täckt med svart bandfalsad plåt.

Byggnaden har frontespiser med pagodliknande takfall med burspråk nedanför på gatufasaden. Fasaden har liggande panel, gördelgesims, listverk, symmetriskt placerade burspråk och ursprungliga vindsfönster. Balkonger in mot gården har tillkommit senare. Interiört finns en lägenhet med bibehållen och q-märkt inredning.

Mycket högt kulturhistoriskt värde.

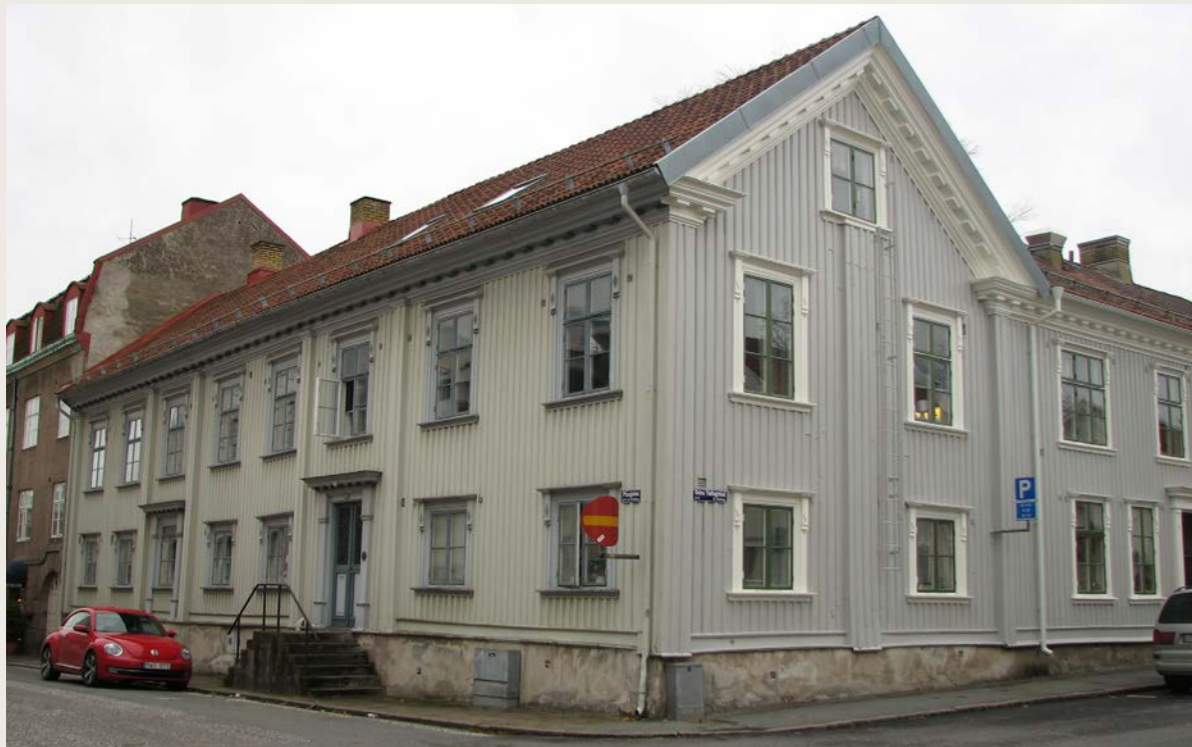
Cederberg 1, Hüttlingska gården

Mycket välbevarat bostadshus av trä i två våningar med delvis inredd vind samt delvis källare. År 1915 gjordes en tillbyggnad i vinkel. Sadeltaket är klätt med lertegel och under takfoten löper ett profilerat listverk. Fasaden har äldre locklistpanel med utanpåliggande knutlådor, äldre fönster och fönsteromfattningar i empireutformning. Entrépartiet med trappa och smidesräcke har sannolikt tillkommit vid 1800-talets slut.

Uppfört under 1800-talets första hälft.

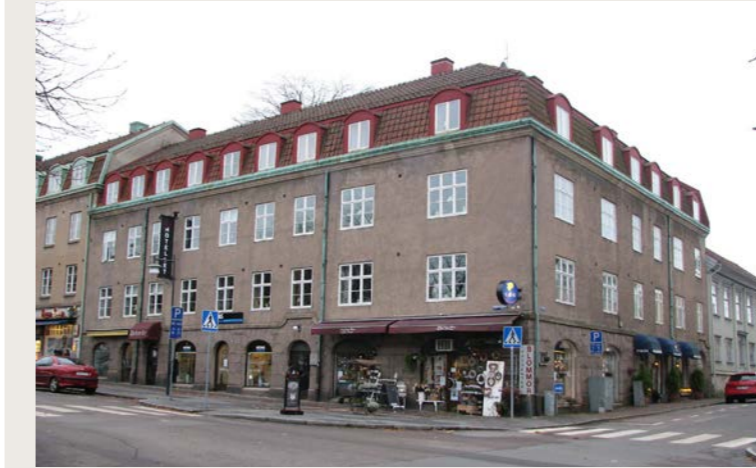
Byggnadsminnesförklarad 1983. Mycket högt kulturhistoriskt värde.

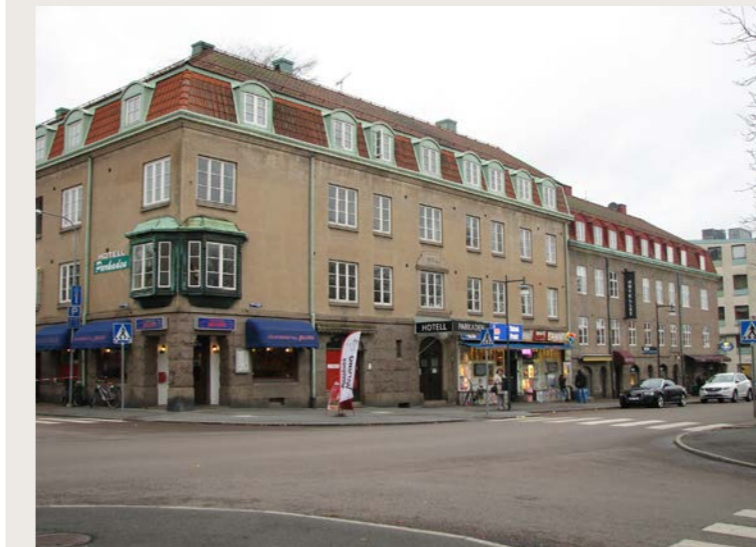
Cederberg 2

Välbevarat bostadshus av sten i tre våningar med inredd vind samt källare. Det brutna taket är klätt med lertegel och har takkupor. Butiker nederst med välvda öppningar i sockeln av huggna granit. Den övriga fasaden är slätputsad och har ett flertal ursprungliga fönster bevarade.

Mycket högt kulturhistoriskt värde.

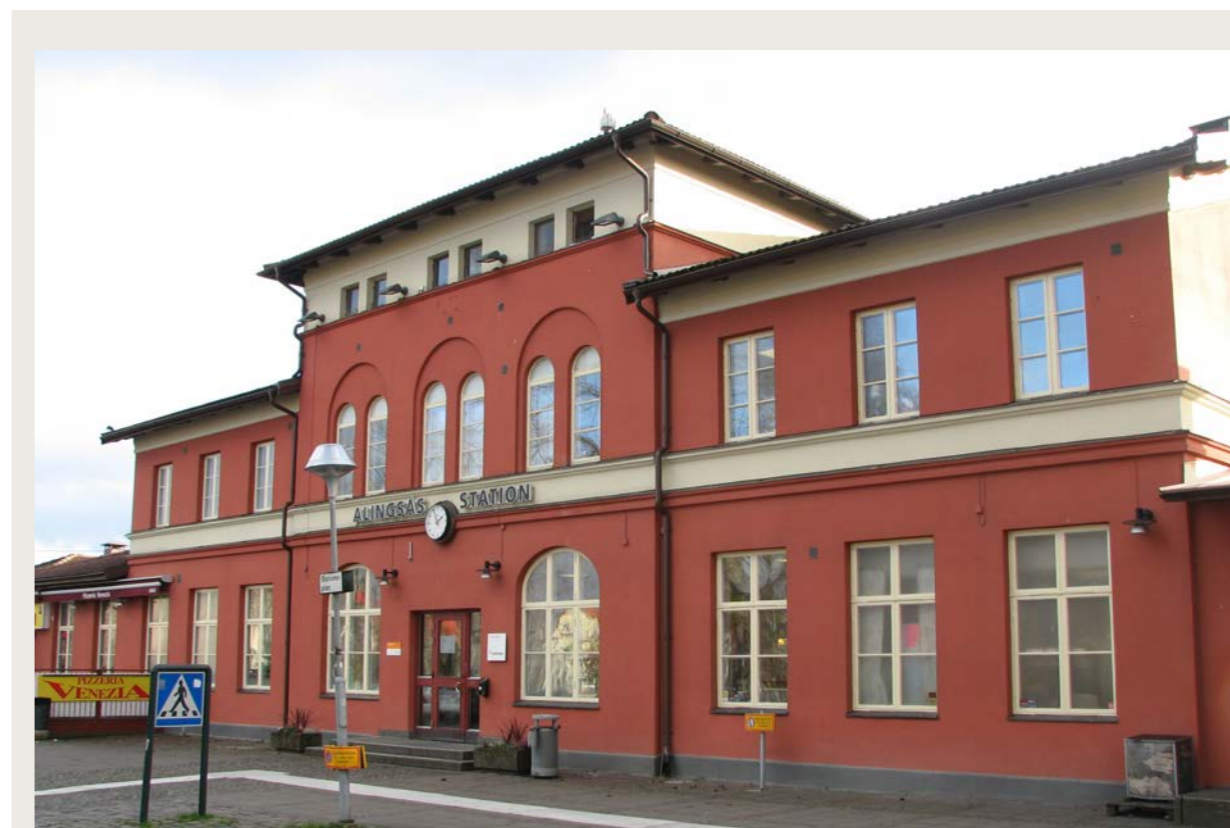
Fotografi kring 1890. På stationsplanen ser vi ett ekipage med familjen Stoddard från Brynjenäs slott.

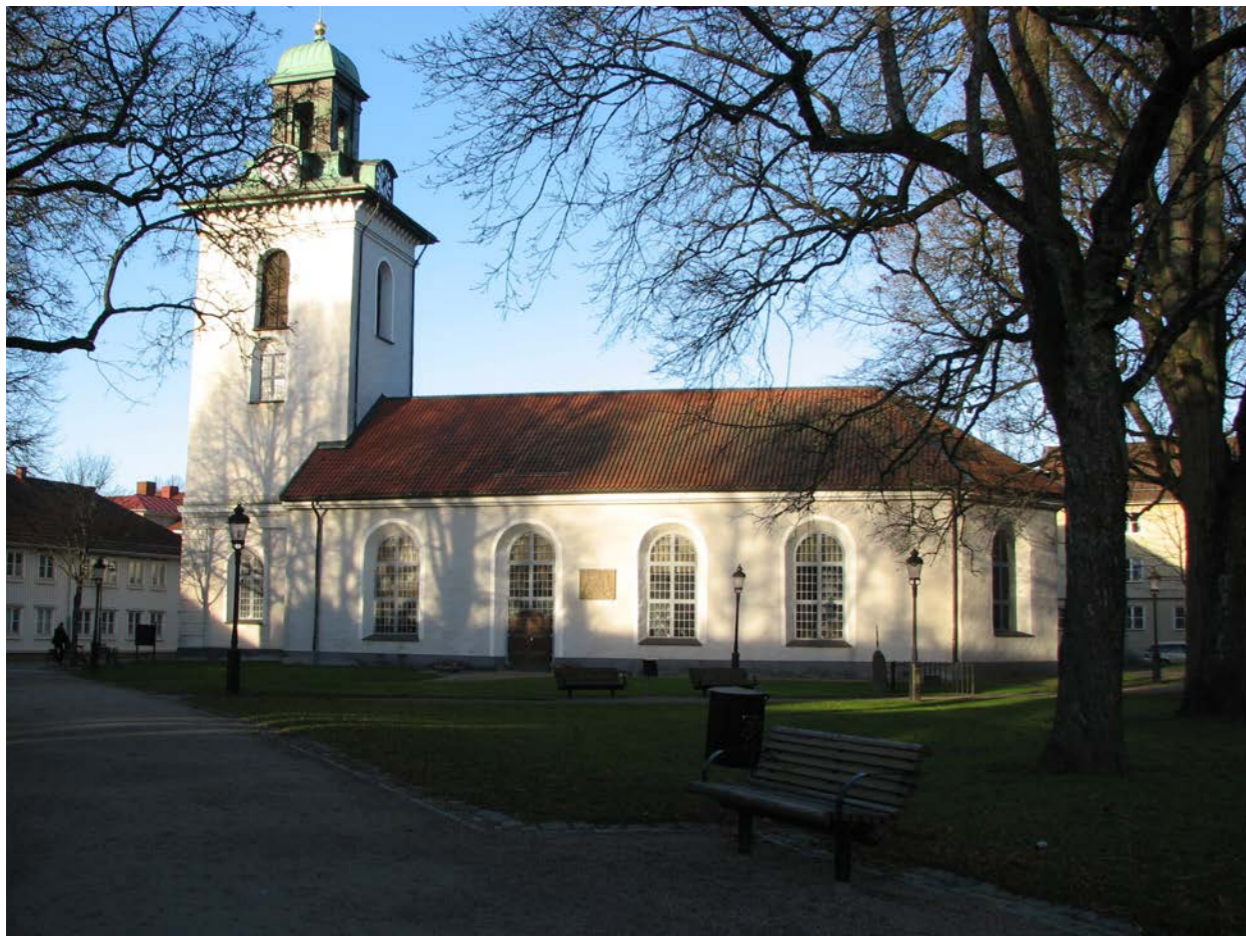
Den murade kyrkan uppfördes 1642-1651 med ett rektangulärt långhus och tresidigt avslutat korparti. Ett torn byggdes till i väster 1788-91. En sakristia av okänd ålder har funnits i öster. Sakristian på korpartiets norra sida härrör, i sin nuvarande utformning, från en restaurering 1985-86, efter förslag av arkitekt Rolf Bergh.

Kyrkans murar är putsade, såväl ut- som invändigt och genombryts av stora, rundbågade fönsteröppningar. Det tillbyggda västtornet i sengustaviansk stil, med rusticerad bottenvåning, lunettfönster, konsolgesims och kopparklädd lanternin, ger exteriören mycket av dess nuvarande karaktär. Ingången ligger i väster, i tornets bottenvåning och en ytterligare ingång finns på långhusets sydsida. Kyrkorummet täcks av ett tunnvalv av trä. Interiören präglas framförallt av förändringar som

gjorts under 1800- och 1900- talen, då inredningen förändrats och huvuddelen av inventarierna förvärvats. Från 1650-talet härrör delar av en altartavla med Kristus på korset och Nattvarden som centrala motiv, numera upphängda på långhusväggarna. Vid restaureringen 1930-31 förvärvades en ny altartavla av konstnären Holger Hjort, som föreställer Kristi uppståndelse. Den nuvarande altartavlan är målad av Bo Beskow och har motiv hämtade ur Bergspredikan. Predikstolen är från 1700-talets slut eller 1800-talets början.

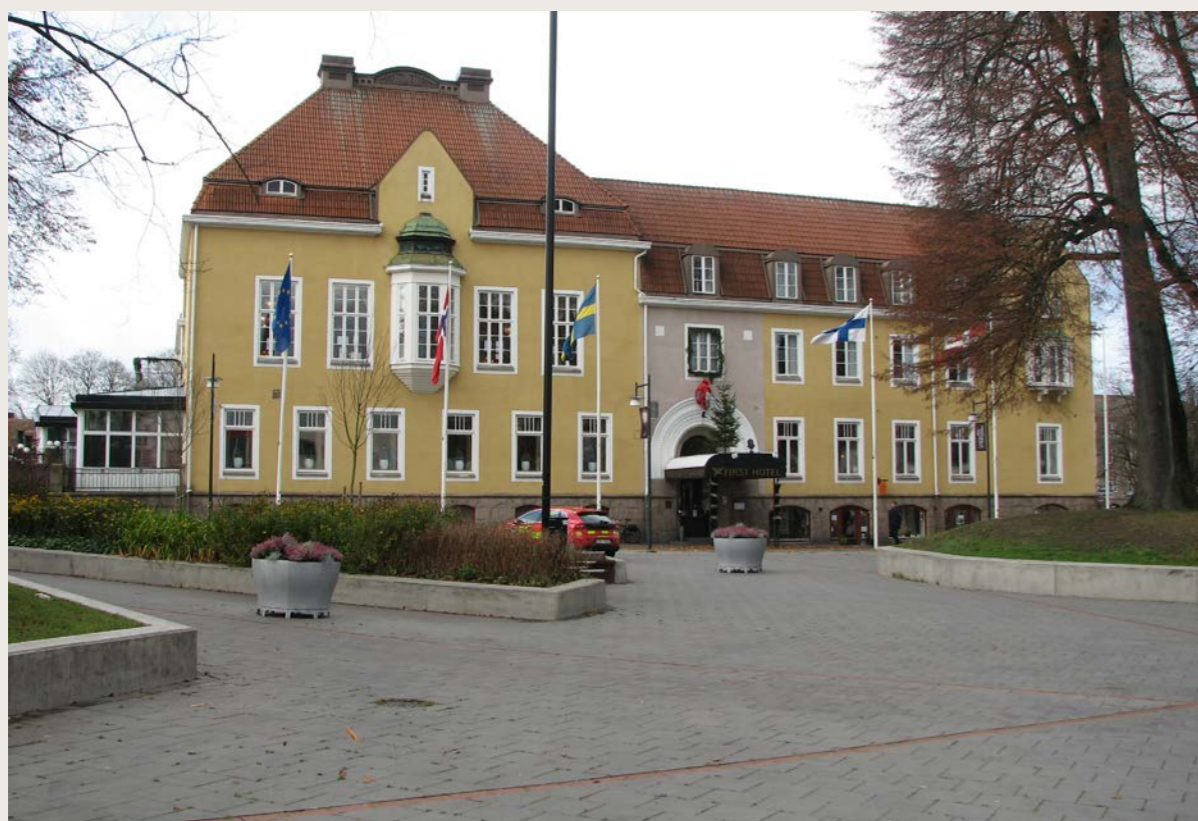
Dryckeshornet 1, Grand Hotel

Välbevarat stadshotell byggt i sten med putsad fasad, i två våningar med inredd vind samt sockelvåning med verksamhetslokaler. Taket är brutet och klätt med enkupigt lertegel och har små vindsfönster samt takkupor i nedre takfallet. Fasaden har jugendutformning och entrén markeras med en valvbåge med ristat mönster i vit puts. På långsidans fasad mot parken finns ett burspråk som delvis är täckt med kopparplåt. Några fönster är ursprungliga och övriga har ursprunglig fönsterindelning och sidohängning.

Den lägre tillbyggnaden i sydvästra hörnet byggdes till 1962. En större tillbyggnad i fyra våningar med putsad fasad byggdes till 1980 och den glasade terrassutbyggnaden söderut tillkom 1984. I samband med det togs burspråk och balkonger bort på den södra sidan av byggnaden.

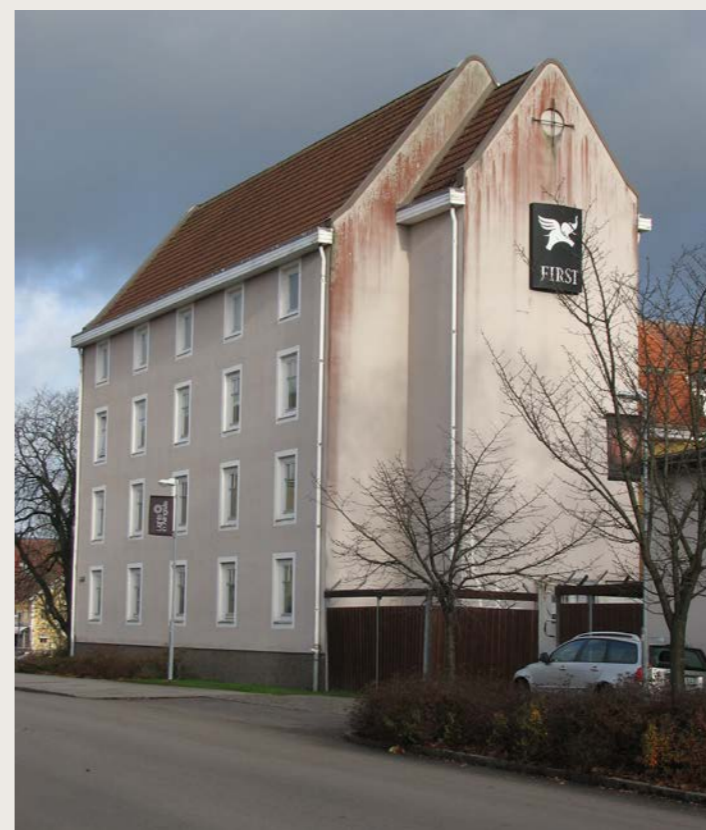
Mycket högt kulturhistoriskt värde.

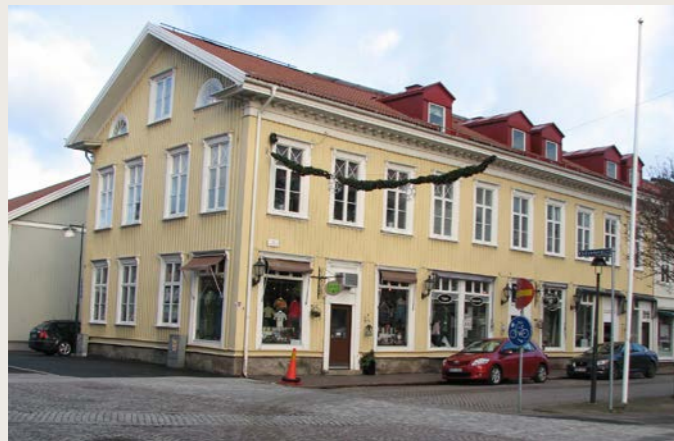
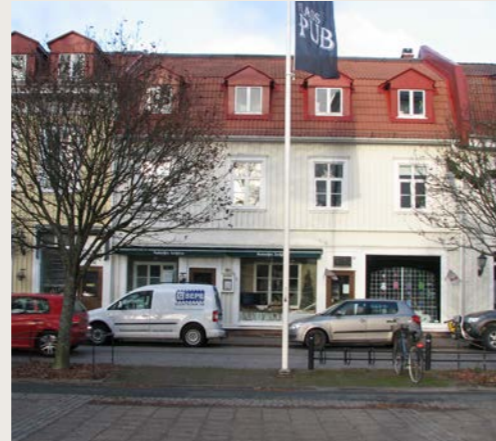
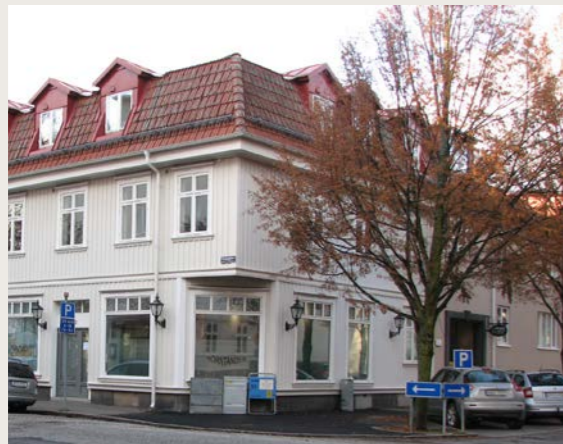
Enigheten 7, Järtas hus

Fastigheten består av tre träbyggnader i rad utmed Kungsgatan uppförda i två våningar med inredda vindar. Taken är klädda med lertegel och har sentida takkupor. Byggnaderna väster- och österut har sadeltak, de övriga två brutet tak.

Butiker i nedersta våningen. I östra delen finns ett putsat hus med tidstypisk fönstersättning och bevarat stenparti runt portgången i funktionalistisk stil.

Byggnaden västerut är välbevarad från 1800-talets slut med äldre locklistpanel, listverk och äldre fönster. Ett äldre entréparti finns bevarat mot gården med stentrappa och pardörr samt äldre lykta ovanför.

Byggnaden längst österut är uppförd efter en brand 2000. Mittenhuset har en välbevarad karaktär med gördelgesims mitt på fasaden.

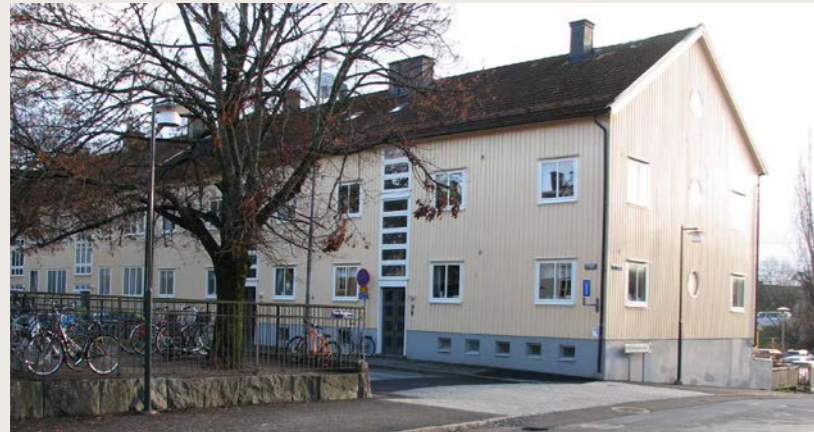
Farkosten 10

Flerbostadshus av trä i två våningar med inredd vind samt källarlokal. Taket är klätt med taktegel. Uppfört i en funktionalistisk och tidstypisk stil med enkel locklistpanel, höga fönsterband och runda gavelfönster på rad vertikalt.

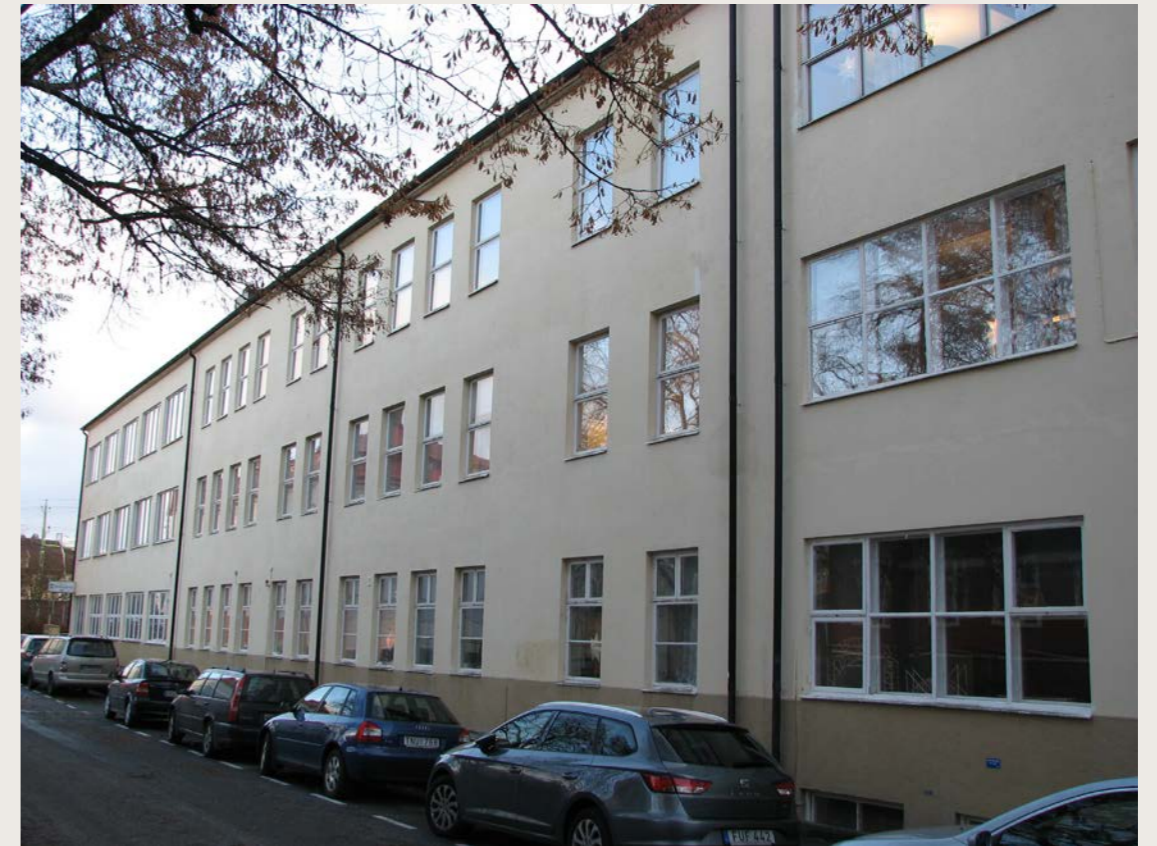
Vindsvåningen inreds 1995. Garage i bottenvåningen, mot gården, är ursprungligt och på 1990-talet byggs lägenheter i sutterängsvåningen intill garaget.

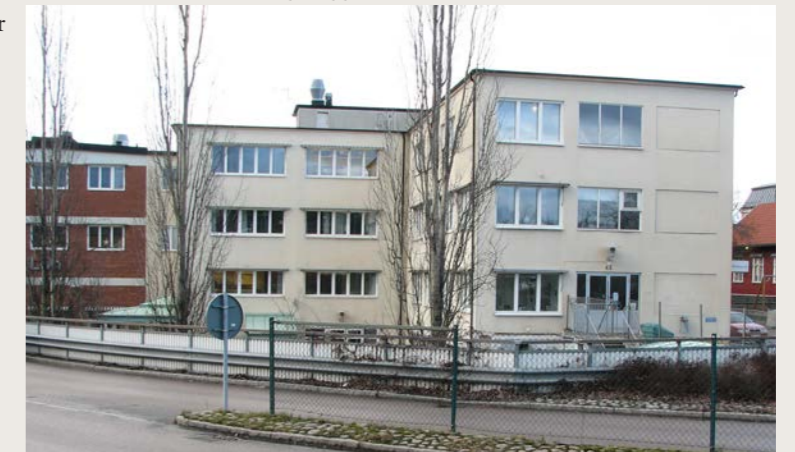
Farkosten 11, Utbildningens Hus

Komplexet består av en sammanbyggd industri- och kontorsbyggnad från olika tidsperioder. Den ursprungliga kontors- och industribyggnaden mot Plangatan uppfördes i början på 1920-talet i samband med att Nordiska Chokladfabriken startas. Redan 1926 byggdes det till efter ritning av Georg Johnson i Alingsås. År 1938 byggdes det om för AB Silfa efter ritning av John Lindbergs ingenjörbyrå i Göteborg och en trevånings industri- och kontorsbyggnad uppfördes i en funktionalistisk stil. Under 1940-50-talet byggdes det till och på i omgångar när verksamheten utökas.

Mot Plangatan ligger en slätputsad länga i tre våningar samt källare. Den sitter ihop med en byggnadskropp i tegel vars våningsplan är synliga i fasaden genom en markerad betongkonstruktion.

Byggnaden har tidstypiska bandfönster och på taket står en låg byggnad med fönster som tar upp större delen av fasaden. Ett glasat entréparti är tillbyggt mot söder på senare tid.

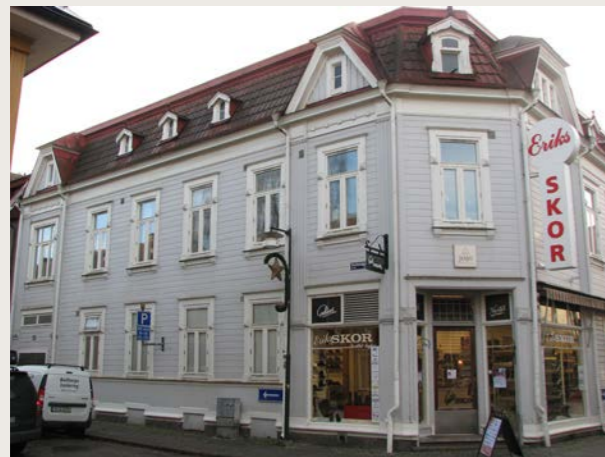
Friden 1

Välbevarat bostadshus av trä i två våningar med delvis inredd vind samt källare. Det brutna taket är klätt med lertegel i det nedre takfallet och bandfalsat rött plåttak på de mindre, ursprungliga frontespiserna. Fasaden har äldre liggande och stående panel. De mindre fönstren på vindsvåningen är ursprungliga, övriga fönster är utbytta, men har bibehållen fönsterindelning och sidohängning. Ursprunglig butiksfönsterindelning på hörnet.

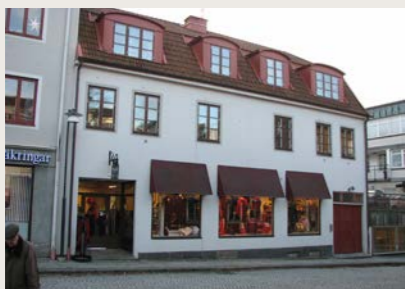
Färgaren 2

Slätputsat bostadshus av trä i två våningar med inredd vind samt källare. Det brutna taket är klätt med lertegel och några av takkuporna har tillkommit under senare tid, i ett väl anpassat utförande.

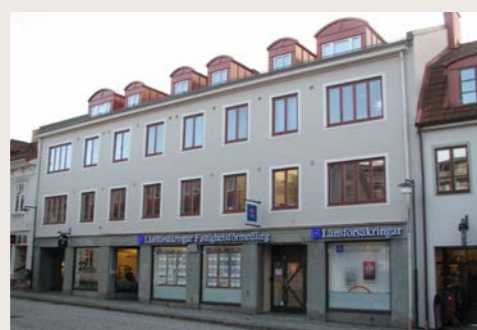
Färgaren 3

Slätputsad byggnad i tre våningar med inredd vind. Sadeltaket är klätt med taktegel och takkuporna har tillkommit i omgångar. Bottenvåningens fasad med butiksfönster är klädd med mörkt stenmaterial. En affärslokal byggs till in mot gården 1955. Det sker en del fasadändringar och ombyggnader under 1900-talets andra hälft, men fasaden har en bevarad funktionalistisk karaktär.

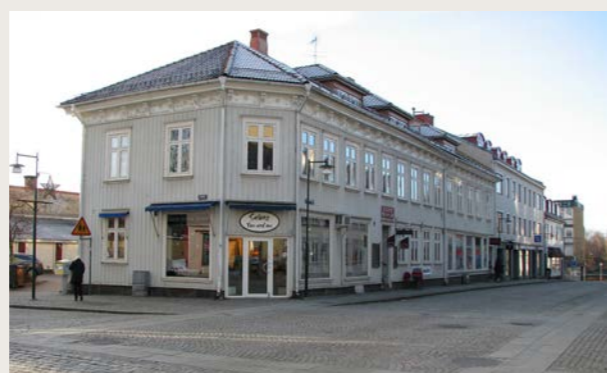
Färgaren 5

Välbevarat bostadshus av trä i två våningar med delvis inredd samt källare. Sadeltaket är klätt med lertegel och under takfoten löper en takfris med svarvade dekorationer. Uppfördes i en rik panelarkitektur och fick sannolikt den enklare utformning redan på 1930-talet. På gården finns flera gårdshus som varit bostad, snickeri- och måleriverkstäder, lagerlokaler och senare garage. Byggnaden söderut är mycket välbevarad och består av en våning samt vind, som tillkom 1930. Sadeltaket är klätt med eternit. På bottenvåningen finns det stora, spröjsade fönster bevarade, för största möjliga ljusinsläpp när det var måleriverkstad. Övrig del av längan är oförändrad, men i betydligt sämre skick. Pulpettaken är klädda med plåt.

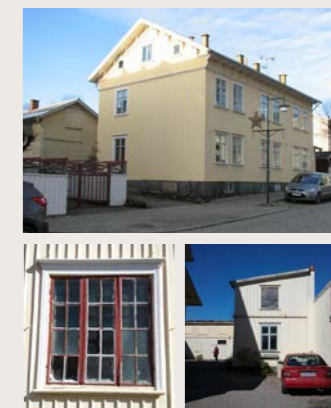
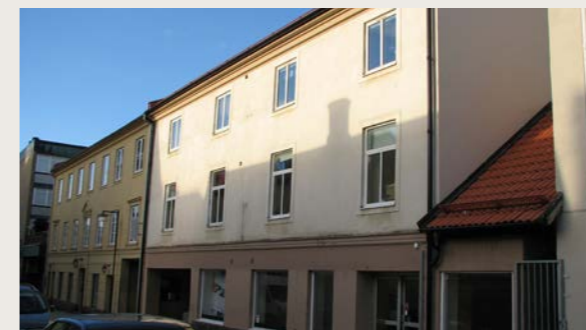
Färgaren 7

Reverterat bostadshus av trä i tre våningar med oinredd vind samt källare. Sadeltaket är klätt med taktegel. En våning byggs på 1930 och fasaden mot gatan putsas och fönstren i bottenvåningen förenklas till. Gården byggs över 1963 med stor lagerlokal. Fasadens nuvarande utseende tillkommer 1974, men listverk under takfot och gördelgesimsen ovanför sockelvåningen behålls.

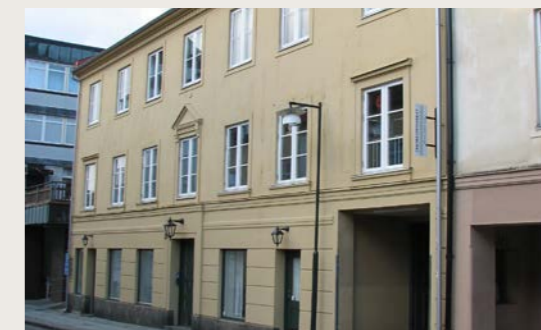
Färgaren 8

Välbevarat bostadshus i tre våningar med delvis inredd vind. Sadeltaket är klätt med lertegel. Det är uppfört i stram nyklassicism med flera fasaddetaljer bevarade. Bottenvåningen har en rusticerad fasad och övriga våningar profilerade fönsteromfattningar. Fönstren är utbytta till aluminium men med samma proportion och hängning. Gårdsbyggnaden är uppförd som kartongfabrik och har byggts om, men med bevarad karaktär.

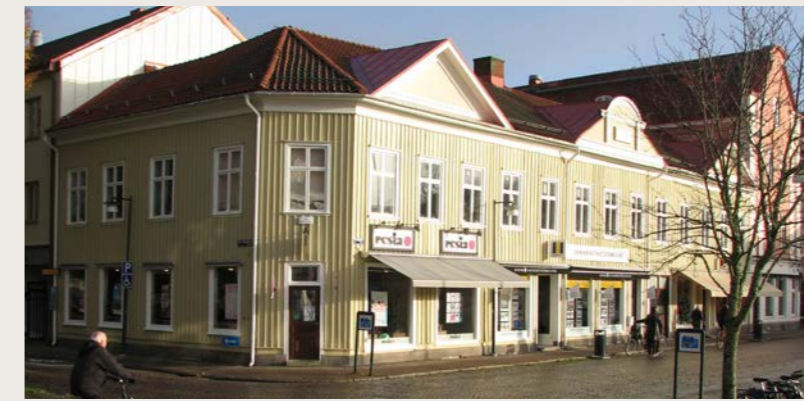
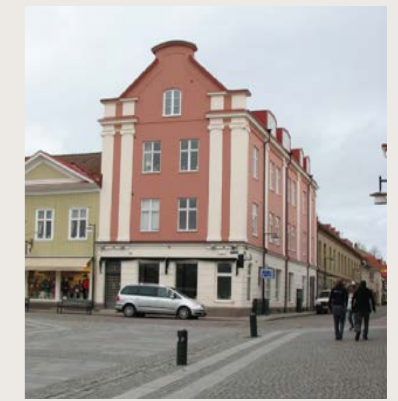
Gustaf 3, bl.a. Lenanderska gården

Mycket välbevarat bostadshus i två våningar med oinredd vind samt källare. Nuvarande utseende får det mot torget i samband med en förlängning västerut på 1880-talet. Sadeltaget med avvalat hörn och frontespiser är klätt med lertegel. Fasaden har äldre locklistpanel, fönster och fönsteromfattningar. In mot gården ändras huvudentrén när byggnaden intill tillkommer, men de ursprungliga pardörrarna finns bevarade i portgången. I bottenvåningen har skyltfönster mot gatan tillkommit på 1920-talet.

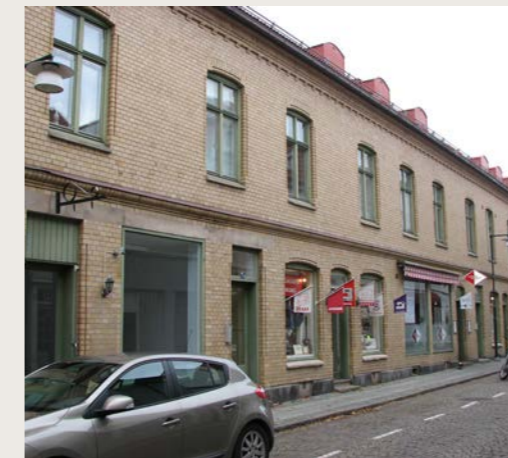
Välbevarat bostadshus i tegel i två våningar med inredd vind samt källare. Sadeltaget är klätt med lertegel och har senare tillkomna takkupor. Fasaden har mönstermurning. Bottenvåningen har förändrats med inredda butikslokaler 1938.

Uppfört ca 1900. Mycket högt kulturhistoriskt värde.

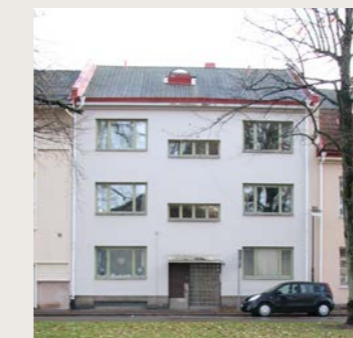
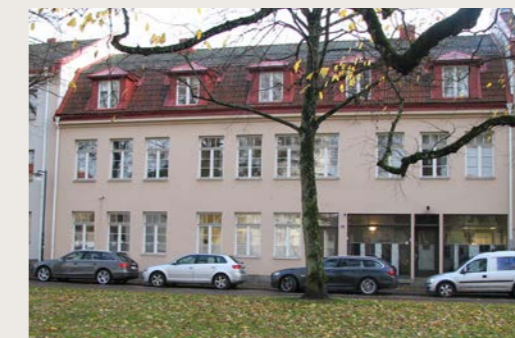
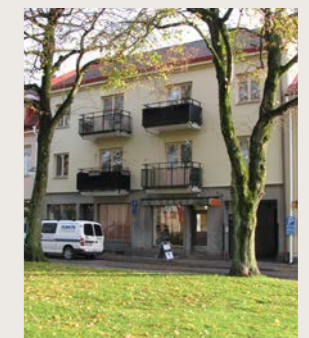
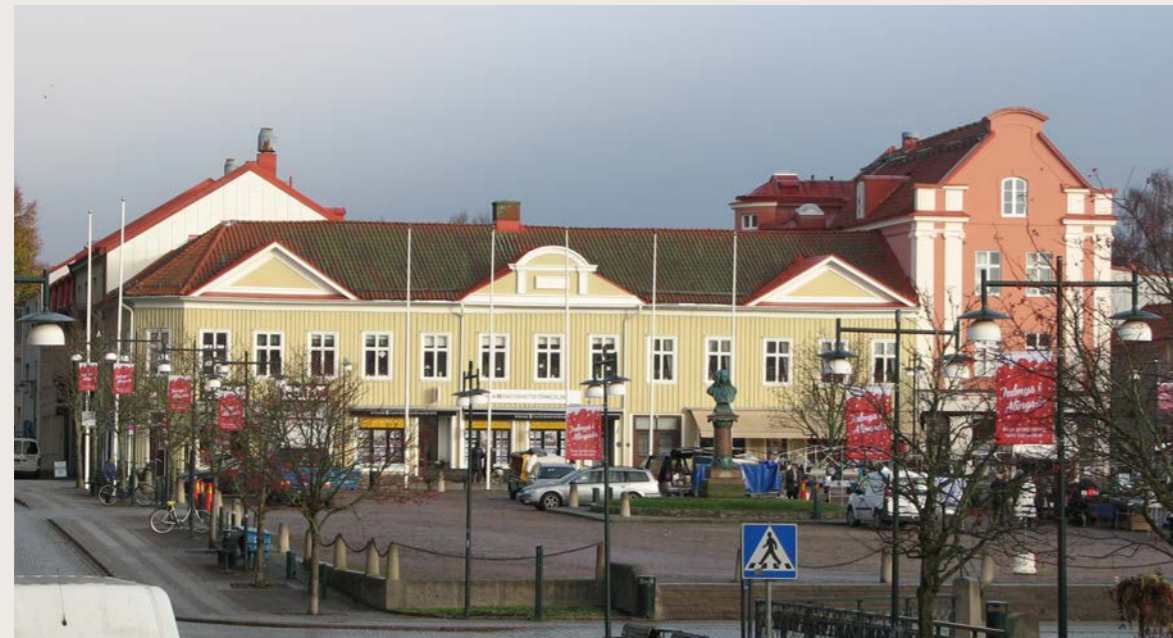
Putsade bostadshus i klassicerande samt funktionalistisk stil med välbevarad karaktär. Två av dem byggdes om med butiker i bottenvåningen 1949. Mittenhuset är i två våningar med brutet tak, takkupor och inredd vind. De två övriga på vardera sida är i tre våningar med oinredd vind och har sadeltak, klädda med lertegel.

Byggnaden från 1924 är troligen ritat av S.E. Bengtson, de övriga av Ivar Burman i Göteborg.

Uppförda 1924 och 1933 (2 st). Högt kulturhistoriskt värde.

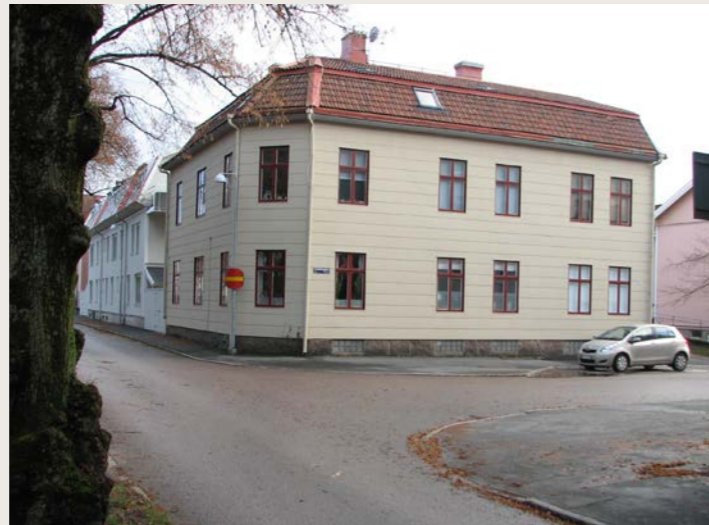
Göken 1

Välbevarat, vinkelbyggt bostadshus av trä i två våningar med delvis inredd vind samt källare. Det brutna taket är klätt med lertegel. Fasaden fick beklädnad med eternitplattor 1965 (Malmex typ H). Fönstren är ursprungliga, men dörrarna är utbytta.

Inne på gården finns äldre fruktträd bevarade.

Uppfört 1910.

Högt kulturhistoriskt värde

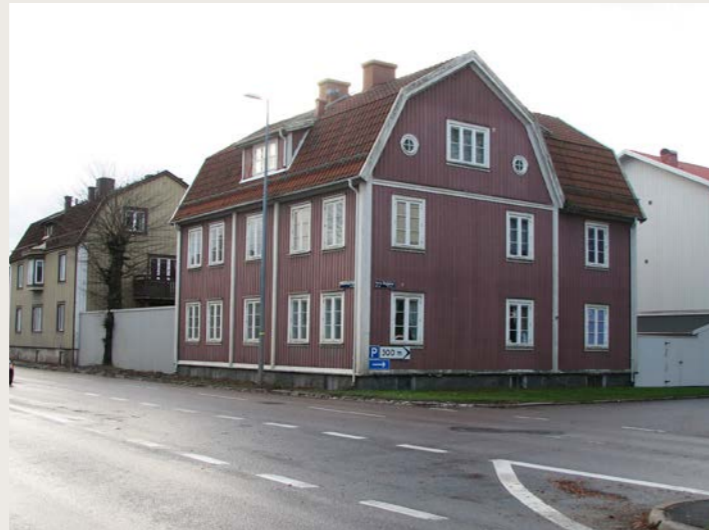
Göken 2

Välbevarat, vinkelbyggt bostadshus av trä i två våningar med inredd vind samt källare. Det brutna taket är klätt med lertegel.

Fasaden har en äldre locklistpanel bevarad. trots ombyggnader har karaktären bibehållits.

Ritat av Ivar Burman i Göteborg 1924.

Högt kulturhistoriskt värde

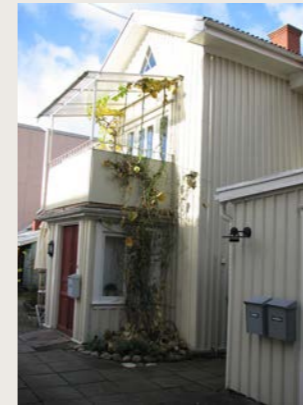
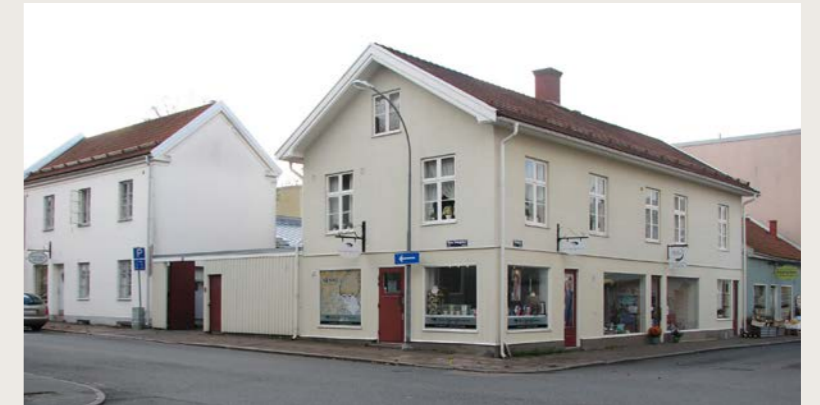
Hill 2

En genuin bebyggelsemiljö som består av två bostadshus med affärslokaler i bottenvåningen samt gårdshus.

Välbevarat bostadshus mot Plangatan av trä i två våningar med oinredd vind. Sadeltaget är klätt med lertegel. Det fick sitt nuvarande fasadutseende 1951. In mot gården finns ett äldre entréparti med glasveranda bevarad.

Intill ligger en byggnad av trä i en våning som byggdes om till butik på 1930-talet. På 1950-talet byggs det till inåt gården. Sadeltaget är klätt med lertegel.

På gården ligger en lägre gårdsbyggnad som är ett f. d. bageri som blivit påbyggt i omgångar och byggts om till bostadshus 2009.

Välbevarat, putsat bostadshus i två våningar med oinredd vind samt källare.

Ritat av Einar Waller i Alingsås 1929.

Bostadshuset har äldre fönster bevarade.

Uppförda under 1800-talets andra hälft.

Mycket högt kulturhistoriskt värde.
