Bilaga till Kulturmiljöprogrammet

Stadskärnan - inventering av kulturhistoriskt värdefull bebyggelse

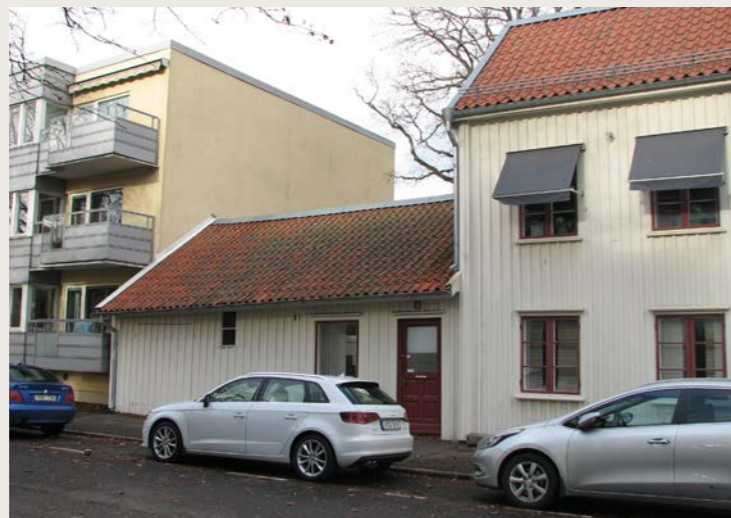
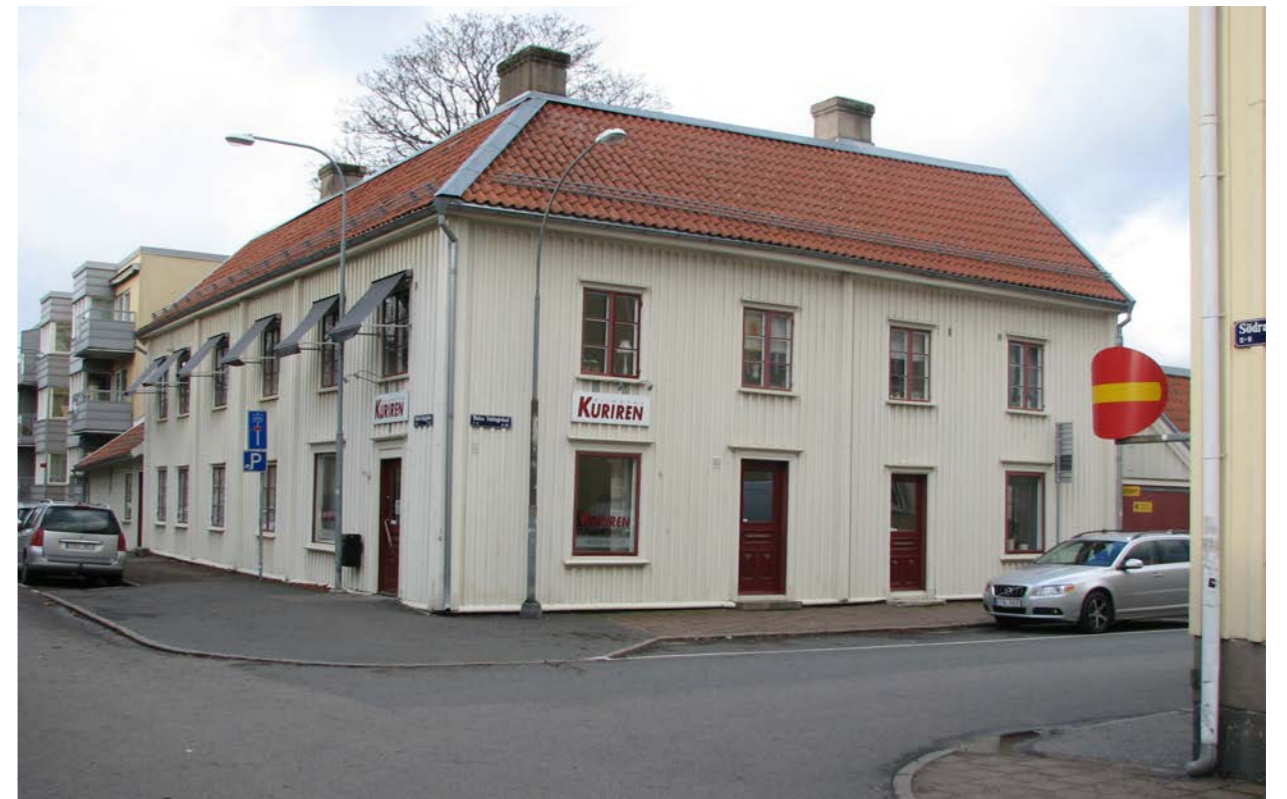
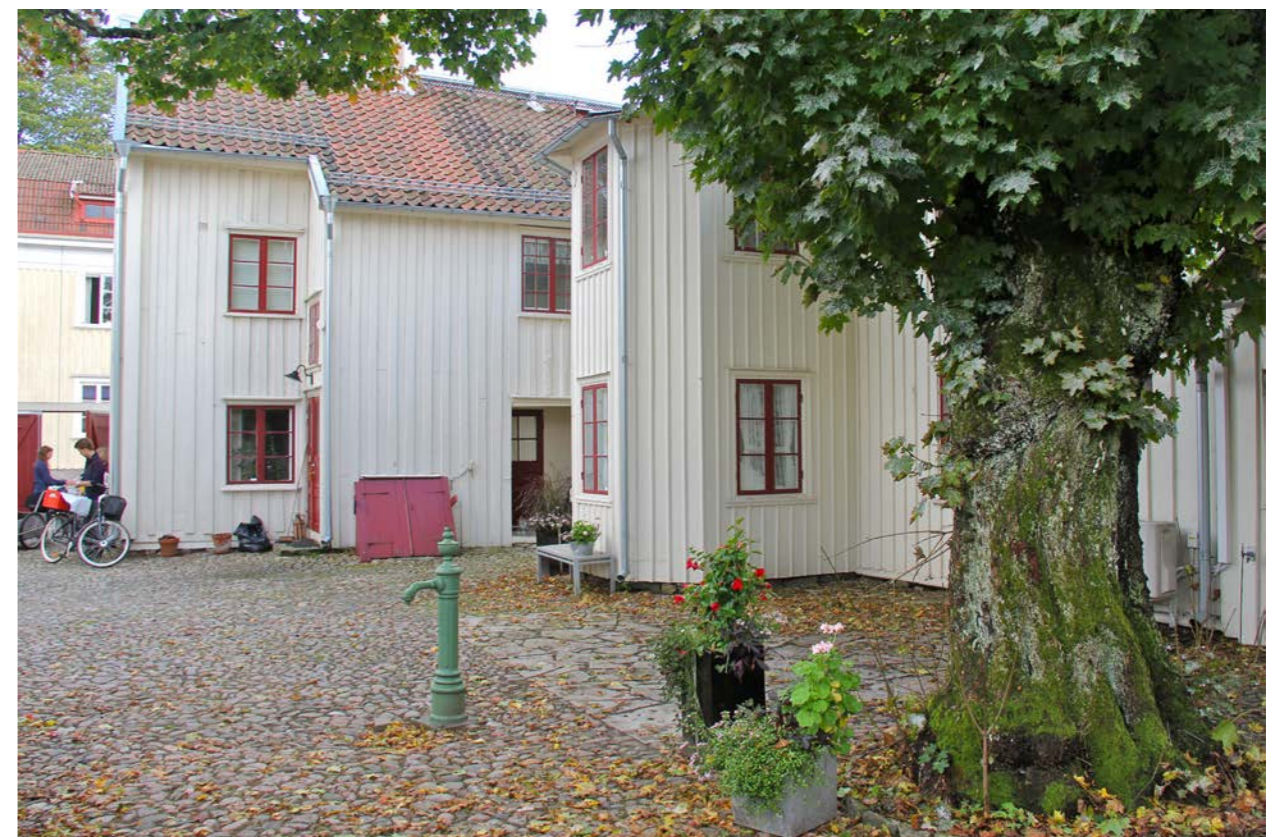
Hill 3, Sandquistska gården

Gården består av ett mycket välbevarat bostadshus i vinkel av trä i två våningar med oinredd vind samt delvis källare. Fasaden har äldre locklistpanel och utanpåliggande knutklådor.

Den är sammanbyggd med en envånings byggnad som numera är ombyggd till kontor.

Inne på gården ligger ett uthus i två våningar i fastighetsgräns mot Hill 2. Det är mycket välbevarat, även interiört med före detta ost- och mjölkbod, fotogenbod, utedass m.m.

Magasinsbyggnaden mot Östra Vattugränd är även den välbevarad interiört. Där visades film på vinden under 1900-talets första hälft.

Samtliga tak är klädda med enkupigt lertegel.

Gården är belagd med kullersten och här finns även vådräd och vattenpump bevarade.

Den äldsta delen av bostadshuset mot Södra Ringgatan är sannolikt från början av 1800-talet.

Uppfört under tidigt 1800-tal, uthusen i omgångar under 1800-talet.

Byggnadsminnesförklarat 2001. Mycket högt kulturhistoriskt värde.

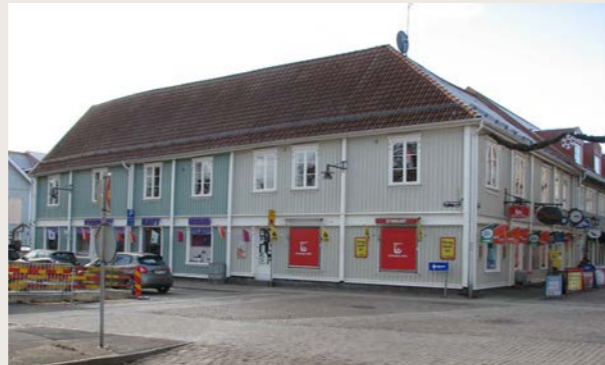
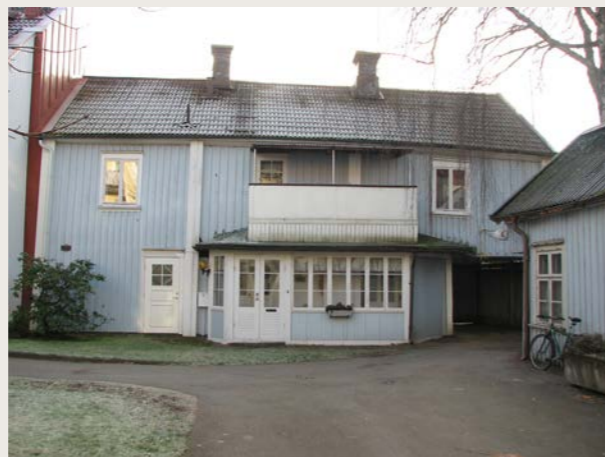
Hjorten 4, bl.a. Kopparslagaregården

Uppförda under 1700-talets slut fram till 1800-talets början. Gårdslänga i trä från 1882 och putsad verkstads- och lagerlokal från 1931.

Högt kulturhistoriskt värde.

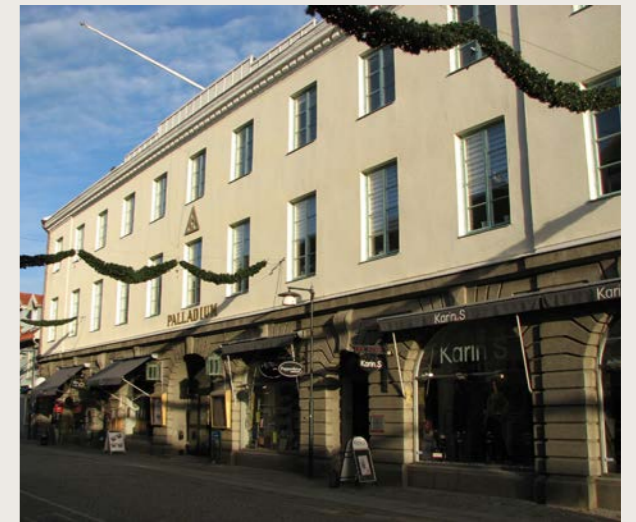
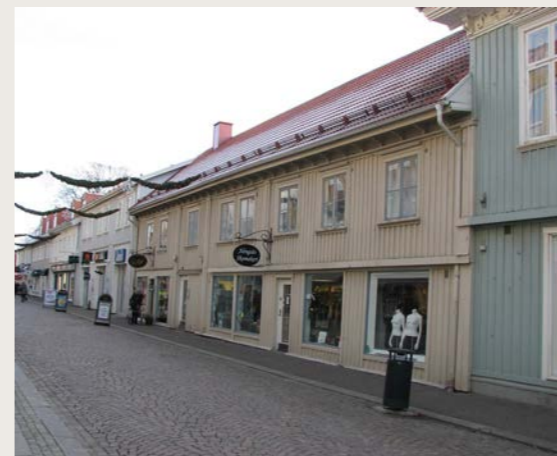
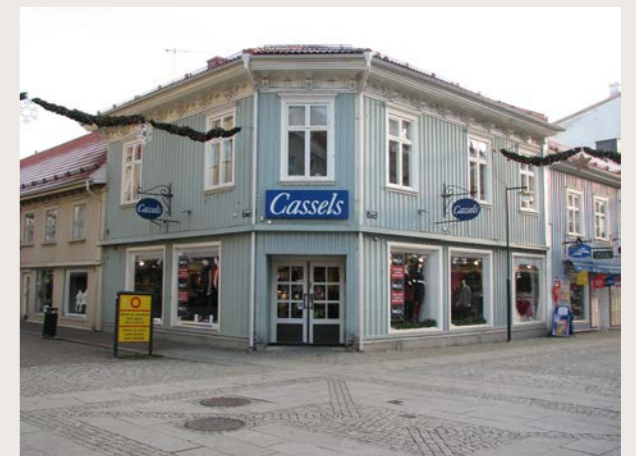
Hjorten 9, Palladiumhuset

Mycket välbevarad byggnad, uppförd för Hantverksföreningen. Den består av flera sammanfogade byggnadskroppar, där huvudfasaden är i tre våningar med putsad fasad och bottenvåning av rusticerad sten med välvda öppningar för butiksfönster. Inåt gården är det fyra våningar högt och översta våningen är inredd för bostadsändamål. Resten av fastigheten utgörs av en stor byggnad på gården som innehåller en stor lokal med sittplatser och scen. Foajén ligger mitt i gatuhuset och de ursprungliga lyktorna på vardera sidan av entrén finns bevarade.

Uppfört 1923.

Mycket högt kulturhistoriskt värde.

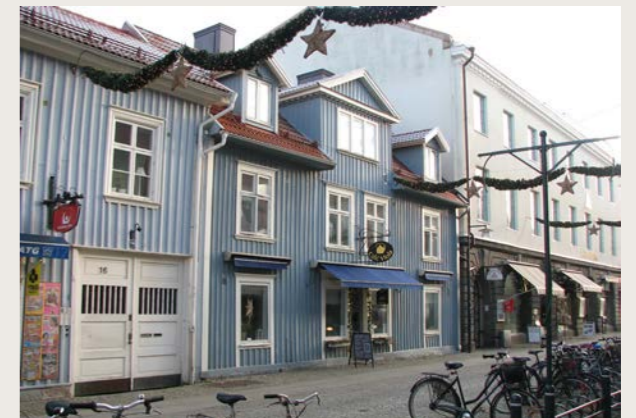
Hjorten 22

Fastigheten omfattar ett flertal byggnadskroppar på en igenbyggd tomt, varav fyra är äldre trähus. De sträcker sig från kvarterets västra hörn i öst- och sydlig riktning. Hörnhus i två våningar med äldre fasadpanel som pryds av en gesims med stjärn- och s-mönster. Taket är flackt och klätt med taktegel. Det ligger ytterligare två trähus i två våningar utmed Nygatan, varav ett är lägre med takkupor och frontespis. Ett av dem har en bevarad portdörr. Mot Kungsgatan ligger ytterligare ett trähus i två våningar, men med älderdomligare karaktär. Fasaden har äldre locklistpanel, utanpåliggande knutlådor och äldre fönster.

Gårdsbebyggelsen revs när gården byggdes igen.

Uppförda under 1800-talets första hälft.

Högt kulturhistoriskt värde.
