Kvarteret Hoppet

Hoppet 6

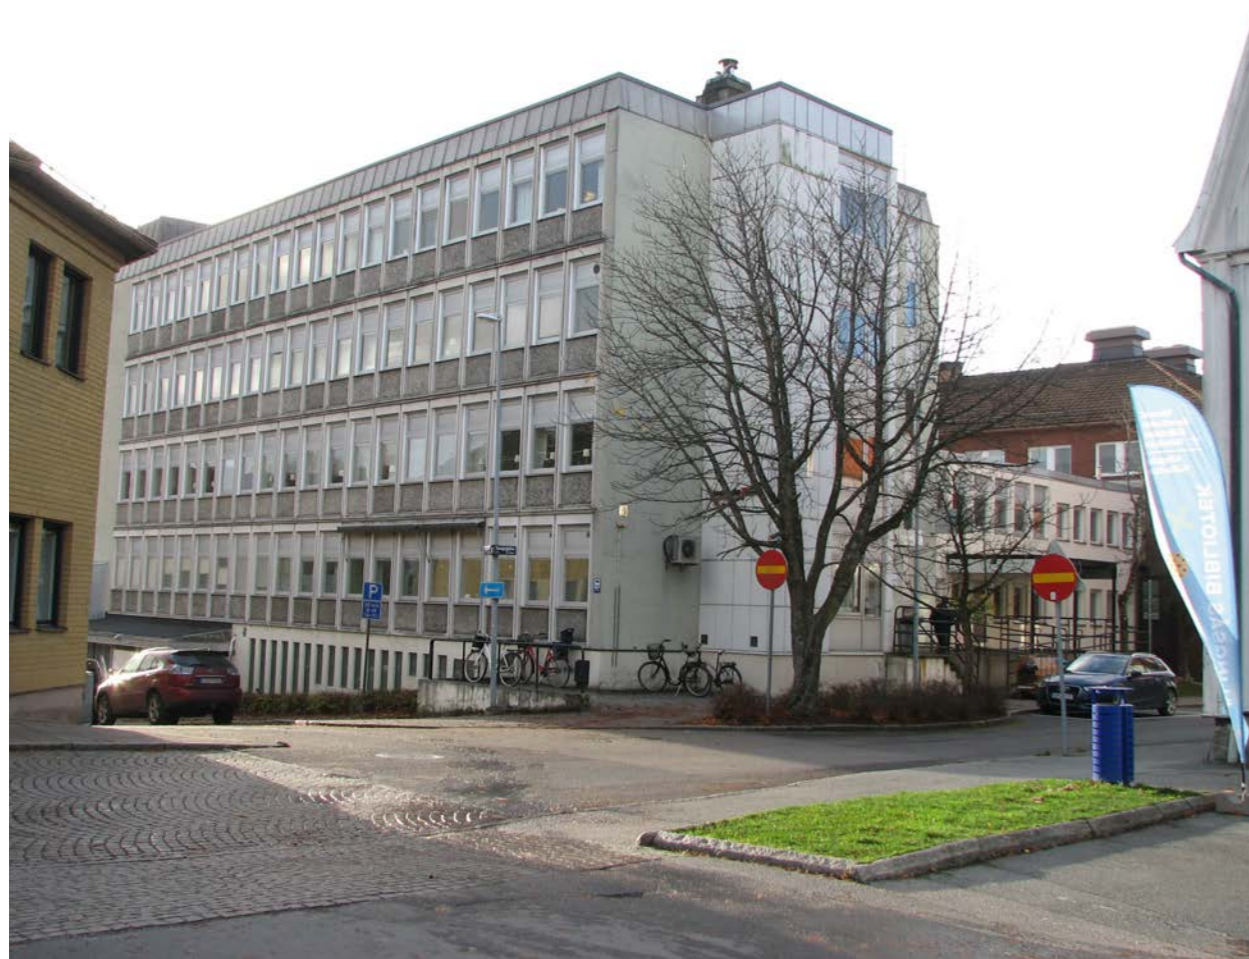
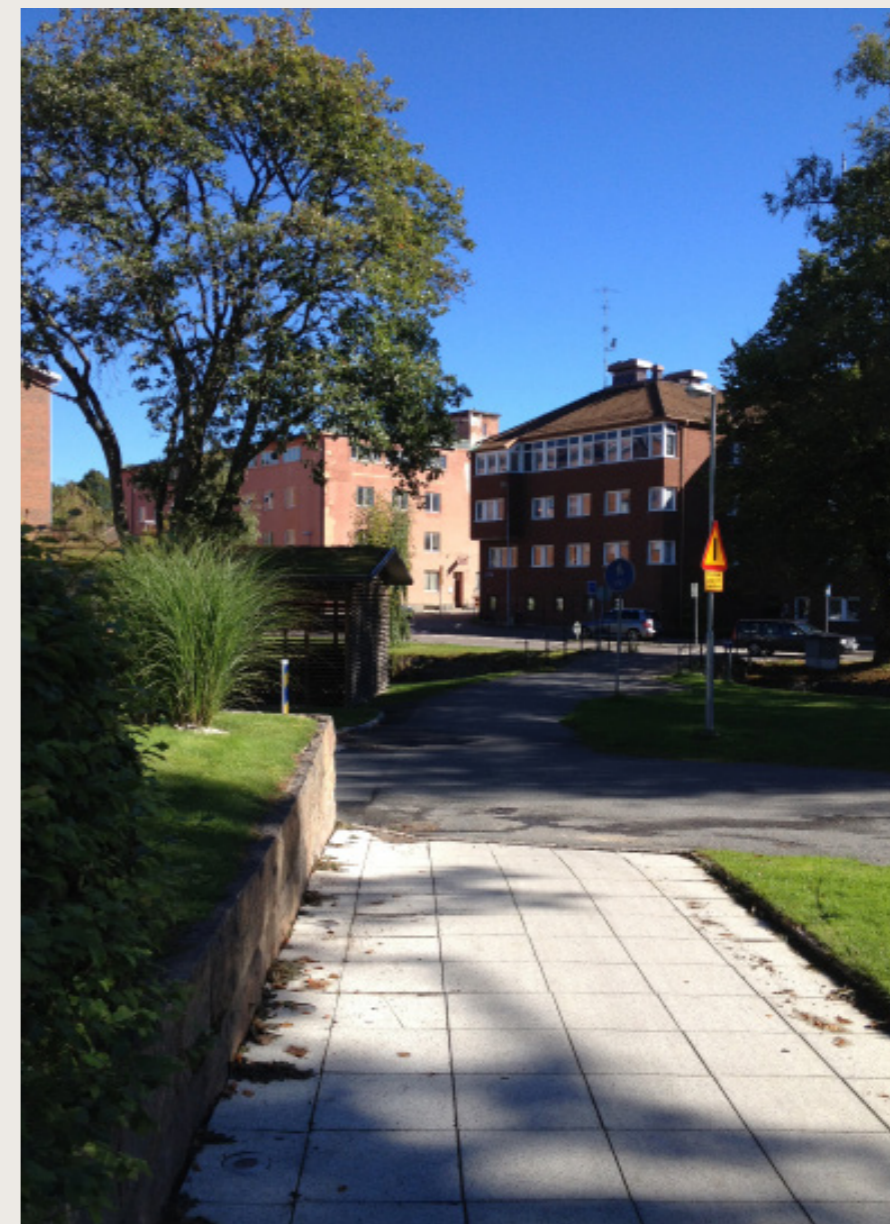
Den äldsta delen av polishuset är uppfört i en tidstypisk höghusstil i fyra våningar med bottenvåning i sutterräng. Fasaden är täckt horisontellt med fönsterband på samtliga våningsplan. Under varje fönster sitter gjutna betongelement. Från höghuset sticker två flyglar ut med en enklare, putsad fasad. Dessa flyglar är sammanlänkade med det nyare polishuset, i rött tegel, som byggdes 1977.

Taket är platt och kantat med plättäckning. Trapphuset som finns på gaveln norrut är täckt med skivmaterial.

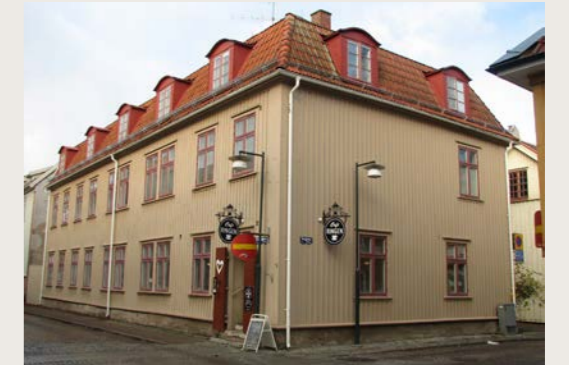
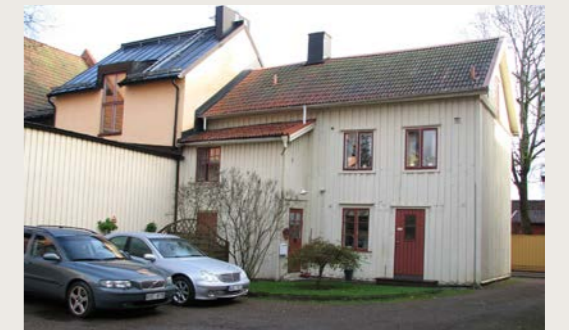
Hägern 4

Tomten är bebyggd med två trähus. Ett välbevarat, högre bostadshus i två våningar med inredd vind samt en hög, murad källarvåning. Det brutna taket är klätt med lertegel och har sentida takkupor.

Ett lägre hus i två våningar med oinredd vind, som är en kopia av det tidigare 1800-talshuset på samma plats, uppfördes 1990 efter att det förra huset angripits svårt av hussvamp och därför rivits.

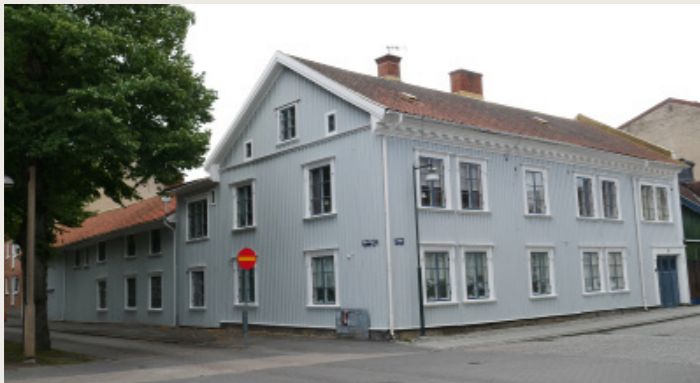
Hästskon 1, Karlborgska gården

Karlborgska gården är ett f.d. garveri, som med sin slutna gårdsanläggning utgör ett mycket välbevarat exempel på en äldre hantverksgård med högsta kulturhistoriska värde. Bostadshus i två våningar med delvis inredd vind. Sadeltaket är klätt med lertegel och har en dekorerad takfot med listverk. Fasaden har empireutformning med äldre locklistpanel, dekorerade och profilerade fönsteromfattningar samt äldre fönster. Portgång med äldre portdörrar med bl.a. svarvade detaljer finns bevarad.

De välbevarade gårdsbyggnaderna som omsluter den kullerstensbelagda gården är rödfärgade. Mot Norra Ringgatan finns den äldre öppningen i gårdsbyggnaden bevarad.

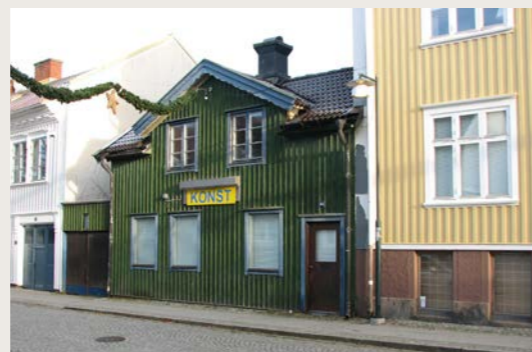
Hästskon 3

Fastigheten består av två trähus, ett välbevarat flerbostadshus i två våningar med inredd vind samt källare samt två burspråk på hörnet. Fasaden har äldre locklistpanel. Bredvid ligger ett envåningshus, som har en ombyggd gatufasad med stora butiksfönster. Mot gården finns en del äldre detaljer bevarade. Taken är klädda med lertegel. Gårdsmiljön avgränsas med plank i fastighetsgräns.

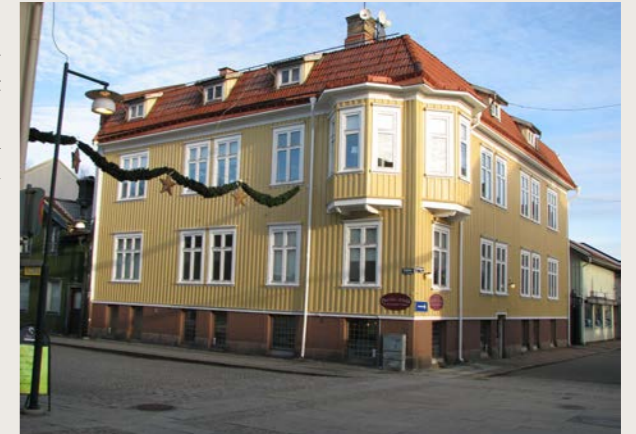
Hästskon 7

Fastigheten består av två trähus, ett högre bostadshus i två våningar med inredd vind samt delvis källare. En envånings f.d. hantverkslänga med oinredd vind. Sadeltaken är klädda med lertegel. Hörnhusets takfall går ner mot norr i en s.k. snedtäcka. Båda husen är renoverade, men har bibehållen karaktär och detaljer.

Den högre byggnaden har en mycket ålderdomlig karaktär och är sannolikt ett av de äldre i stadskärnan.

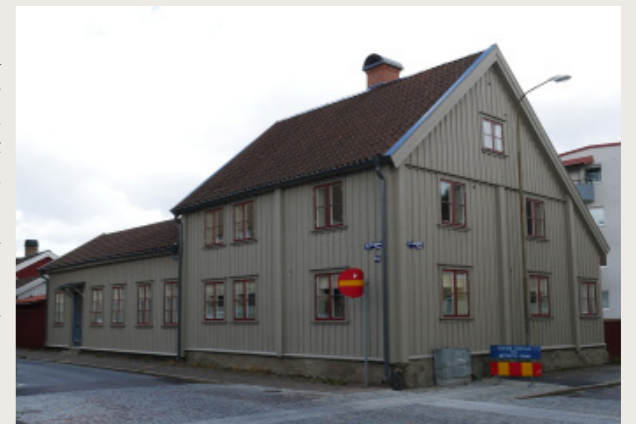
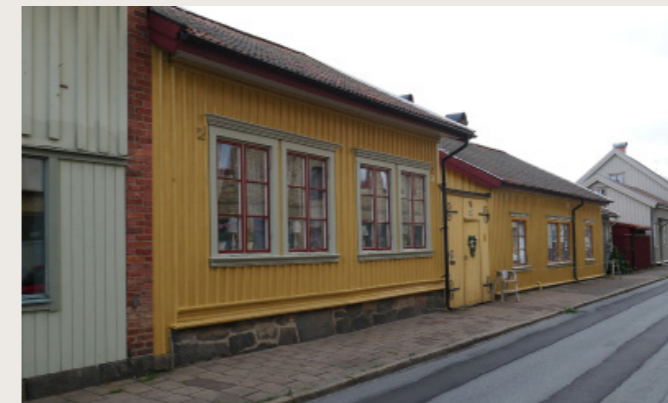
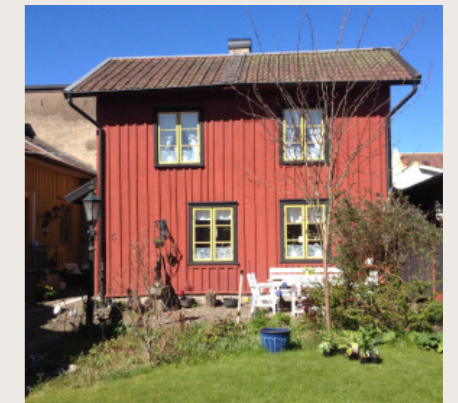
Hästskon 13

Mycket välbevarad hantverksgård med två bostadshus av trä, en f.d. garveribyggning och en sentida uthuslänga. Den västra byggnaden är en våning högt med inredd vind och den östra en våning hög med oinredd vind. Den västra fasaden har äldre locklistpanel samt äldre fönster och fönsteromfattningar. På gården finns det ett bostadshus av trä i två våningar med oinredd vind. Sadeltaken är klädda med lertegel. Bostadshuset binds samman med ett plank mot Drottninggatan. Delvis kullerstenslagd gång mellan bostadshusen.

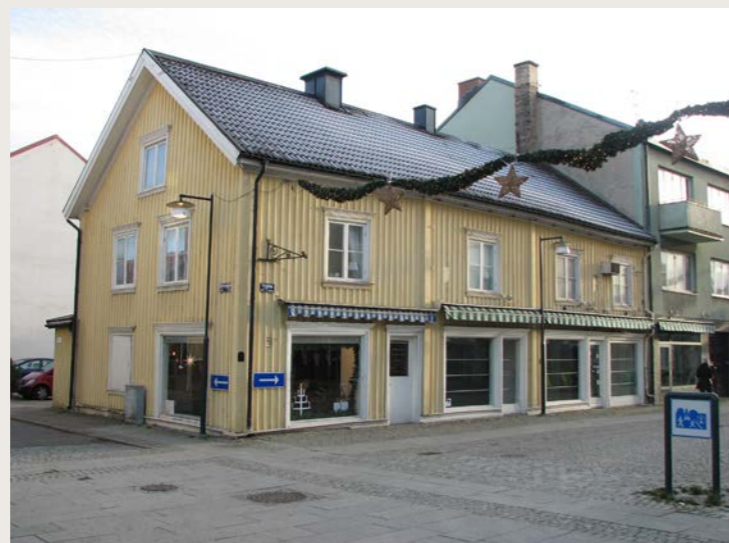
Jägaren 2

Välbevarat, putsat bostadshus i tre våningar med inredd vind och taklätta mot gården. Sadeltaket är klätt med lertegel. I nedre våningen ligger butiker. Byggnaden har balkonger mot gatan, vilket är ovanligt i stadskärnan.

Ursprungliga träfönster i fönsterband, symmetriskt placerade på fasaden samt ursprunglig kopparplåt vid takfot och takavvattningssystem.

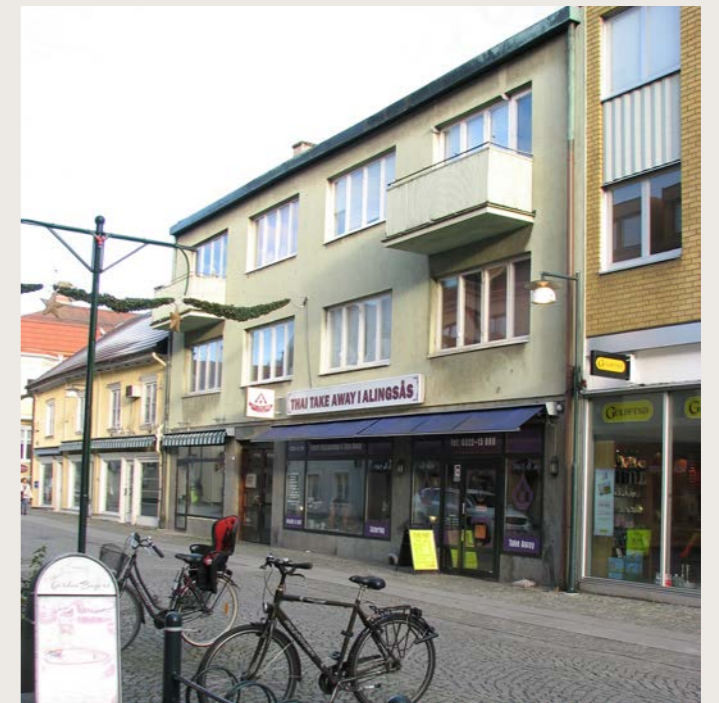
Jägaren 10

Välbevarat flerbostadshus av tegel i tre våningar med inredd vind. Sadeltaket är klätt med lertegel och har takkupor inåt gården. Tegelfasaden har mönstermurning och tidstypiska detaljer såsom mindre fönster i trappuppgångarna, smidesdetaljer, putsade burspråk m.m. är.

Portar och fönster är delvis utbytta på senare tid.

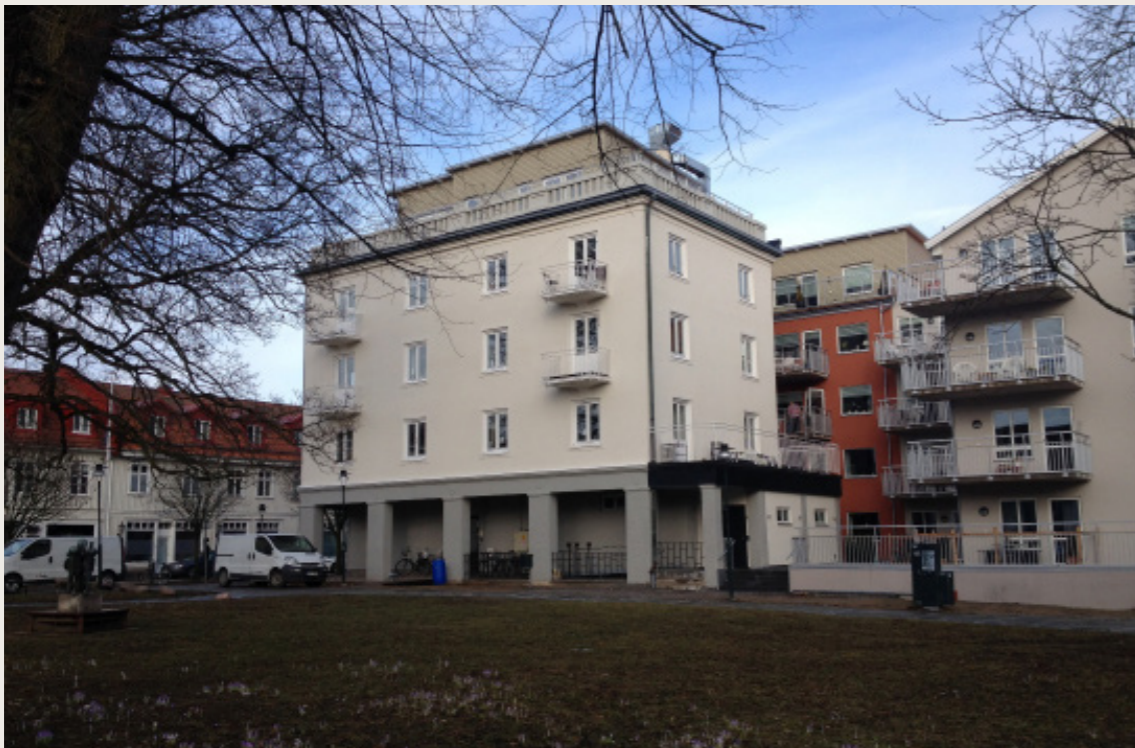
Järta 1

Putsat flerfamiljshus i fyra våningar med påbyggd bostad på taket. I bottenvåningen finns lokaler för restaurang och butik. Byggnaden uppvisar en stilblandning av 1920-tals klassicism med tandsnittsfris över entréerna, en loggia med stiliserade kolonner och blomstuckatur upptill. Taket kröns av en balustrad. Funktionalismen uttrycks i byggnadens enkla kvadratiske form och den slätputsade ljusa fasaden och tvåluftsfönstren.

Den karaktärsfulla byggnaden utgör ett landmärke i staden och är trots vissa exteriöra ändringar välbevarad i sitt uttryck av 1920-klassicism och tidig funktionalism.

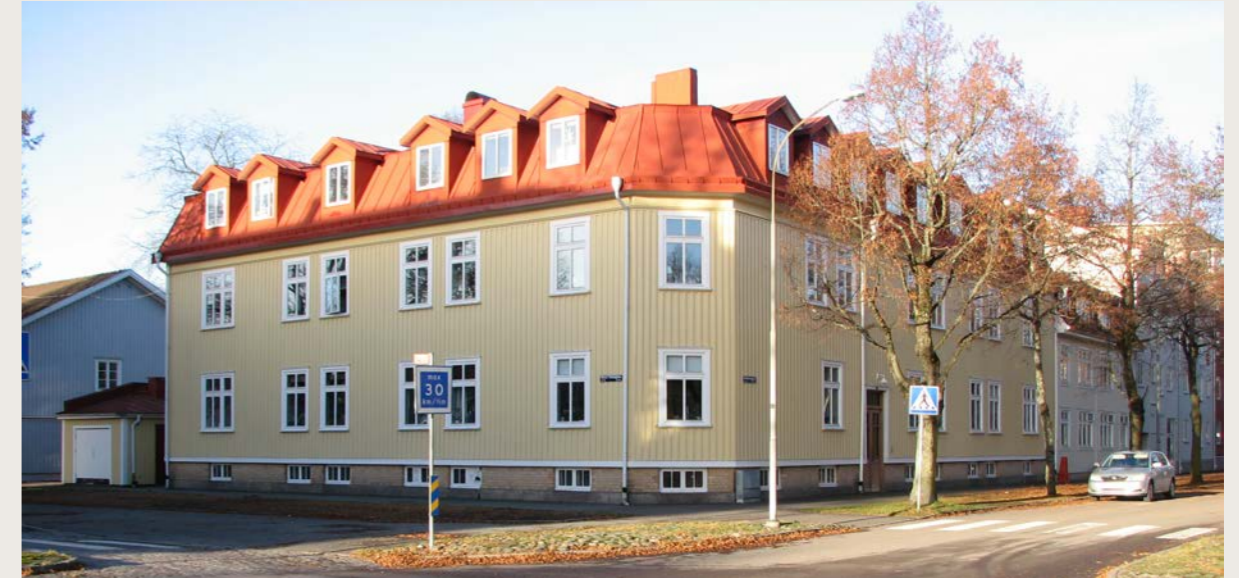
Järta 2

Flerbostadshus av trä i två våningar med inredd vind samt källare. Det brutna taket är täckt med röd bandfalsad plåt och en rad takkupor har tillkommit på 1980-talet. Grunden är klädd med gult tegel. Fönstren är utbytta men har bibehållen fönsterindelning samt sidohängning.

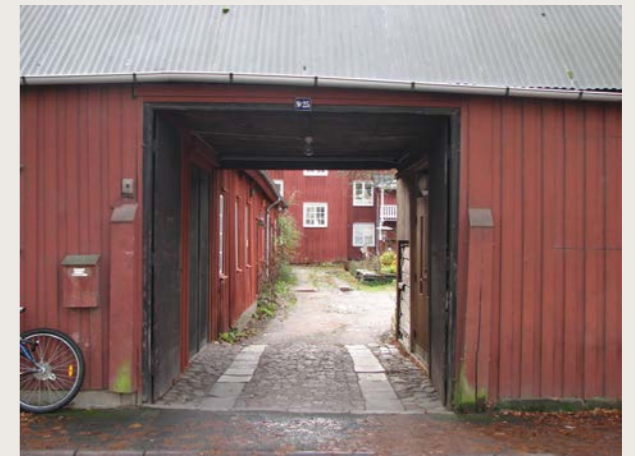
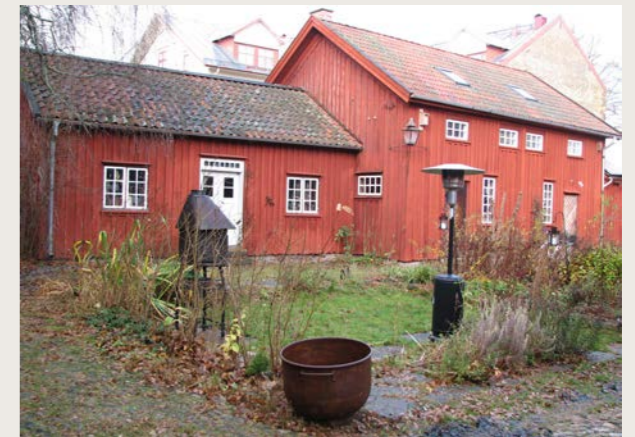
Korpen 2, Brunos garvaregård

En karaktäristisk och funktionsdifferentierad hantverksgård från 1700-talet. Välbevarade bostadshuset av trä i två våningar med delvis inredd vind samt källare. Sadeltaket är klätt med lertegel och har två ålderdomliga takkupor mot gatan. Fasaden har äldre lockpanel med knutlådor och äldre fönster. Mot gatan är det gråmålat och in mot gården falurött. Balkongen in mot gården är senare tillkommen.

Gårdsytan är belagd med kullersten och gatsten. Gårdsbyggnaderna är av varierande ålder, varav den västra ekonomibyggnaden är uppförd på samma plats som en tidigare byggnad. Sadeltaken varierar mellan lertegel och senare plättäckning.

Bostadshuset och ekonomibyggnaderna bildar en sluten gårdsenhet. Den äldre portöppningen mot Norra Ringgatan är bevarad.

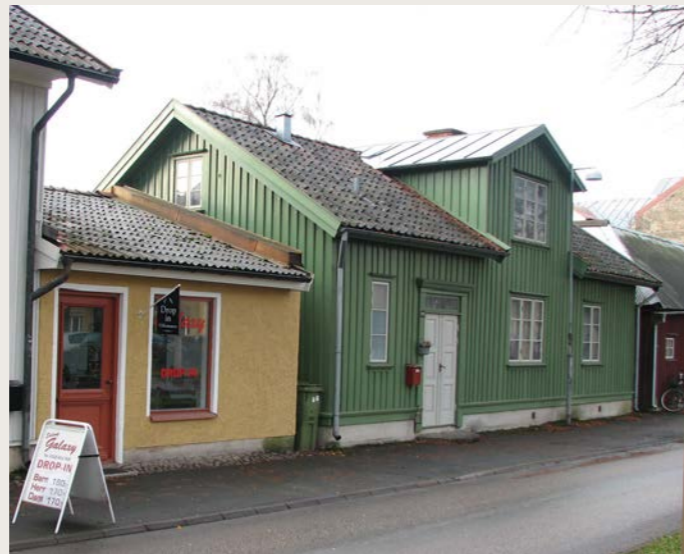
Korpen 5

Välbevarat, reverterat bostadshus i två våningar med inredd vind. Det byggdes på med en våning och brutet tak 1923 och då tillkom även butiksfönster och portöppning samt portdörrar.

På gården finns en äldre uthuslänga bevarad samt ett en-våningshus med vind som är bageri och blev tillbyggt med en lägre verksamhetsdel 2002 efter att verksamheten utökats.

Båda husen är välbevarade och klädda med eternit samt har äldre bevarade fönster.

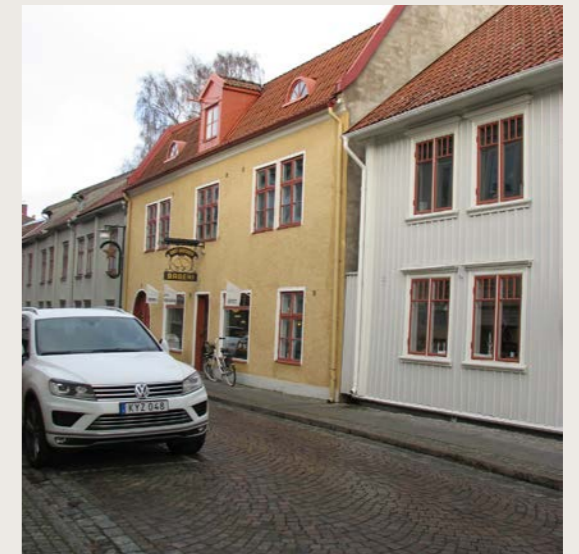
Korpen 4

Välbevarat bostadshus i två våningar med inredd vind. Sadeltaket är klätt med lertegel. Fasaden har äldre locklistpanel, fönster och fönsteromfattningar. Den indragna butiksentrén är tillkommen på senare tid.

På gården finns en uthuslänga som är tillbyggd i omgångar och utmed Färgaregatan ligger en f.d. magasinsbyggnad som är uppförd under tidigt 1900-tal. Det byggs om och får en ändrad fasad med fönster och dörrar 1995, men karaktären bibehålls.

Bostadshuset mot Norra Ringgatan är en äldre byggnad från 1800-talet som flyttades från kvarteret Björnen till sin nuvarande plats på 1987. Fasaden har äldre locklistpanel, fönster och fönsteromfattningar. Sadeltaket är täckt med lertegel.

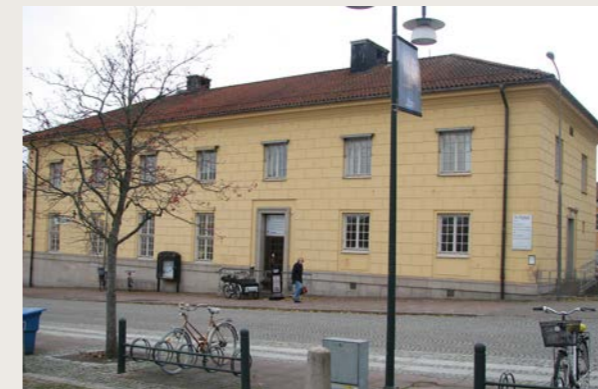
Kristina 4

Välbevarad byggnad av sten i två våningar med en sockel av slåthuggen gråsten. Putsad fasad med imiterad kvaderstensrusticering. Porten omsluts av slåthuggen sten. Samtliga fönster är småspröjsade. Det valmade taket är klätt med lertegel och har en profilerad takfot.

På gården finns ett mycket välbevarat bostadshus i klassicerande stil med grovt slevdragen puts och detaljer såsom rosettdекoration på fasaden, fint bearbetad port med ursprunglig dörr, tympanongavel med litsverk och lunettfönster i källarvåningen. Sadeltaget är klätt med lertegel.

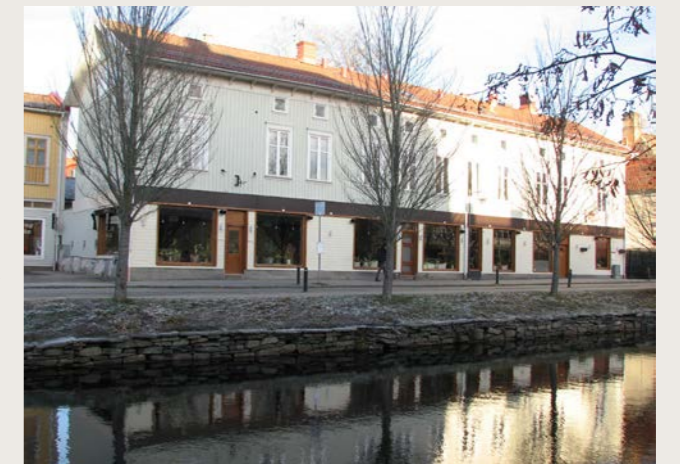
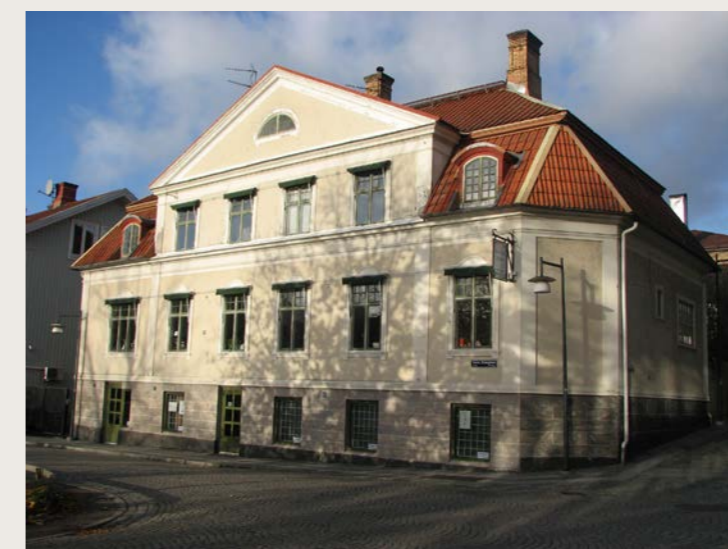
Kronan 15, Taubeska huset

Välbevarad, större reverterad villa uppförd i klassicerande stil med inredd vind samt sockelvåning. Det brutna taket med avvalmade hörn är klätt med lertegel. Den spritpusade fasaden delas av med slätputsade lisener och profilerat listverk. En stor frontespis mitt på fasaden bildar en tympanongavel med ett lunettfönster. Taket är klätt med lertegel.

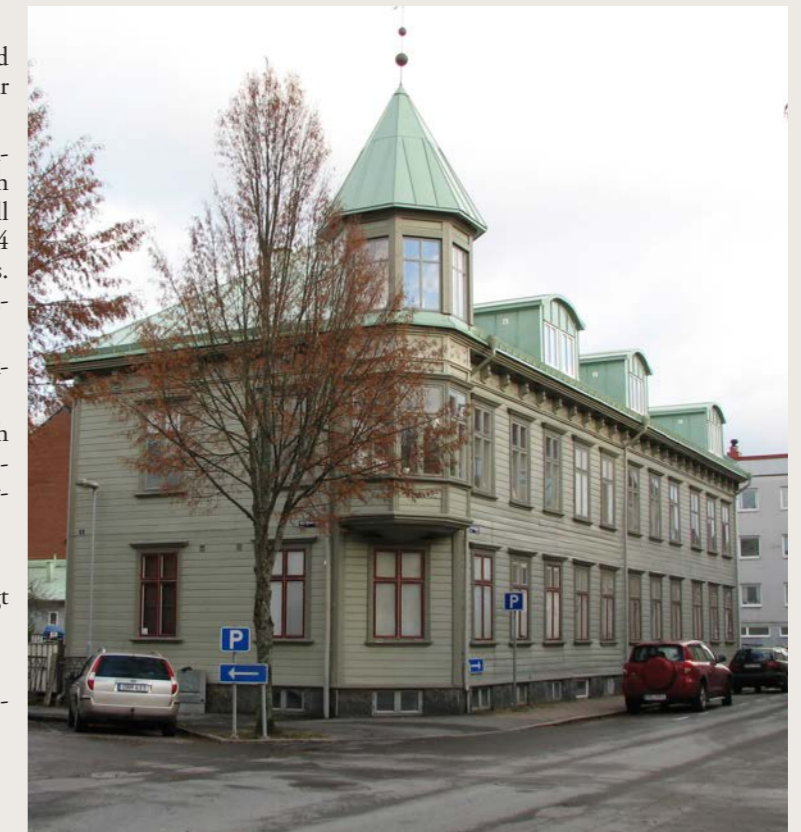
Kråkan 4

Bostadshus av trä i två våningar med inredd vind samt källare. Sadeltaken är täckta med grön bandfälsad plåt.

Byggnaden är uppförd i en rik träpanelarkitektur med liggande panel och utsmyckad takfot. Det har byggts till 1926 med ett mittpartiet och 1944 med en del österut samt trapphus. Vindsrum tillkom vid båda dessa tillfällen.

Torn har återuppförts samt större takkupor har tillkommit 2013.

Gårdsbyggnaden har breddats och höjts 2015, men har likadant utseende och detaljutformning som det ursprungliga.

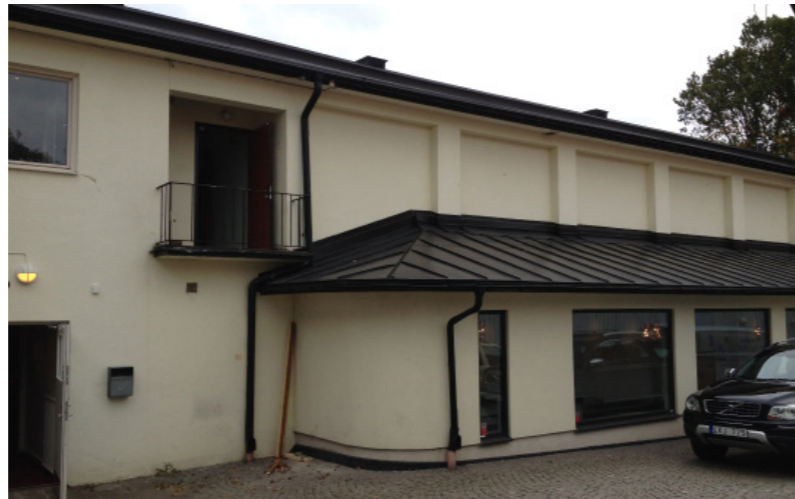
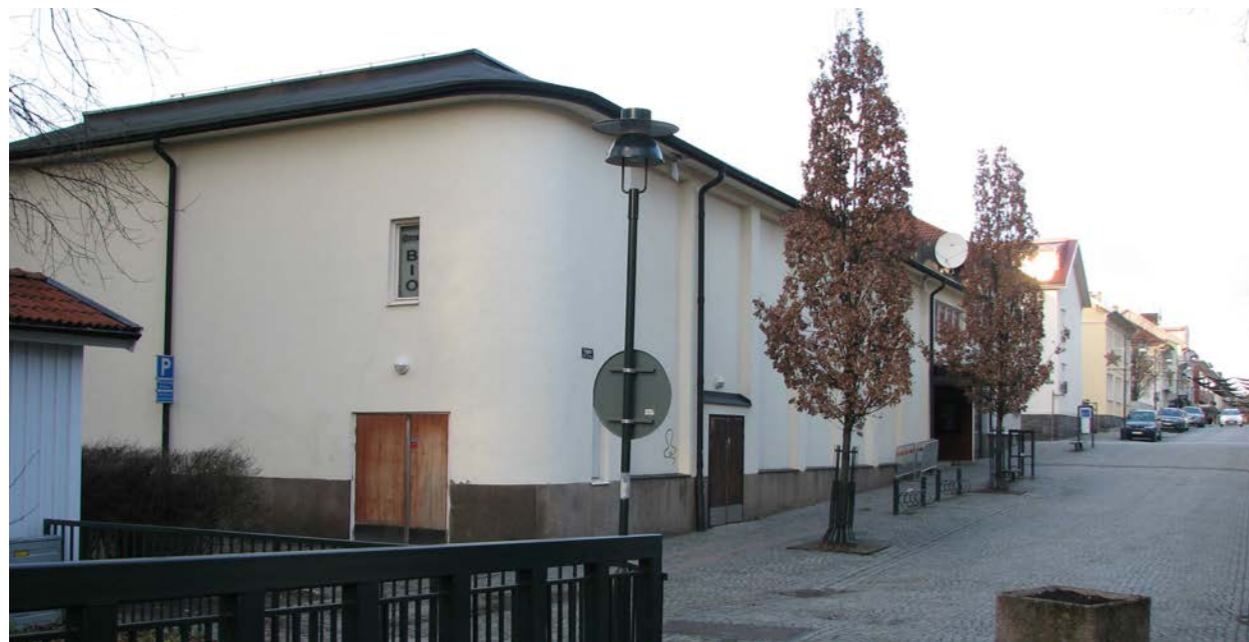
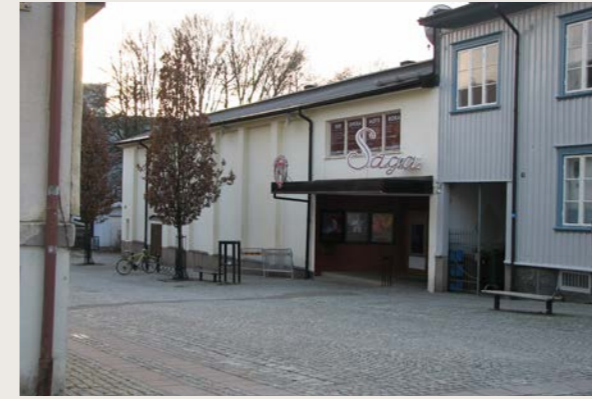
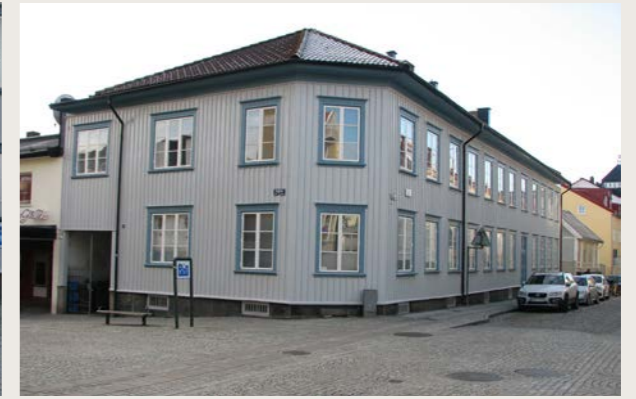
Kämpen 9

Välbevarat bostadshus av trä i två våningar med oinredd vind samt källare. Sadeltaket med avvalmat hörn är klätt med lertegel. Fasaden har äldre locklistpanel samt äldre fönster med profilerade fönsteromfattningar. Det byggs till västerut 1911. Det finns även en äldre uthuslänga bevarad.

Välbevarad, putsad biografbyggnad i tidstypisk funktionalistisk stil med bland annat fönsterband, pilasterindelade långsidor med avrundat hörn. Taket är täckt med svart papp, lagd i våder. Den är tillbyggd inåt gården med ett högre parti i anpassad stil samt en glasad gång på 2000-talet.

Uppfört 1885 och Saga-biografen 1938.

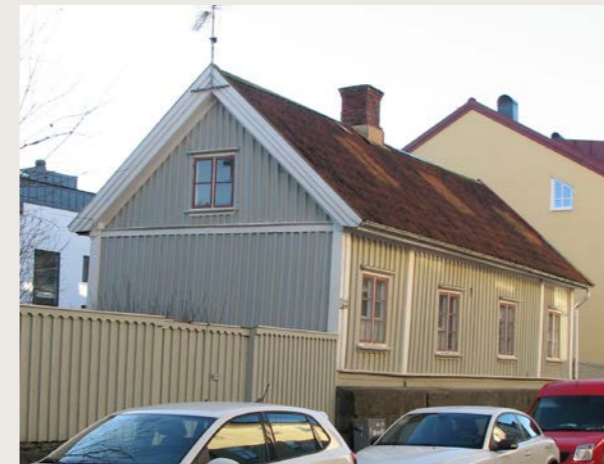
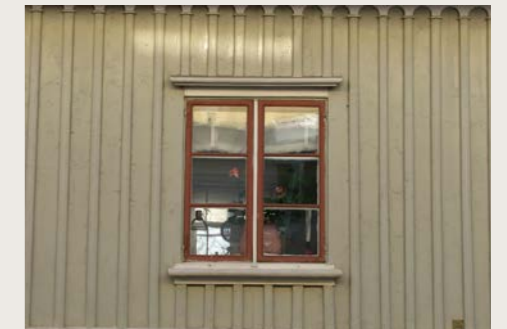
Kämpen 11

Mycket välbevarat, mindre bostadshus av trä i en våning med delvis inredd vind samt källare. Sadeltaket är klätt med enkupigt lertegel. Fasaden har äldre locklistpanel med bågformad fris upptill samt utanpåliggande knutlådor och sannolikt ursprungliga fönster. Inåt gården finns en mindre glasveranda. Den välbevarade uthuslängan är sammanbyggd med ett mycket välbevarat bostadshus i en våning. Taket är klätt med enkupigt lertegel. Fasaden är målad med Falurödfärg samt har enklare lockpanel. Fönstren är sannolikt ursprungliga.

Gården är belagd med kullersten och har äldre stentrappor till dörrarna.

Uppfört omkring 1700-talets slut/tidigt 1800-tal.

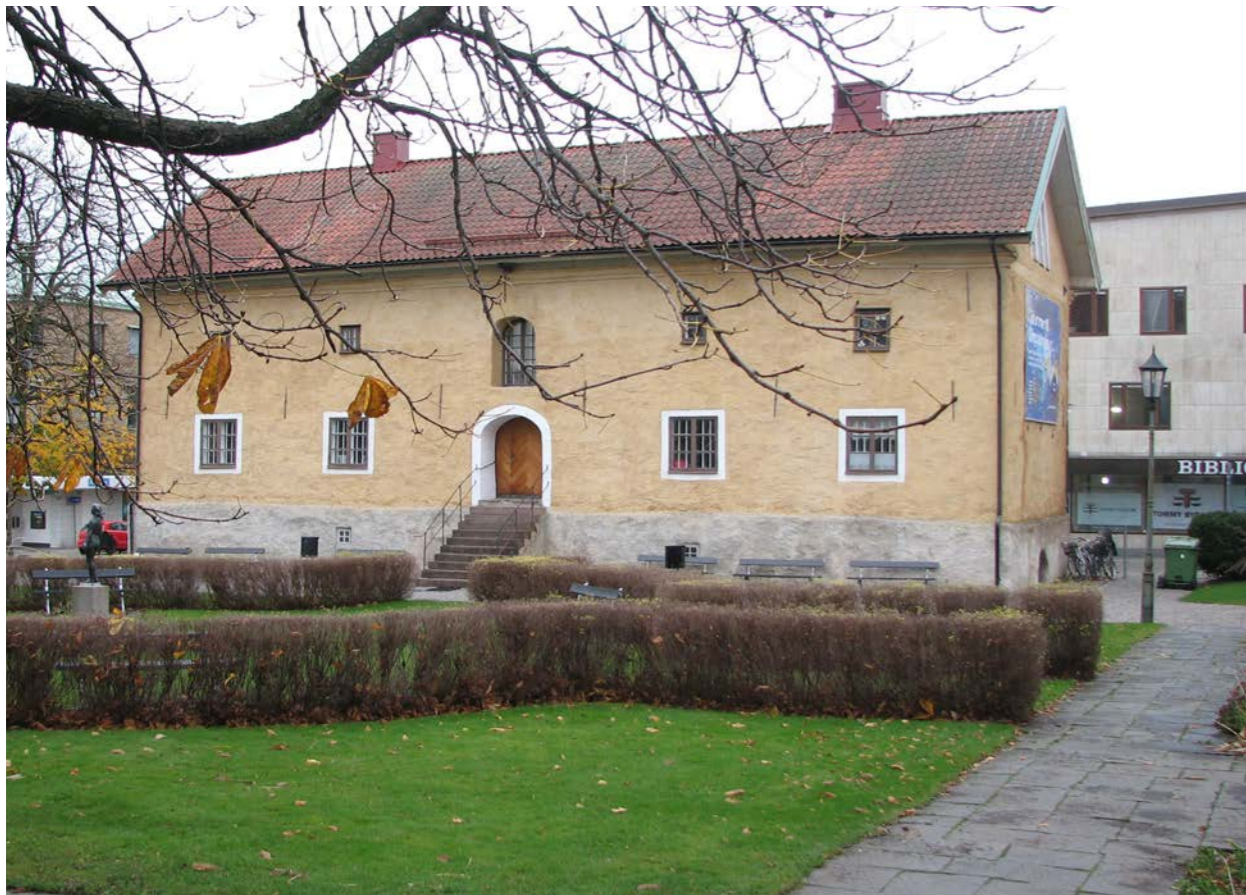
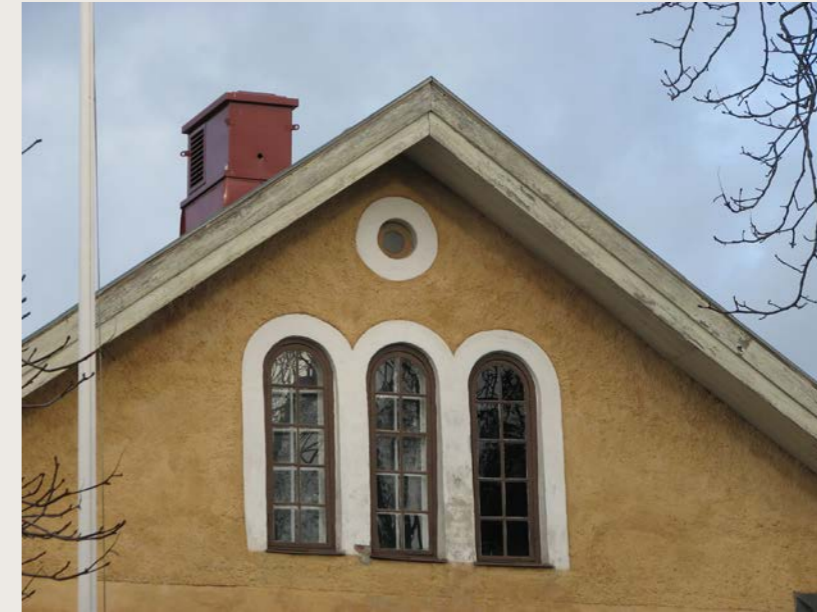
Lejonet 1, Alströmerska magasinet

Det mycket välbevarade magasinet är byggt av gråsten i två våningar med en hel vind och välvda källarvalv. Sadeltaket är klätt med lertegel. Fasaden är putsad och färgad i gulockra med ljusare omfattningar kring den rundbågiga entrén och fönstren.

En hög stentrappa leder upp till entrédörren på långsidan från museiparken. Dörren på gaveln norrut är tillkommen 2011 i samband med att byggnaden tillgänglighetsanpassats. Den spritputsade sockeln är avfärgad i grått.

Fönstren är av olika typ med småspröjsade tvåluftsfönster på nedre våningen och mindre kvadratiska fönster på det övre våningsplanet. I gavelröstena sitter tre rundbågiga fönster. Fasaderna har ankarslut i smide.

Taket är täckt med enkupigt lertegel och har två skorstenar, varav en är en attrapp. Takfoten är profilerad och slätputsad.

En grundförstärkning med pålar av byggnaden gjordes 1997, då stora sprickor upptäckts i fasaden.

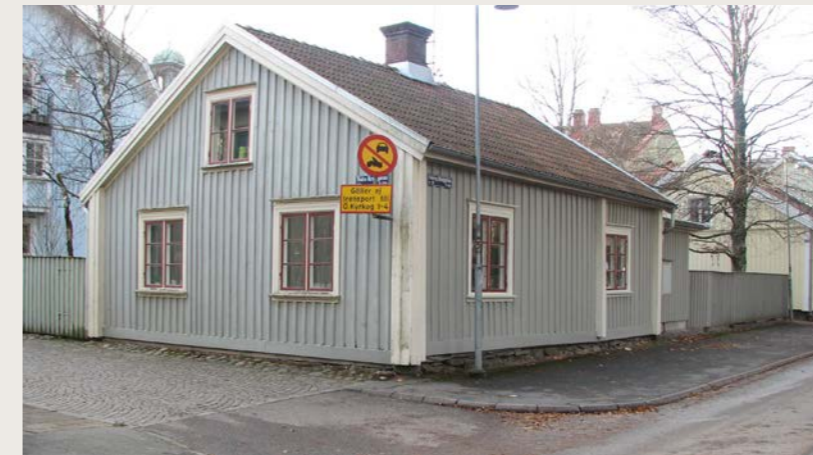
Liljan 3

Välbevarat bostadshus av trä i en våning med oinredd vind.

Taket är klätt med lertegel.

Fasaden har flera bevarade detaljer, såsom utanpåliggande knutlådor, äldre locklistpanel, fönster och fönsteromfattningar.

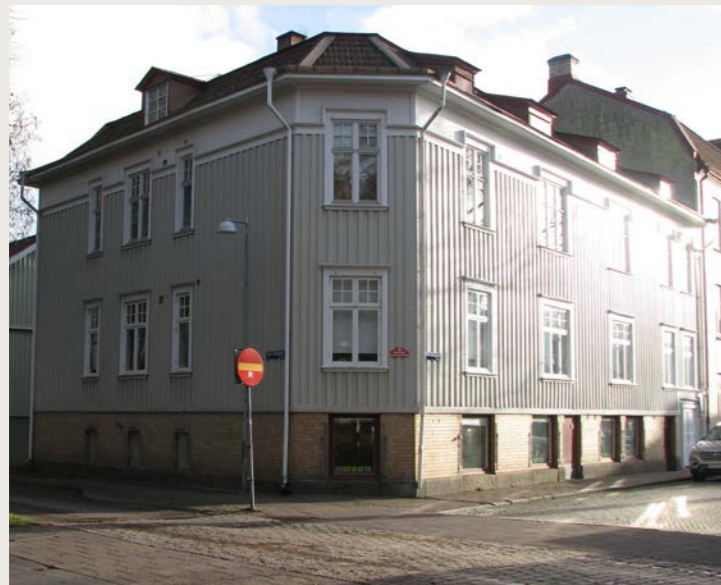
Liljan 1

Välbevarat bostadshus av trä i två våningar med delvis inredd vind med samt källare. Sadeltaget med avvalmat hörn är klätt med lertegel. Takfoten är dekorativt utformad och omsluter de övre fönstren upptill. En ursprunglig takkupa finns ut mot Norra Ringgatan, övriga är senare tillkomna.

Fasaden är välbevarad med äldre fönster och fönsteromfattningar. Balkonger tillkommer inåt gården 1938.

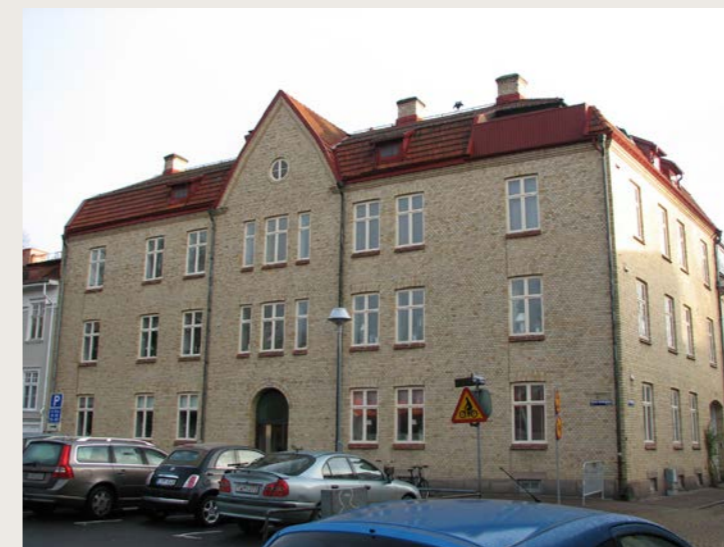
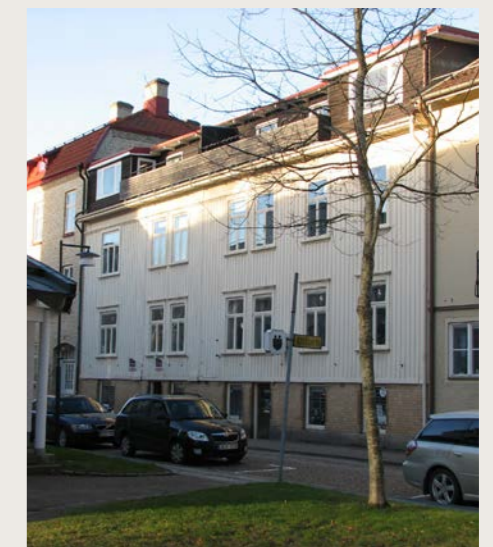
Liljan 5

Välbevarat bostadshus av gult tegel i tre våningar med delvis inredd vind samt källare. Det branta mansardtaket är klätt med lertegel och takfoten är mönstermurad. Det är en av stadskärnans få tegelbyggnader från det tidiga 1900-talet.

Portarna och fönstren är äldre. I hörnet mot Drottninggatan finns en indragen terrass på vindsvåningen från 1954.

Bevarat bostadshus av trä i två våningar med inredd vind samt källare. I början på 1960-talet tillkommer en indragen takterrass i sadeltaket. Fasaden har äldre locklistpanel med två lisener och äldre profilerade fönsteromfattningar samt äldre fönster.
